充電用コネクタの異常発熱

事故の概要

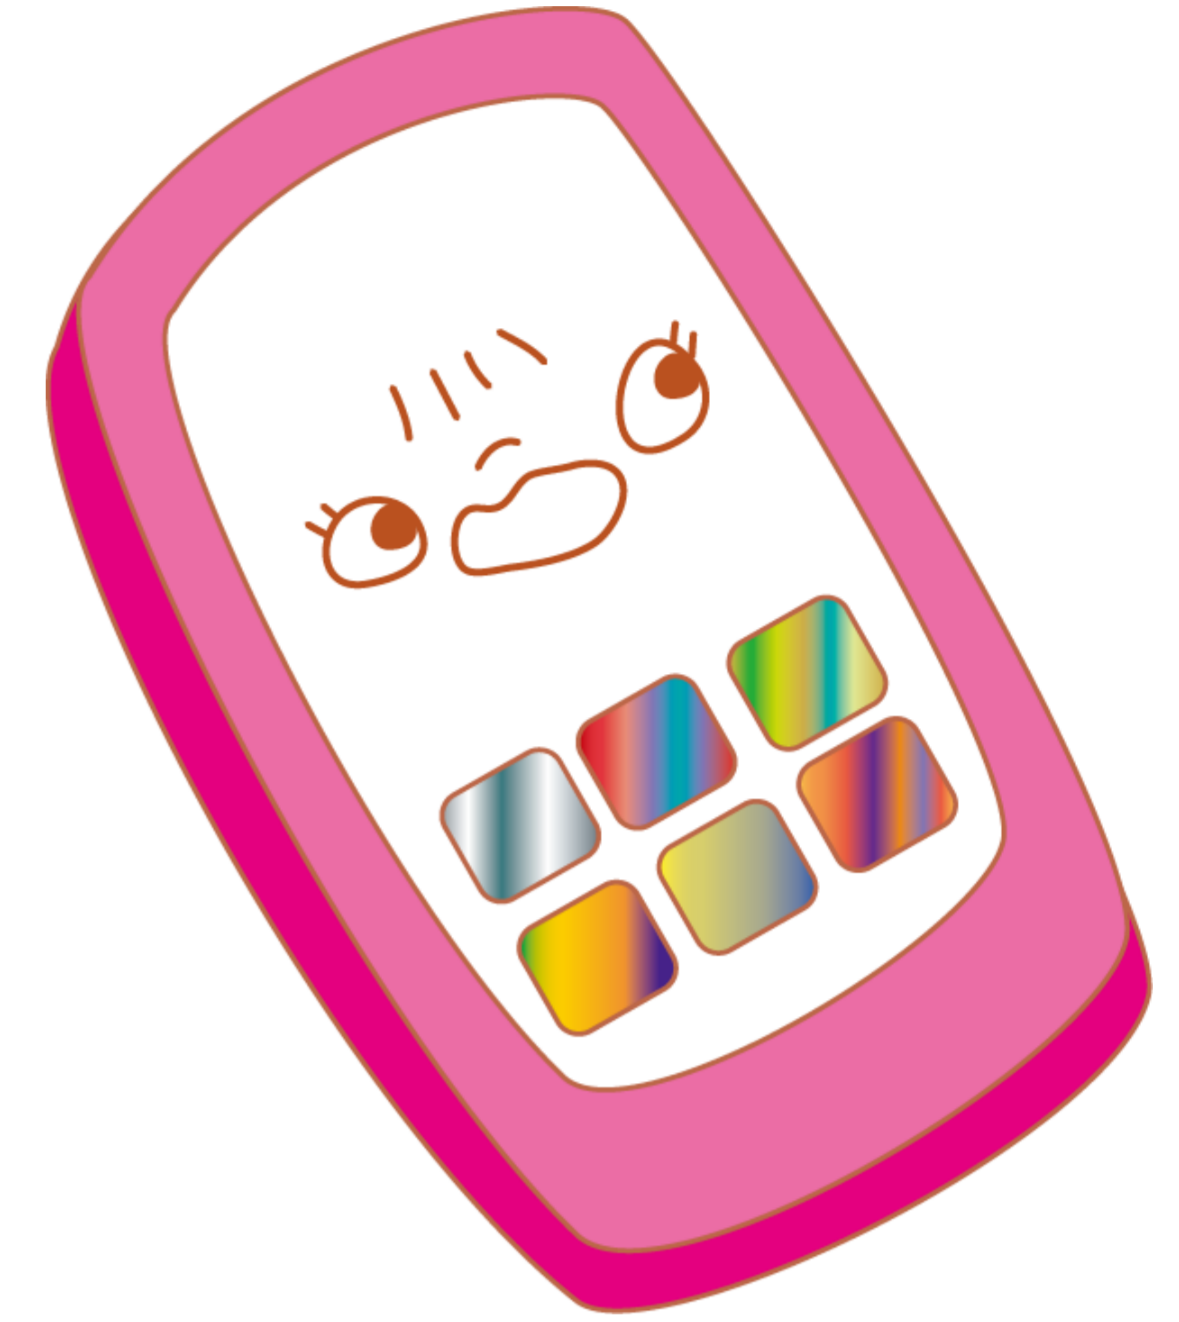
スマートフォンの充電器から異臭がして、布団が焦げてやけどを負った。

スマートフォンを充電していたらカーペットが焦げた。

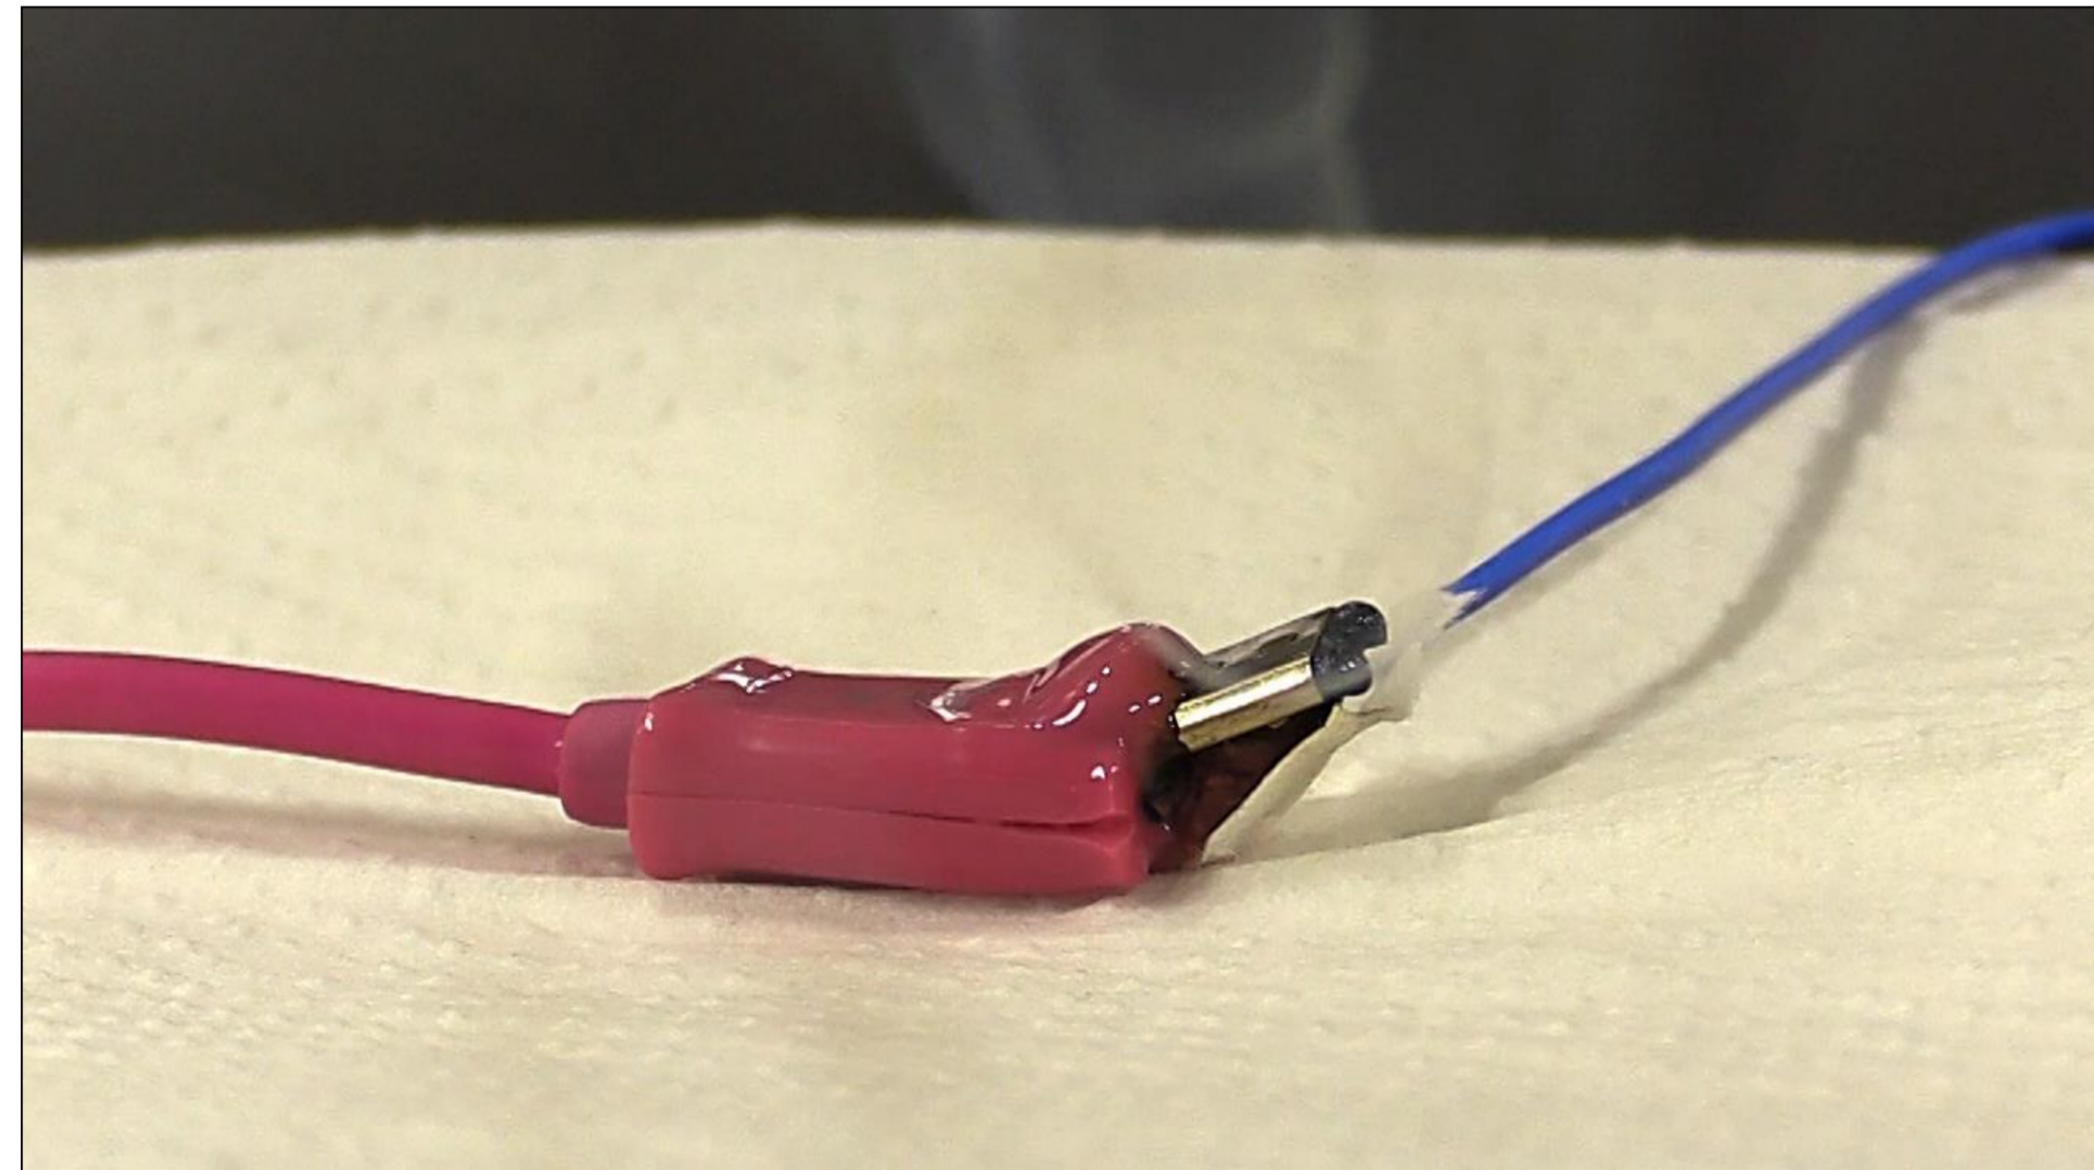
【事例①】

充電器のマイクロUSBに力を加えたため、内部が変形し、端子間がショートしてスパークが発生し、異常発熱したものです。

- ◆ 一度端子部分が曲がってしまったコネクタは使用しない
- ◆ コネクタを接続する際は、接続の方向を確認してまっすぐ挿入する
- ◆ コネクタ一部分に液体（汗や飲料水）や異物（細かいゴミやホコリ、金属片等）が付着しないよう注意する

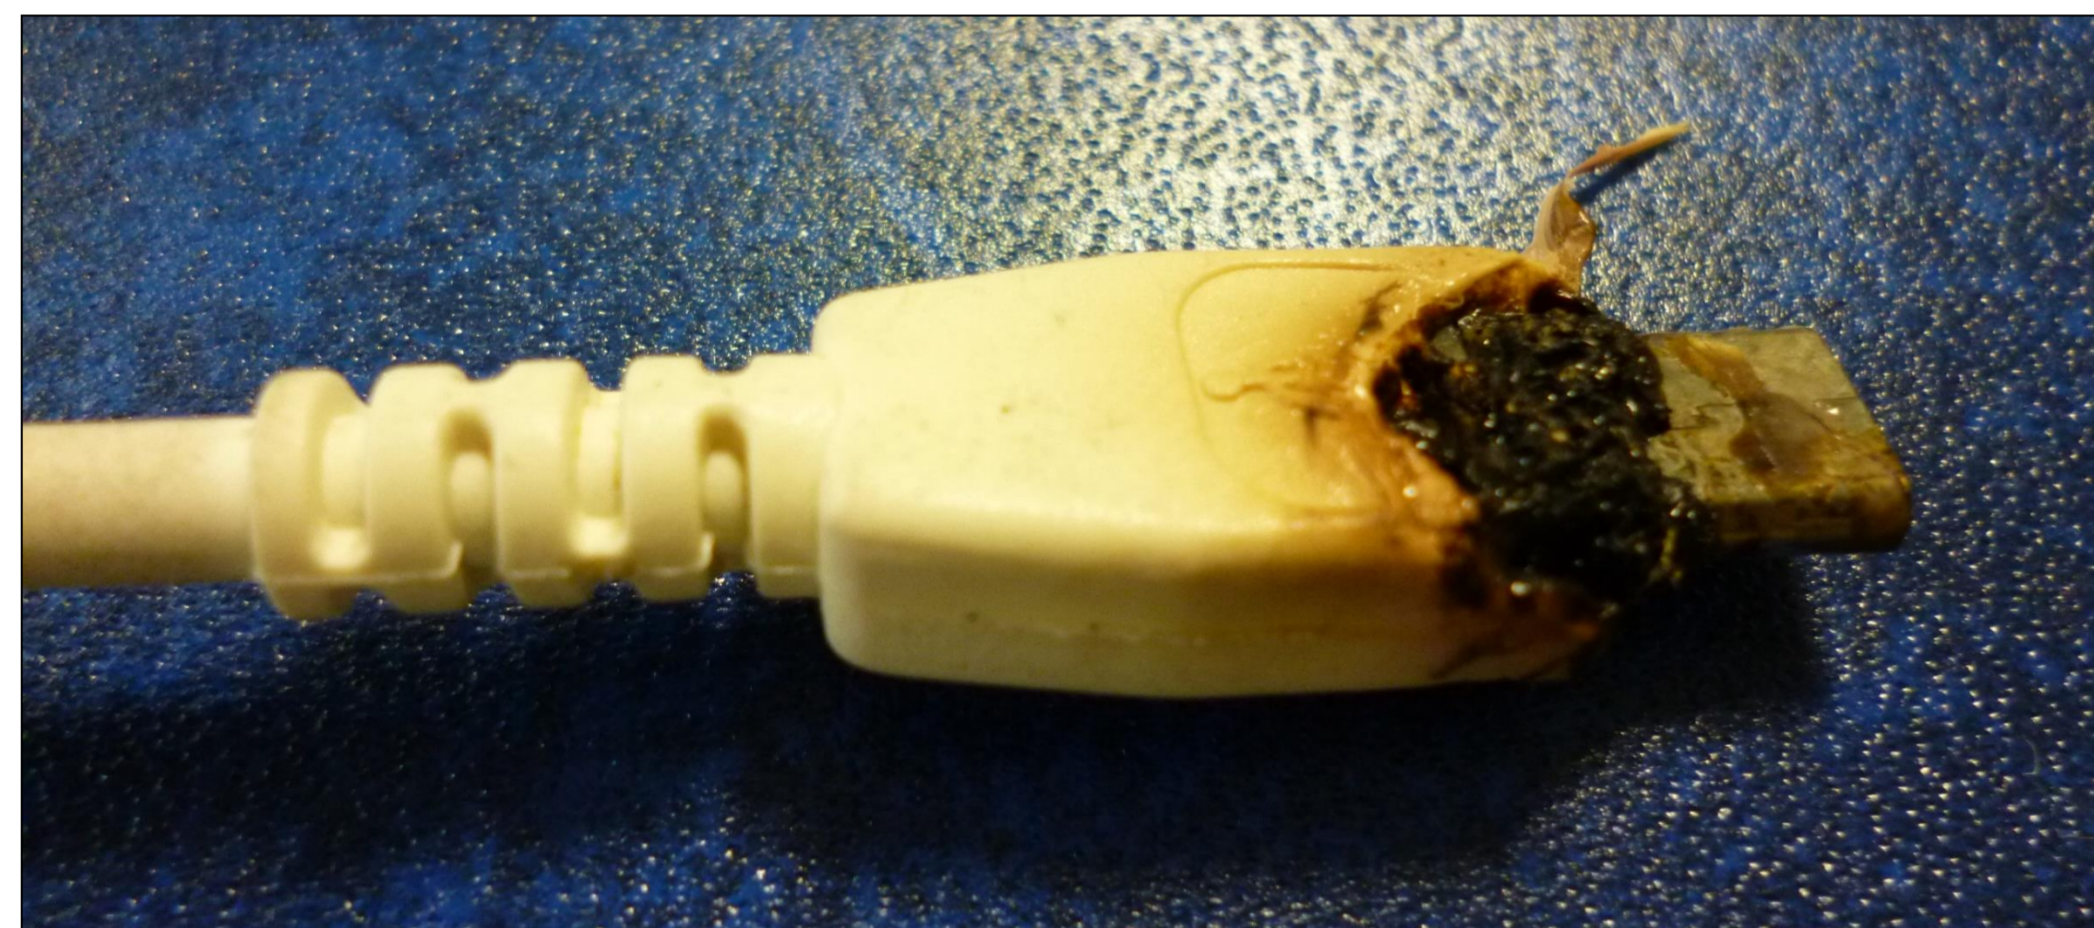
【事例②】

コネクタ内部に導電性の異物が侵入したため、端子間がショートしてスパークが発生し、異常発熱したものです。
