事故原因究明事例

1. 自転車フレームの破損
2. 生ゴミ処理機かくはん軸の破損

製品評価技術基盤機構
九州支所 製品安全技術課

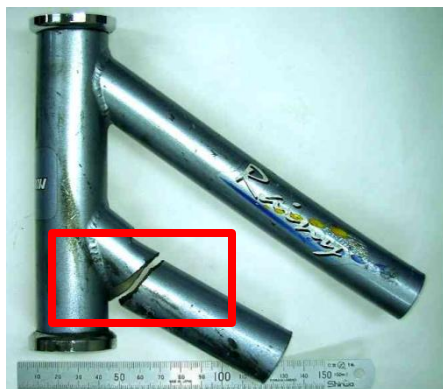
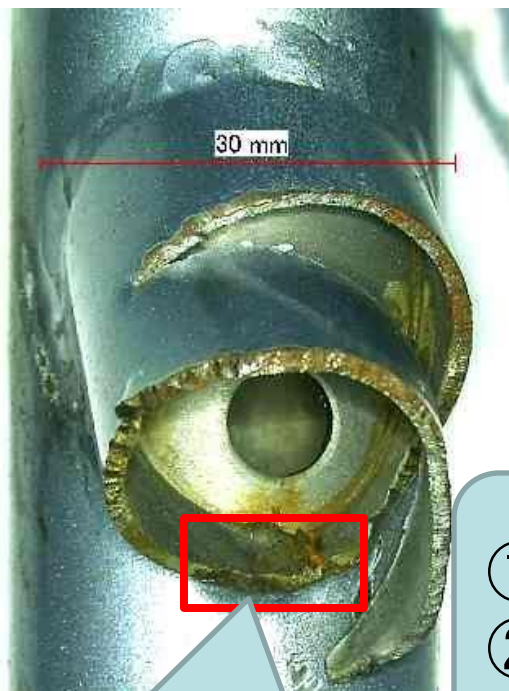
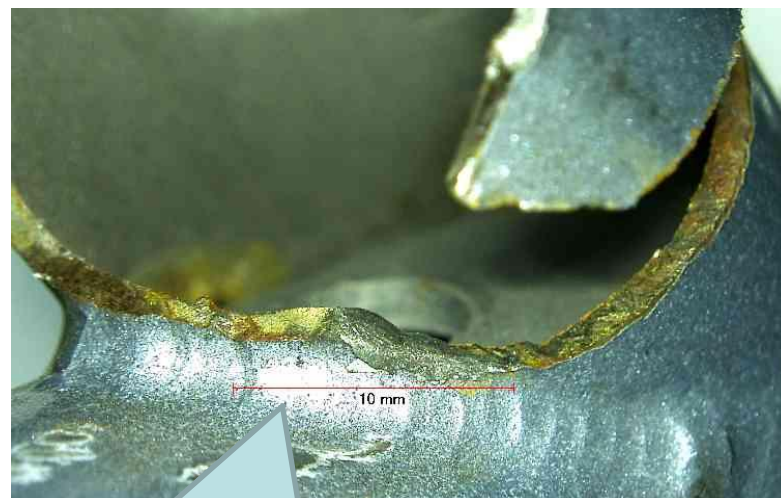
3.1 破面観察

- ①溶接不良(アンダーカット)の存在
- ②溶接ビードに沿ったき裂

著しい変色→起点の可能性大

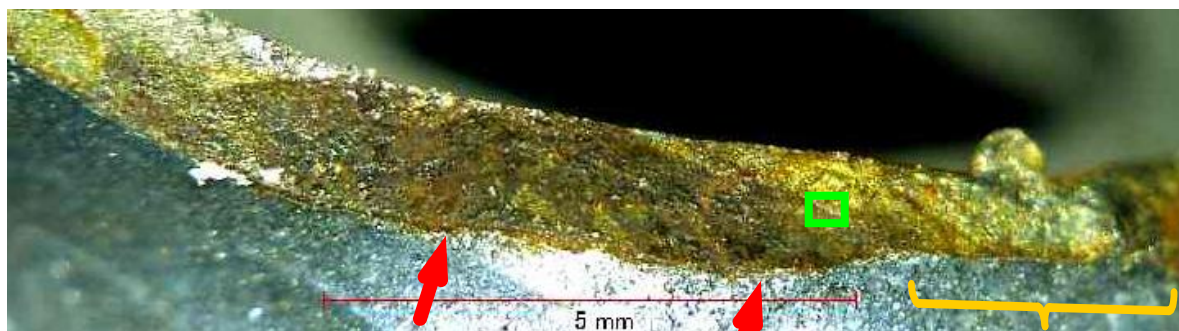
破面下部の拡大（疲労破壊の起点とアンダカット）

起点1

起点2

アンダカット

- 約5mm長のアンダカット（溶接不良）。
- 疲労破壊の起点が2箇所。
- 起点は、アンダカットから離れた箇所
- 疲労破壊破面の特有のストライエーション

疲労破壊の起点はアンダーカットではない

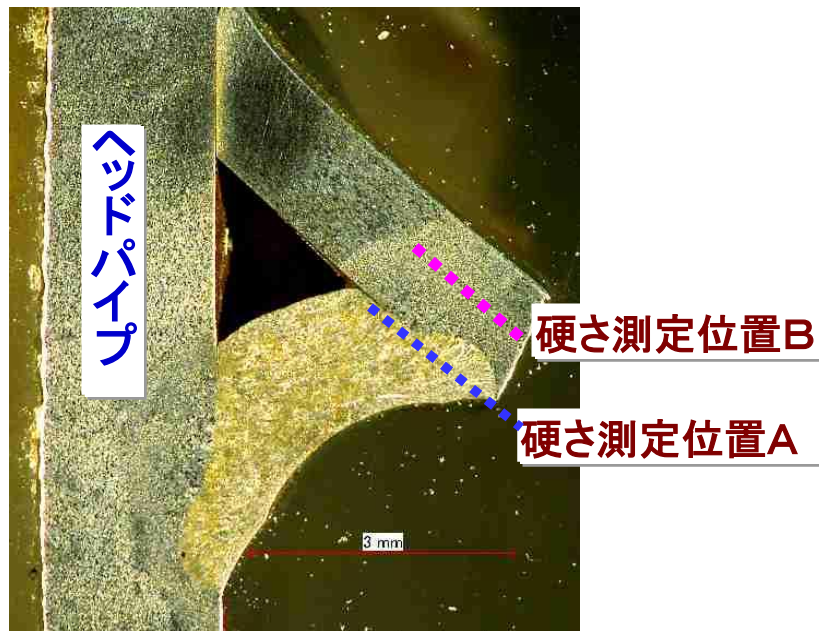
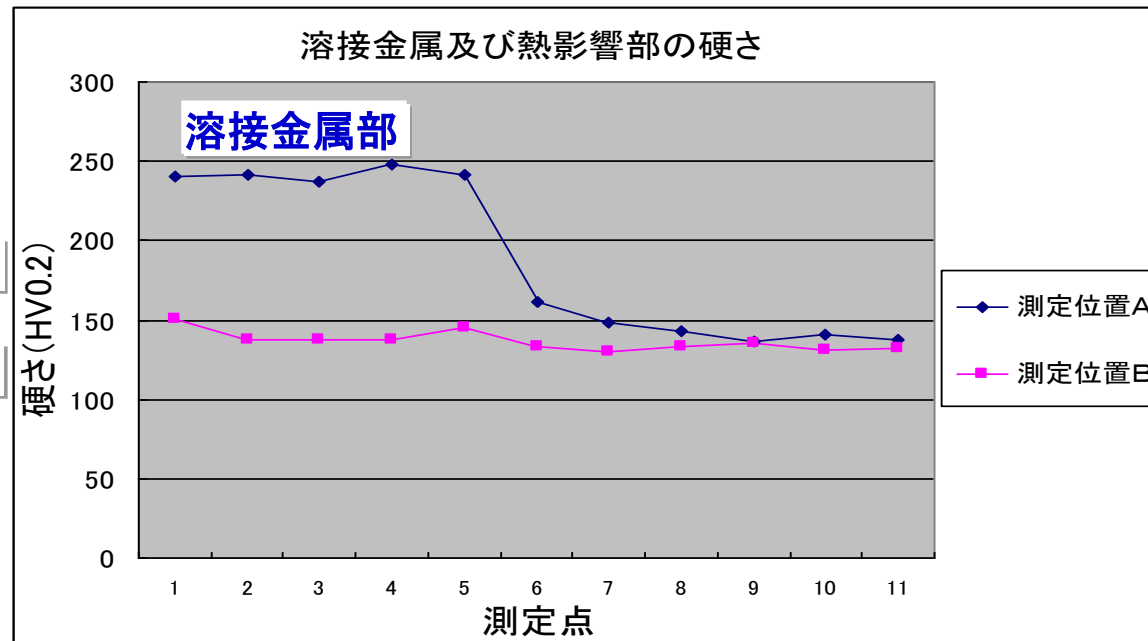
3.2 溶接部の組織と硬さ

- 組織観察は、起点1と起点2の中央部で切断。
- 起点付近の溶接金属融合状態に問題は見られない。
- 硬さ(ビッカース)及びその分布に問題はみられない。

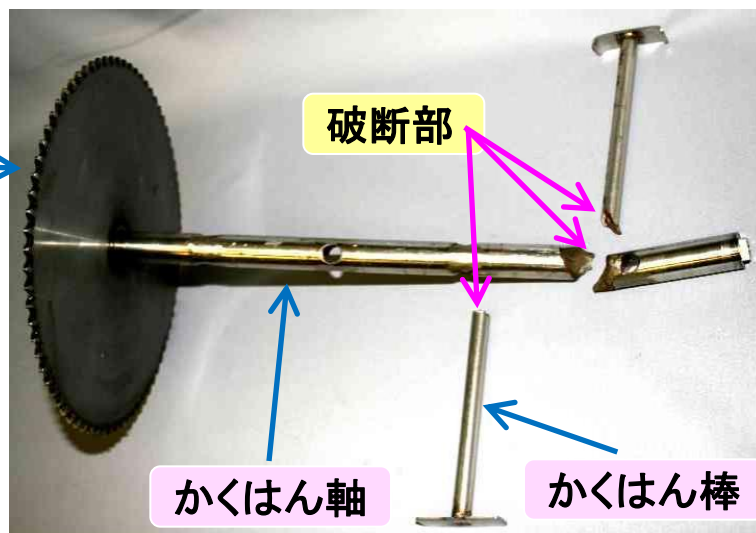
- かくはん軸(直径20mm): 1箇所が破断し、他にも多数のき裂が見られる。
- かくはん棒(直径11mm、全4本): 4本とも破断。
- かくはん軸・かくはん棒ともに、曲がり等の変形は見られない。(過大な外力を受けた痕跡はない。)

事故品のかくはん軸とかくはん棒

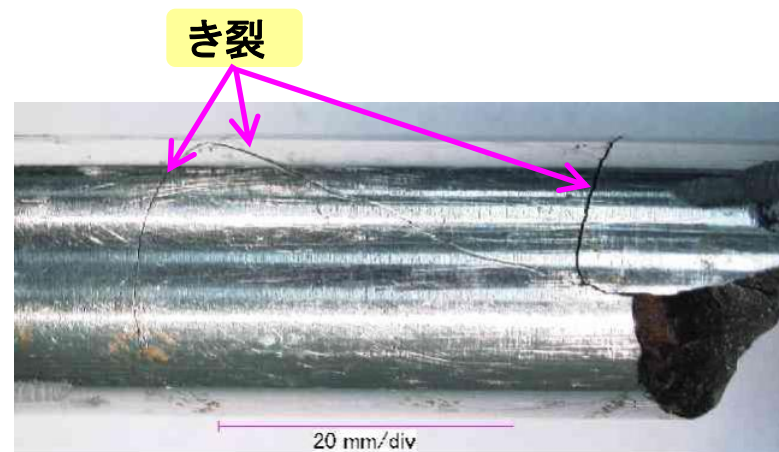
かくはん軸の破断部付近

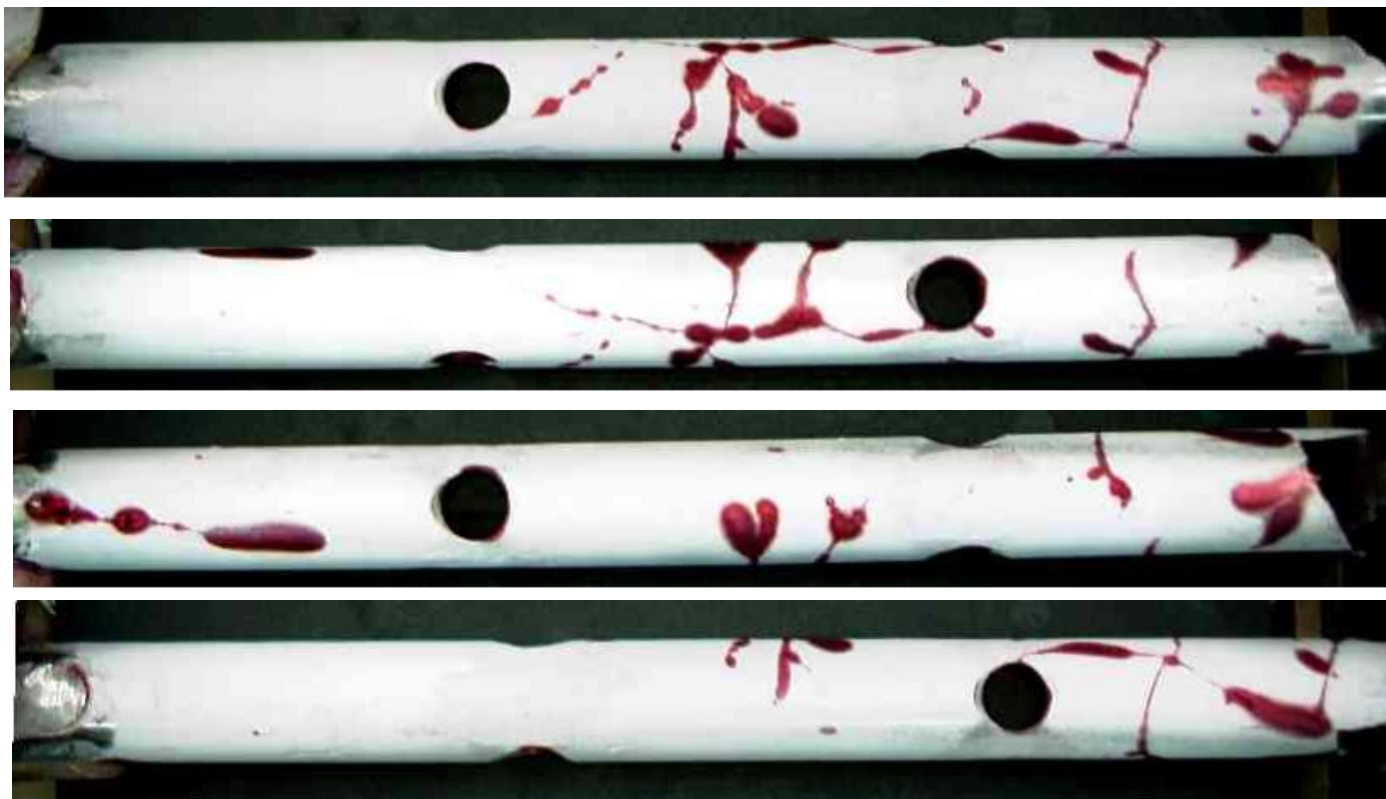
かくはん軸

試験の結果、目視で確認できるき裂以外にも、**多数のき裂が発生していた。**

90度毎撮影

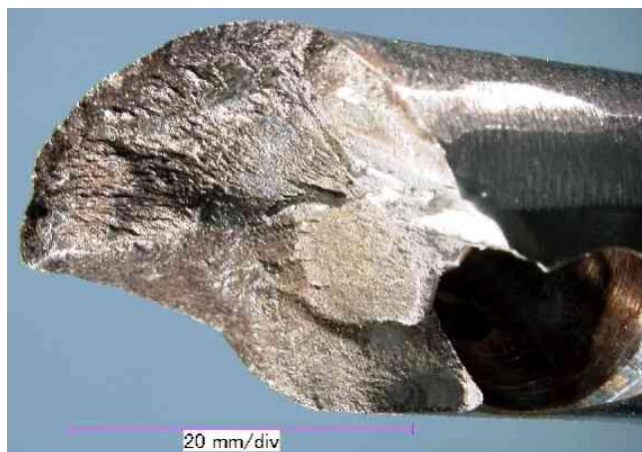
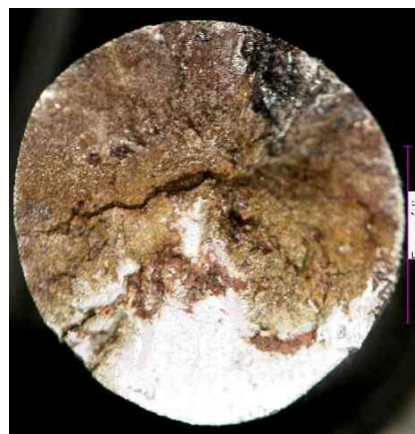
かくはん軸の破面

○ かくはん軸及びかくはん棒とも **破面の4/5程度が茶褐色に腐食**し、腐食していない最終破断部の面積は、破面全体の1/5程度。

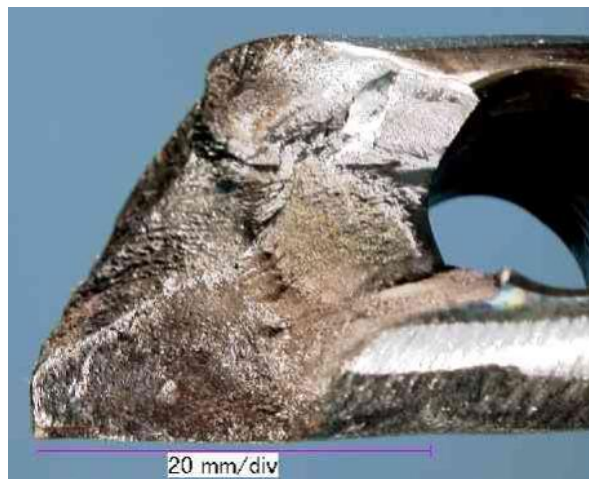
かくはん軸の破面

○ 破面は凹凸の激しい複雑な形状をしており、これは、き裂が複雑に分岐したり合流したものと考えられ、一般的に凹凸の少ない単純な面になる疲労破面とは異なる。

○ かくはん軸破面のき裂起点は、かくはん棒差込み穴から20mm程度離れた箇所であり、かくはんにより生じる応力が最大となるかくはん棒差込み穴部と異なる。

○ かくはん軸破面に見られる軸方向に対して角度約45度の斜めの面は、ねじり応力の影響を受けた破面形状である。

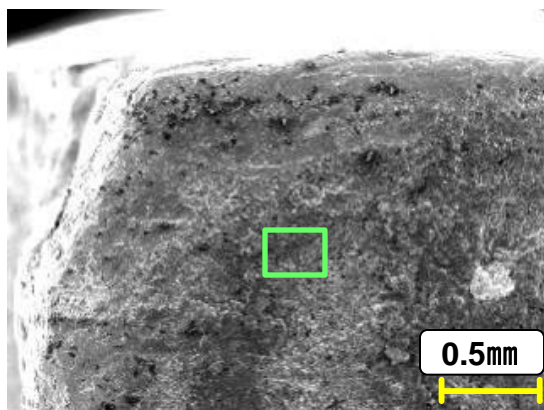
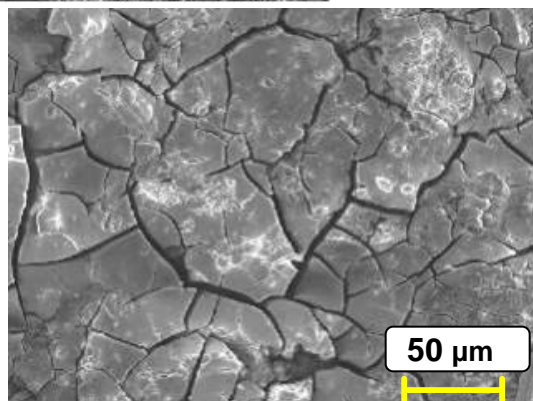
かくはん軸の破面

- かくはん軸及びかくはん棒とも、破面に微小なき裂が多数見られ、**オーステナイト系ステンレス鋼**に発生しやすい**応力腐食割れ**(通常ではき裂の発生しない程度の引張応力と腐食環境との相互作用で材料にき裂が発生し、時間と共にき裂が進展する現象)を呈している。

- 事故品のかくはん軸及びかくはん棒の材質は、共に**オーステナイト系ステンレス鋼**であった。
- 破面解析結果から破壊の原因は、腐食環境下で使用される**オーステナイト系ステンレス鋼**に特に発生しやすい**応力腐食割れ**であると推定される。
- **オーステナイト系ステンレス鋼の応力腐食割れ**は、**塩素イオンを含む環境下**において発生しやすく、事故品の場合、生ごみ中に含まれる**塩分及び水分の影響**を長時間受け続けたことによるものと推定される。
- **応力腐食割れ**につながった応力としては、運転時のかくはんにより生じる**曲げ応力・ねじり応力**の他、当該応力の加わる向きと異なる向きのき裂(軸方向等のき裂)も見られることから、材料の製造時や加工時に生じた**残留応力**が影響していることも考えられる。
