サンダルのエスカレーター巻き込まれ事故に関する 調査結果報告書

(製品安全テスト)

平成20年5月

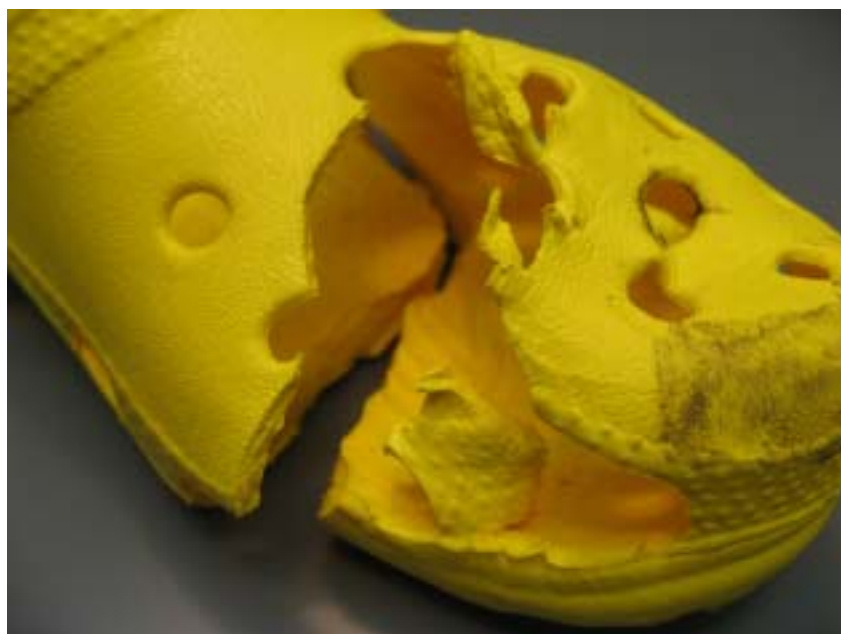
写真1 子供が足の指に怪我を負った事故

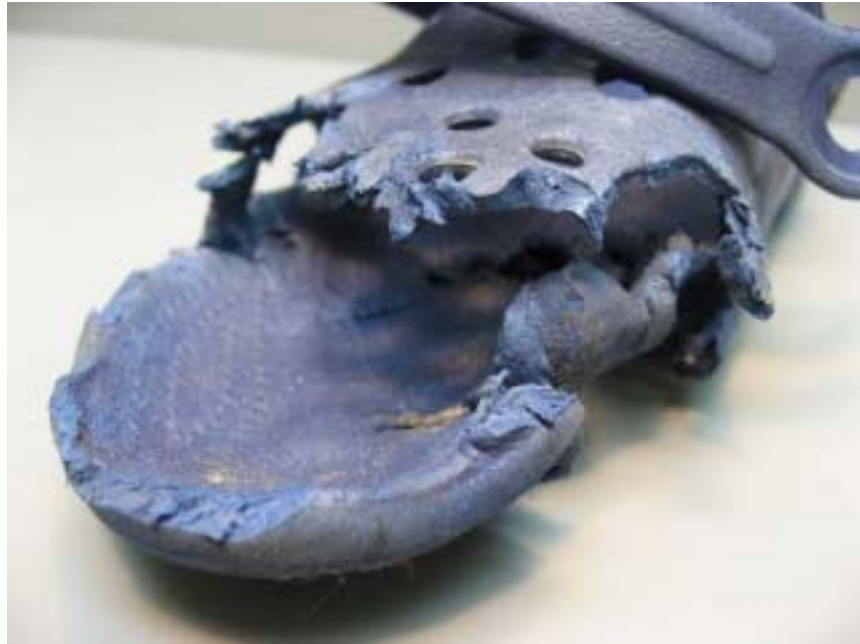
写真2 子供が足の指に怪我を負った事故

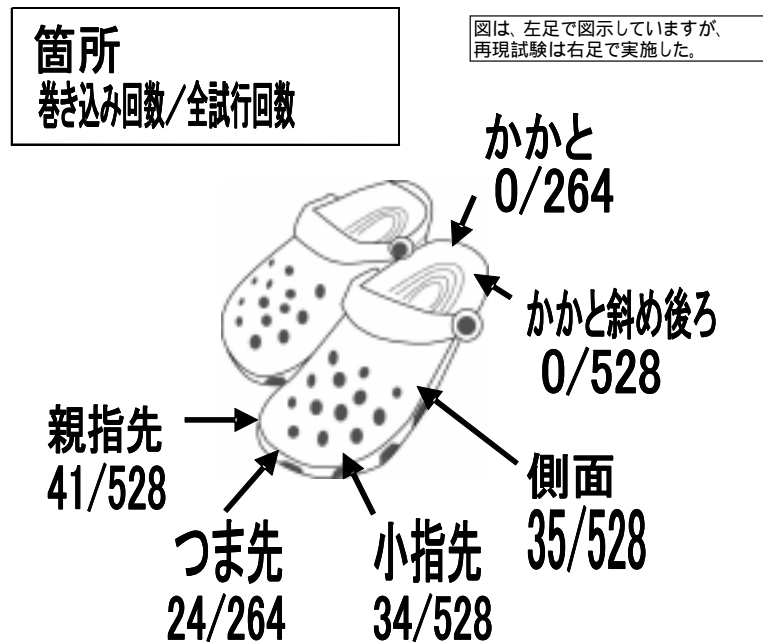
図12 部位別巻き込まれた回数（樹脂製サンダル）

部位別の巻き込まれた回数（全試料の合計）を図12、試料別の巻き込まれた回数（全部位の合計）を表9に示す。

再現試験の結果、表 9 に示すとおり、樹脂製サンダルは、ほとんどが巻き込まれた。長靴は表 11 に示すとおり、1 銘柄のみ巻き込まれたが、ビーチサンダル及びズックは表 10 及び表 12 に示すとおり、巻き込まれることはなかった。

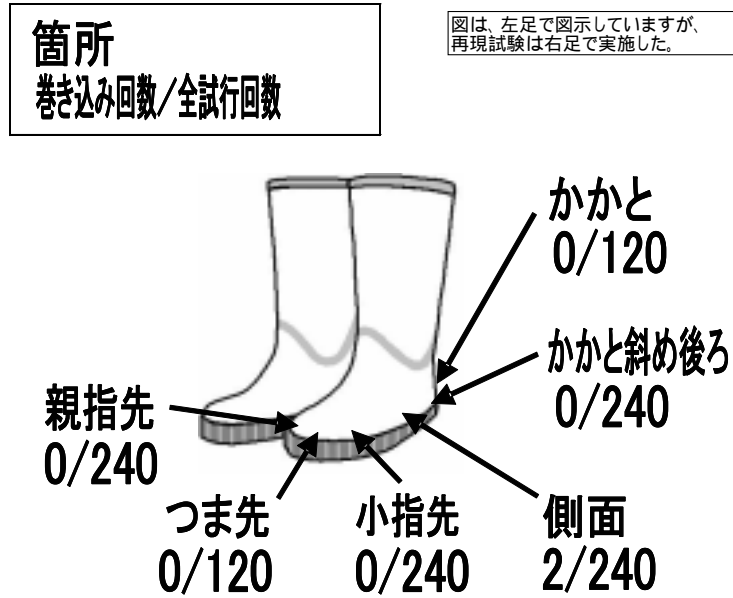
図14 部位別巻き込まれた回数(長靴)

部位別の巻き込まれた回数を図14、試料別の巻き込まれた回数を表11に示す。

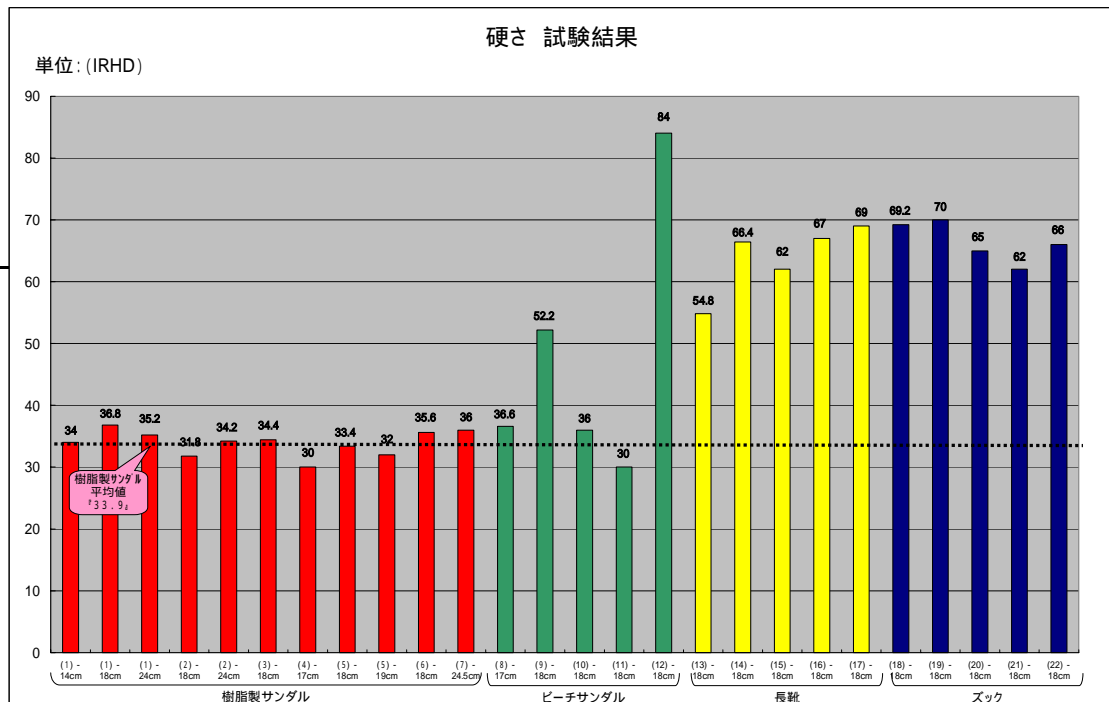
図18 硬さ

樹脂製サンダルは、長靴、ズックに比して硬さの値が小さい（軟らかいこと）を示し、軟らかい材質であることが分かった。

樹脂製サンダル間において、サイズによる硬さの違いは見られなかった。
ビーチサンダルは底部分が樹脂製サンダルと同程度の硬さのものも見られるが、底材の厚みがあるため、エスカレーターでの再現試験では巻き込まれるものが無かったものと思われた。

樹脂製サンダルが他と試料と比べ軟らかい材料特性を持っており、素材の硬さ（軟らかさ）は巻き込まれやすさとの関連性がうかがえる。

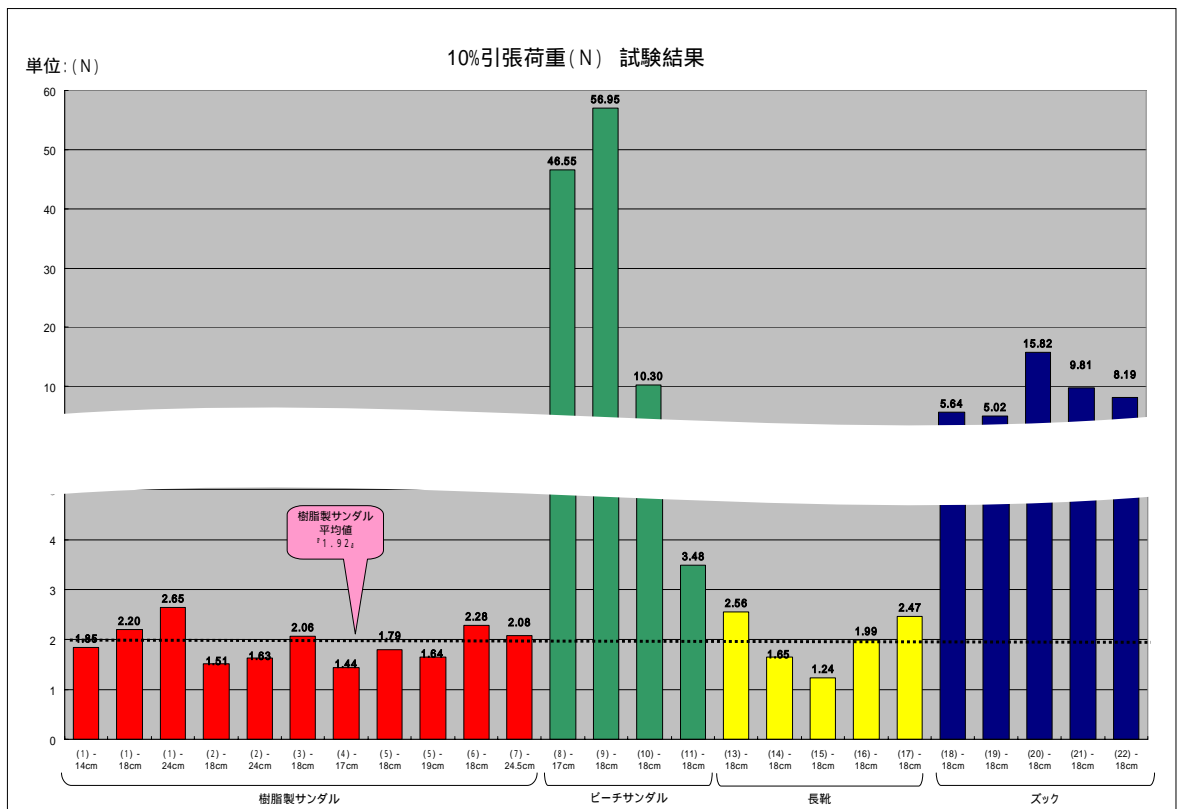
図19 10%引張荷重

樹脂製サンダルは、長靴と同じ程度の値であった。

樹脂製サンダルは、ビーチサンダル、ズックと比べるとかなり小さい値を示していた。

ビーチサンダル等と比べ、樹脂製サンダルは10%引張荷重が小さく、10%引張荷重は巻き込まれやすさとの関連性がうかがえる。

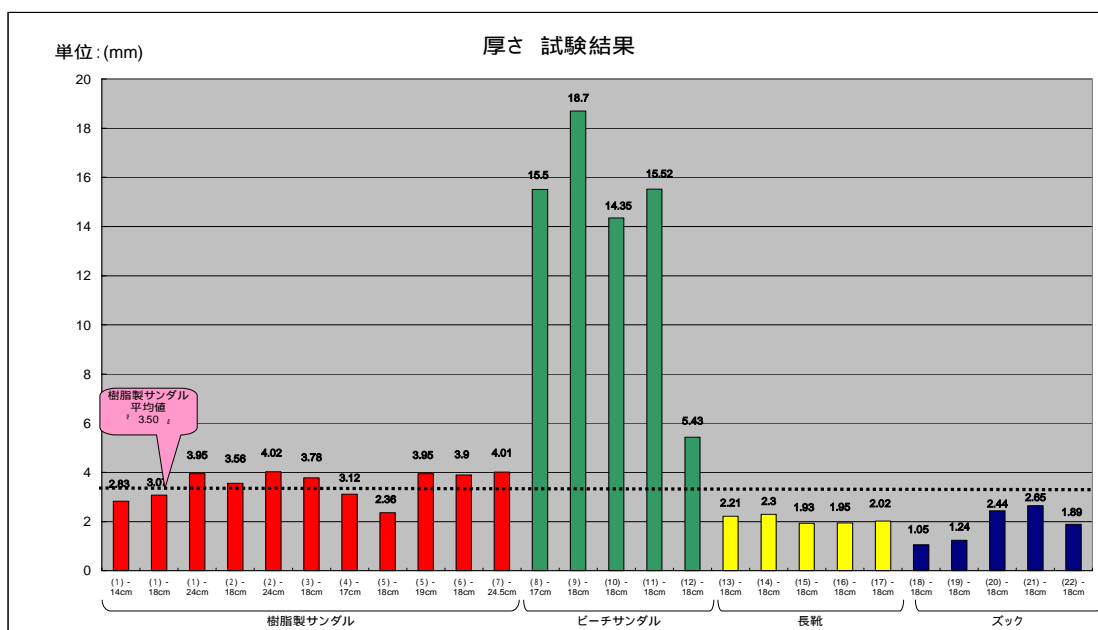
図20 厚さ

樹脂製サンダルの厚さは、長靴、ズックに比べて比較的大きい値を示していた。

樹脂製サンダルではサイズが小さいほど厚さが小さい(薄い)値を示していた。

ビーチサンダルは、底部分測定のためかなり厚い。これは、伸びる材質でありながらも再現試験で巻き込まれなかったことの1つ要因と推測された。

材質の厚さは、子供用の薄いサンダルで事故が多いこと(上記)ビーチサンダルに関する推測(上記)から、巻き込まれやすさとの関連性がうかがえる。

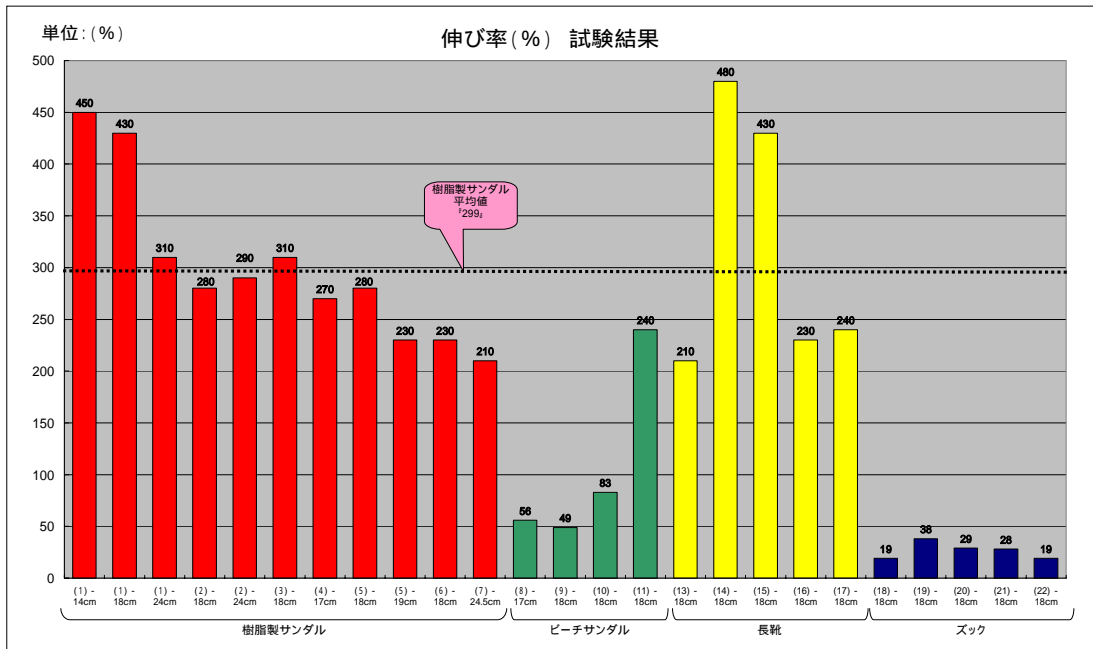
図21 伸び率

樹脂製サンダルは大きい伸び率を示し、長靴も比較的伸び率が大きく、ほとんどが200~400%伸びるものであった。

樹脂製サンダルではサイズが小さい程、伸び率が高い傾向が見られた。ビーチサンダル及びズックともに、低い伸び率であった。

樹脂製サンダルは伸び率が高く、伸びやすさはエスカレーターに巻き込みやすさとの関連性がうかがえる。

しかし、長靴の試料(14)、試料(15)が非常に高い伸び率を示しているものの、エスカレーターによる再現試験で、長靴で唯一巻き込まれたものは伸び率が比較的低い試料(13)であり、巻き込まれる現象には、種々の要因が相互に関連していることがうかがえる。

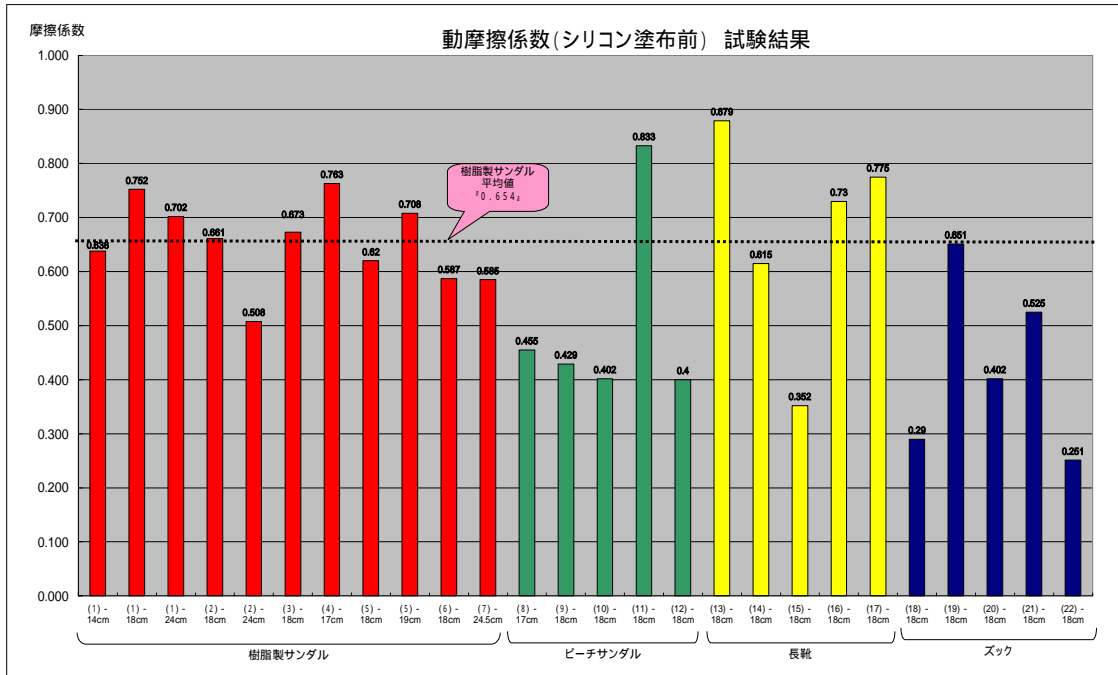
図 2 2 動摩擦係数 (シリコンオイル塗布しない場合)

樹脂製サンダル及び長靴は、全体的に動摩擦係数は比較的大きい値であった。

ズック、ビーチサンダルは一部を除き全般的に比較的小さい値であった。

再現試験で、長靴で唯一巻き込まれた試料(1.3)は、動摩擦係数が最も大きい値を示していた。

樹脂製サンダルの動摩擦係数は比較的大きく、動摩擦係数は巻き込まれやすさとの関連性がうかがえる。

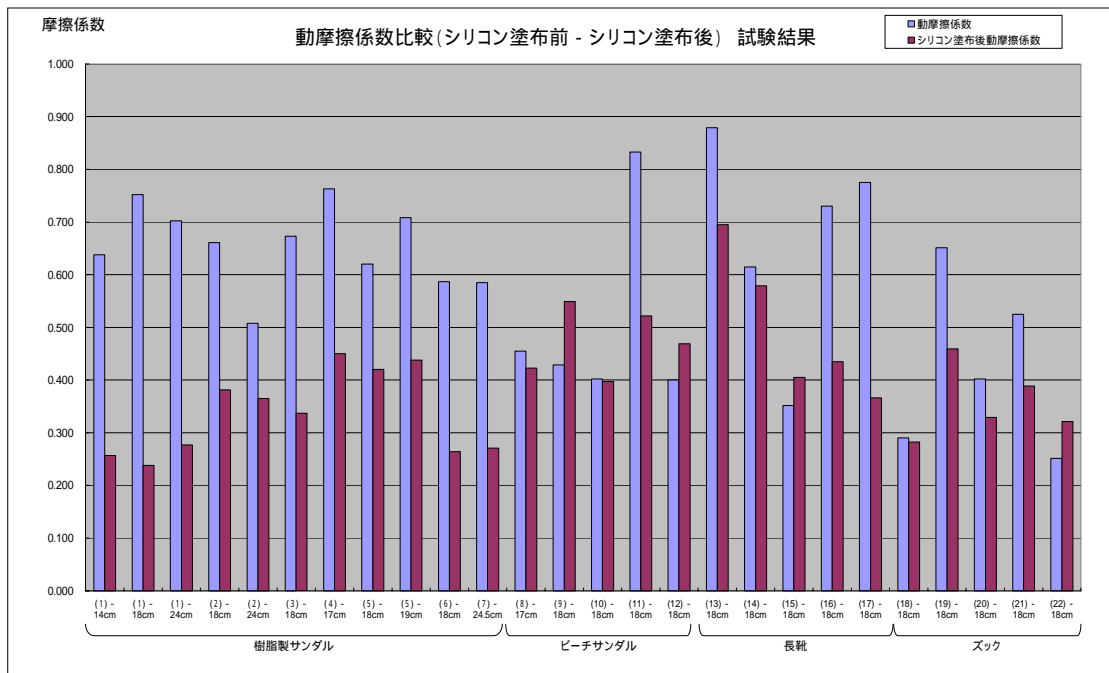
図 2 3 動摩擦係数 (シリコンオイル塗布した場合としない場合の比較)

また、シリコンオイルを塗布した場合と塗布しない場合との動摩擦係数の比較は、試験結果を図2.3に示すとおり、シリコンオイルを塗布した場合、動摩擦係数が小さい値となっていることから、シリコンの塗布は巻き込まれのリスク軽減に効果的であると考えられる。

事故防止の1つとして、エスカレーターのスカートガードの動摩擦係数を低下させることが有効と考えられます。このため、エスカレーターの日常の保守において、スカートガードにシリコンオイル等の潤滑剤を塗布することを要望します。
