石油温風暖房機事故の原因究明等 に関する調査報告書

平成18年 5月

独立行政法人製品評価技術基盤機構

石油温風暖房機事故の原因究明等に関する報告書

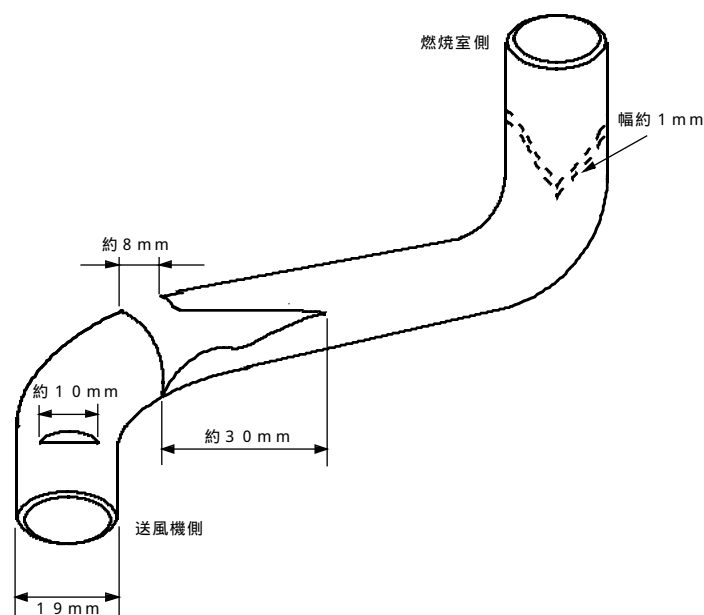
図1 福島県南会津郡伊南村 2次エアホース

事故が発生した石油温風暖房機の2次エアホースの状態は、図1に示すとおり送風機側先端より約20mmの箇所にホースの円周に添って、幅が約1mm×長さ約10mmのクラックが、また、送風機側湾曲部に約8mmの開口部を持つ長さ約30mmの孔があった。

なお、燃烧室側先端より約20mmの箇所には、幅が約1mm×長さ約10mmのV字型のクラックがあった。

また、熱交換器にすすが付着し、給排気筒が防虫用の金網に覆われていた。

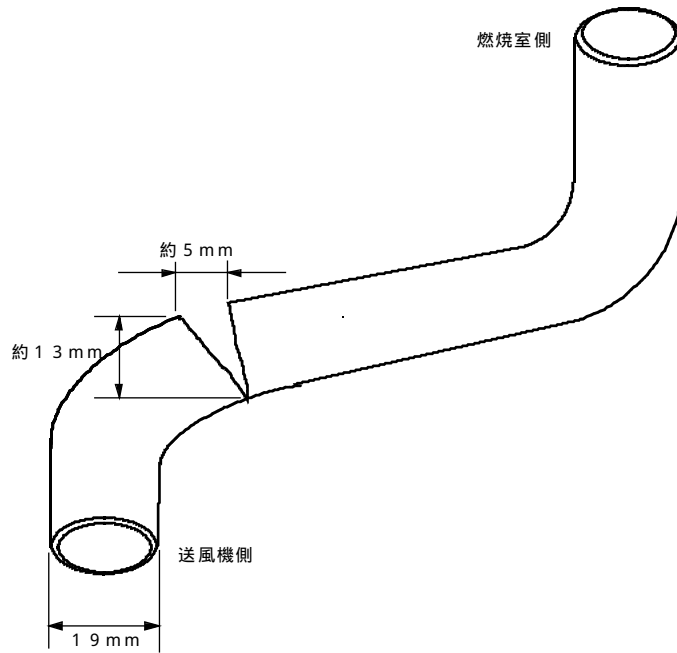
図2 長野県茅野市 2次エアホース

事故が発生した石油温風暖房機の2次エアホースの状態は、図2に示すとおり送風機側湾曲部の外側に約5mmの開口部を持つV字型の深さ約13mmの孔があった。

また、給排気筒が変形、送風用モーター軸の腐食、設置不良があった。

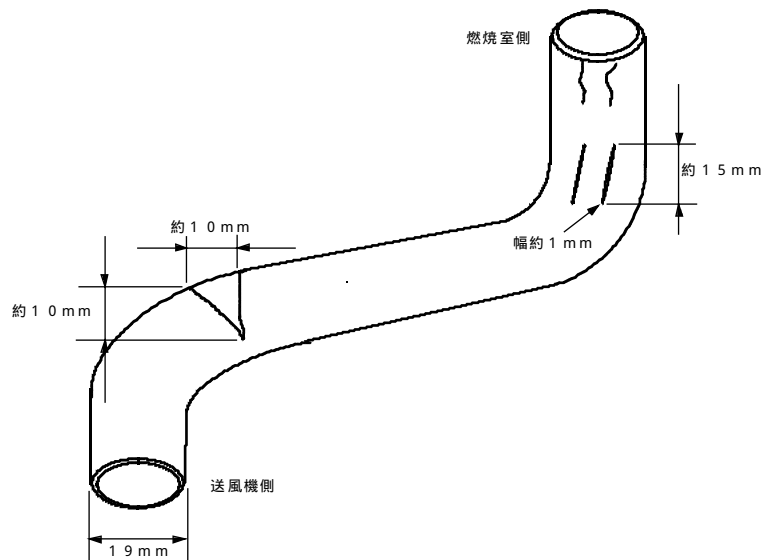
図3 長野県長野市 2次エアホース

事故が発生した石油温風暖房機の2次エアホースの状態は、図3に示すとおり送風機側湾曲部の外側に約10mmの開口部を持つV字型の深さ約10mmの孔があった。さらに、燃焼室側先端より約20mmの箇所には、縦方向に幅が約1mm×長さ約15mmのクラックが2カ所あった。

また、熱交換器にすすが付着し、給気温度サーミスターが断線していた。

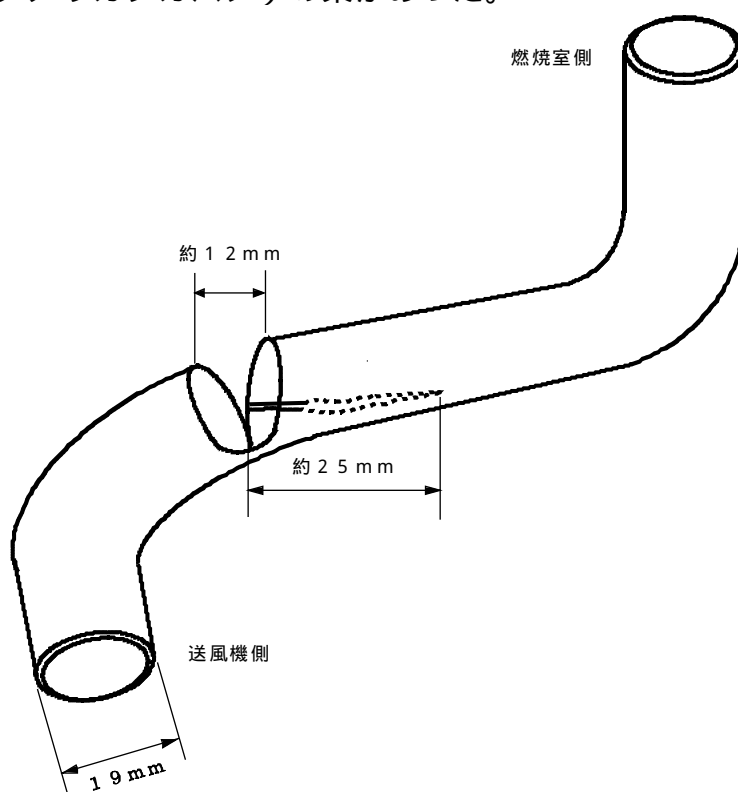
図4 長野県上田市 2次エアホース

事故が発生した石油温風暖房機の2次エアホースの状態は、図4に示すとおり送風機側湾曲部の外側に約1.2mmの開口部を持つV字型の深さ約1.3mmの孔があった。

なお、この開口部の状態は送風機湾曲部の一部でかろうじてつながっている状態であった。さらに、この孔より燃焼室側方向に幅約2mm×長さ約2.5mmのクラックがあった。

また、熱交換器にすすが付着し、給排気筒が変形しており、給排気筒の接続部内に蜂（アメリカジガバチ）の巣があった。

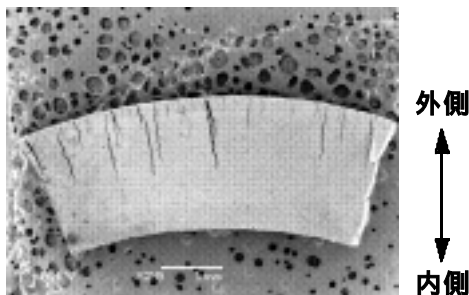
2次エアホース断面写真(1)

- (2) 2次エアホースに使用されているNBR（アクリロニトリル・ブタジエンゴム）は、時間の経過とともに、ストレスが加わった湾曲部の表層に大気雰囲気中に存在するオゾン等の酸化物質が作用するとともに、燃焼室により発生する熱の影響によって酸化が促進され微小クラックを生じる。

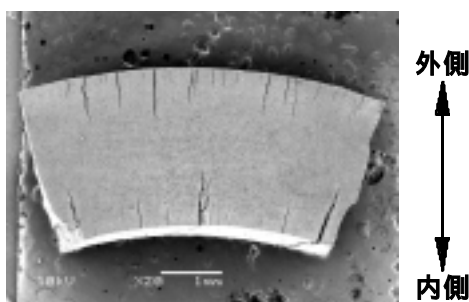
2次エアホース断面写真(2)

- (3) 微小クラックは時間の経過とともに、2次エアホースの内側からも発生し、表面の微小クラックと貫通することによってクラックが生じる。
