2次エアホースの劣化要因分析結果について

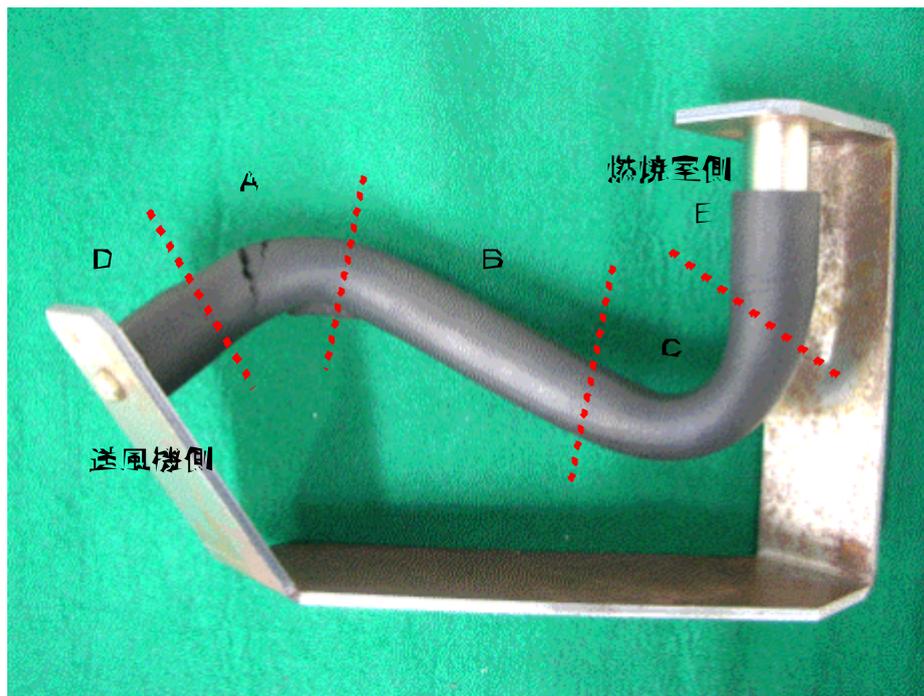
(2次エアホースの写真)

微少クラック等の発生部位は、両接合部（金属管に接合し、留め具で締め付けられている部分）を除くと、2カ所ある湾曲部に集中している。また、2つの湾曲部を結ぶ直線部分（B部）には微少クラック等表面的異常はない。

空気送風側に近い方の湾曲部（A部）は、バーナ側に近い湾曲部（C部）よりも劣化が進んでいる傾向にある。

- A : 送風機側接合部から湾曲部まで
- B : ホース中央の直線的な部分
- C : バーナー側接合部から湾曲部まで
- D : 送風機側端部から接合部まで
- E : バーナー側端部から接合部まで

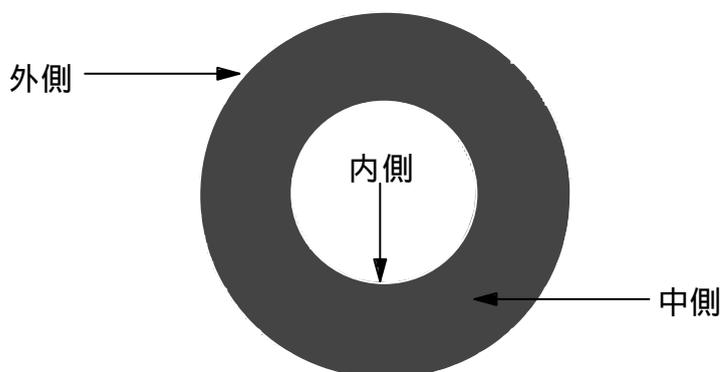
エアホース断面模式図

エアホースの外表面を「外側」、ゴム内部を「中側」、内表面を「内側」とした。

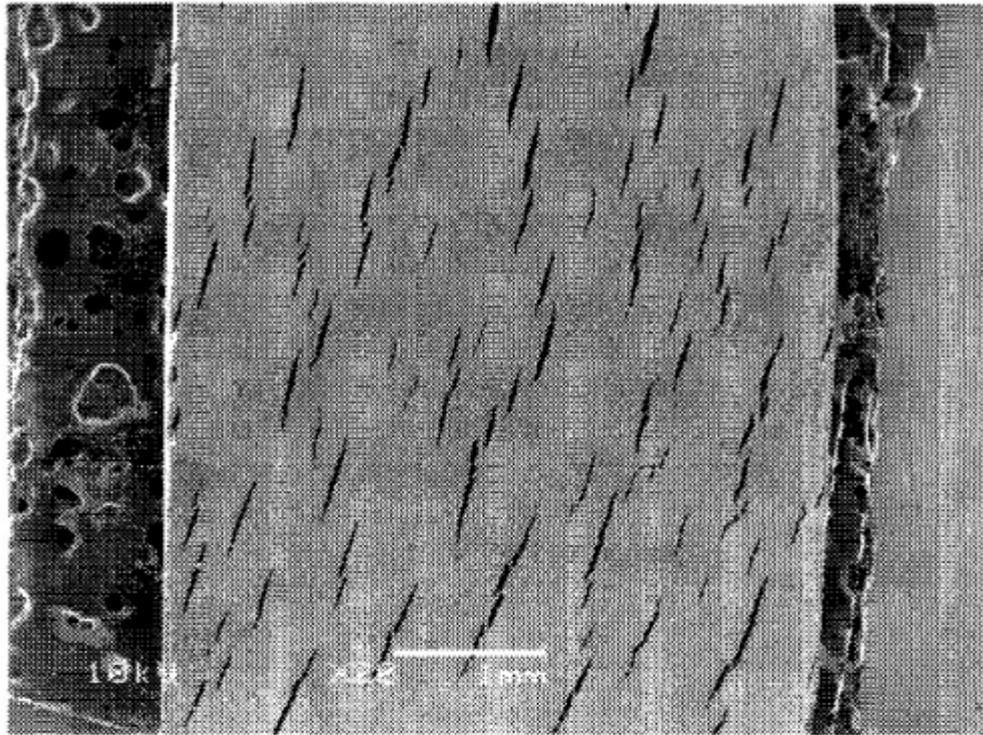
2次エアホース外側表面の微小クラック

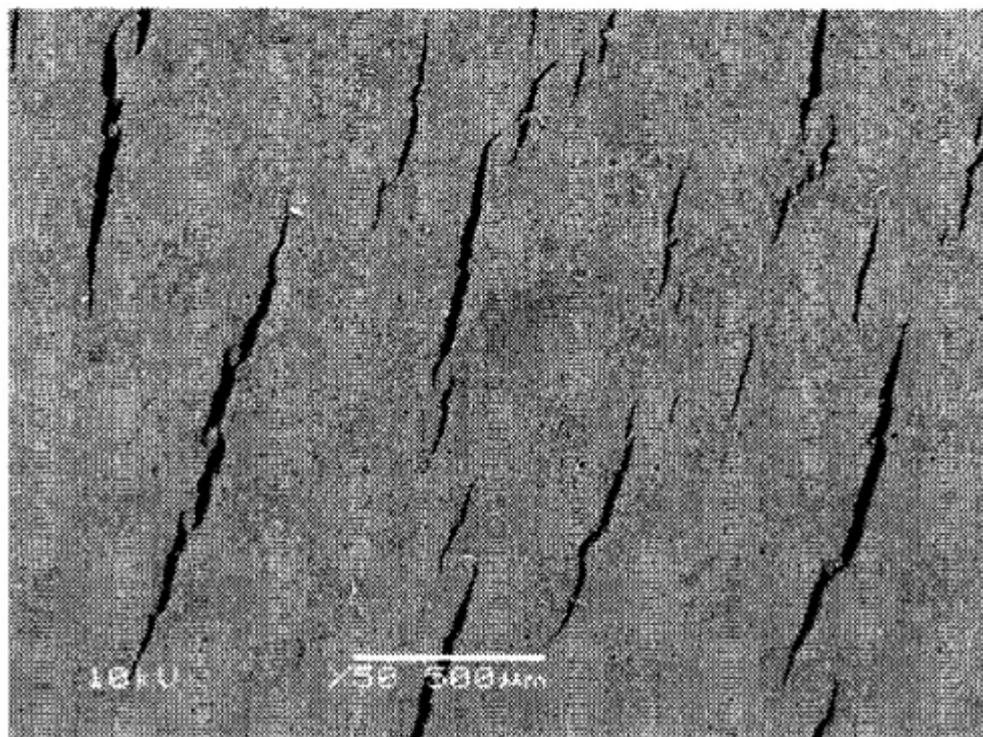
2次エアホース外側表面の微小クラック（拡大）

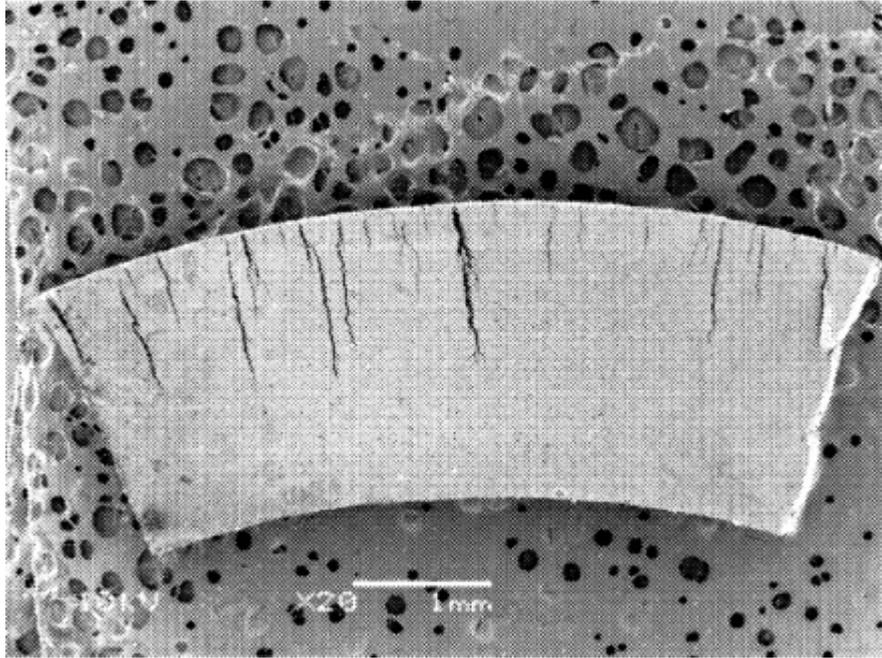
2次エアホース断面写真(1)

断面観察で、湾曲部の外側及び内側表面に、長さ方向に対して垂直に多数の微少クラック等が認められる。

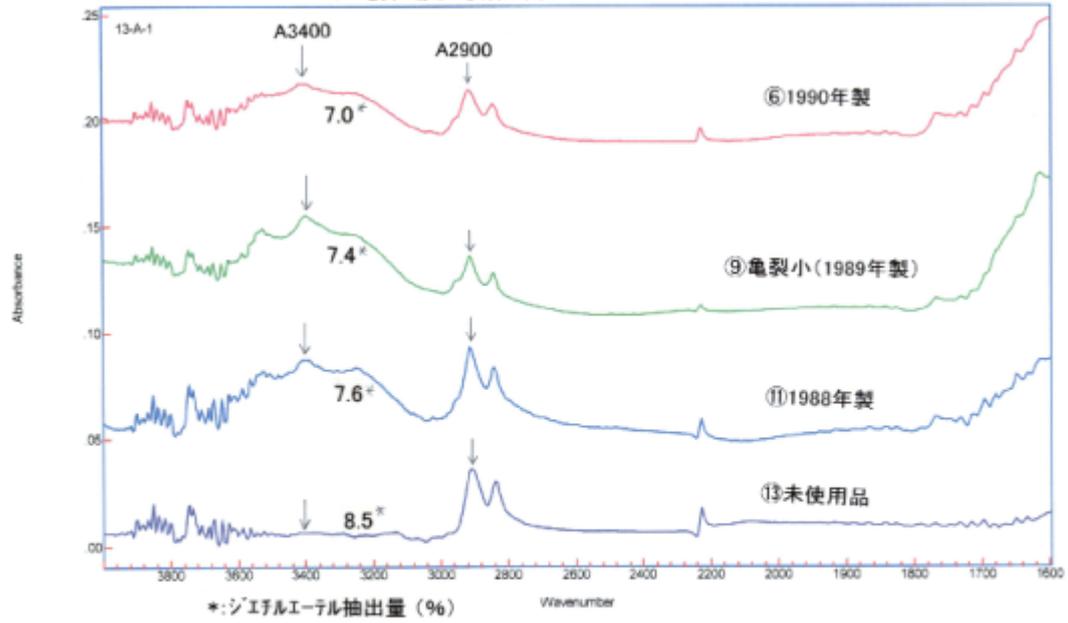
- (5) 顕微鏡 F T - I R (フーリエ変換赤外分光光度計)
(ブタジエンの二重結合が酸素(オゾン等)の攻撃を受けた時に、分子鎖が切断され、その部分にOH基ができ、OH基が増加する。)
OH基の吸光域である 3400 cm^{-1} 付近で、未使用品よりも強い吸収を示している。これはOH基が増加しているものと考えられる。
- (6) ガラス転移温度(示差走査熱量測定)
未使用品に比べ、ガラス転移温度が高い傾向にある。
(疲労劣化の場合、架橋(加硫)部分が切断され、ガラス転移温度が低くなる。)
- (7) 年次別にみたテスト結果の傾向
各テスト結果において、年次別の傾向は認められなかった。
機体の製造年月日によりエアホースを分類したが、使用履歴が様々であること等がその要因の1つと考えられる。
- (8) 参考((財)化学物質評価研究機構の文献等より)
NBRは、ブタジエンの二重結合の部分でオゾン等の酸化物質の攻撃を受けやすく、オゾン等の酸化に対する耐性は良くない。
また、オゾン等の酸化物質による酸化は、温度が高いほど、及び負荷がかかっている状態(分子鎖が伸びた状態)ほど、促進される。
オゾン等空気中の酸化物質による酸化の場合は、表層部分が劣化する。

2次エアホース外側のIRスペクトル
 (特に亀裂の激しい試料と未使用品との比較)
