発火事故原因究明に資する基板トラッキングの 痕跡解析、技術データの蓄積

製品安全センター
燃焼技術センター

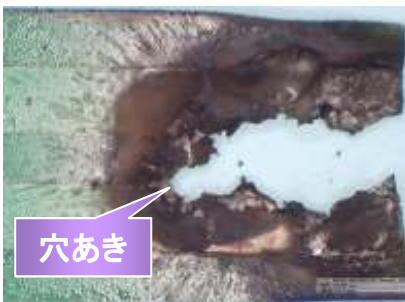
<p>穴あき</p>

- ・紙・フェノール基板の発火サンプルでは銅箔間に穴があき、輻射熱による加熱で短絡したサンプルには穴あきは生じなかった。
- ・外火加熱サンプルでは基材が収縮し、銅箔には波打ちが生じた。

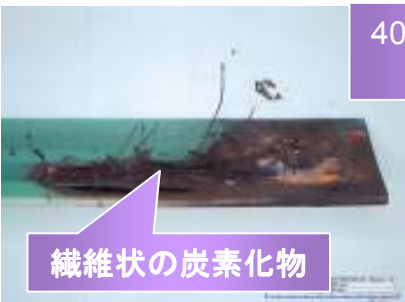
<p>繊維状の炭素化物</p>

- ・発火実験で絶縁破壊後、激しく燃焼したサンプルには繊維状の炭素化物が見られ、赤熱したサンプルでは裏面でガラスクロスが白化していた。
- ・外火加熱実験で短絡したサンプルに繊維状の炭素化物は生じなかった。

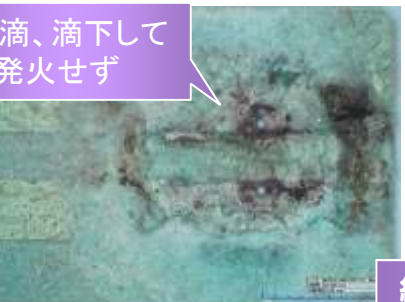
<p>400滴、滴下して発火せず</p> <p>繊維状の炭素化物</p>

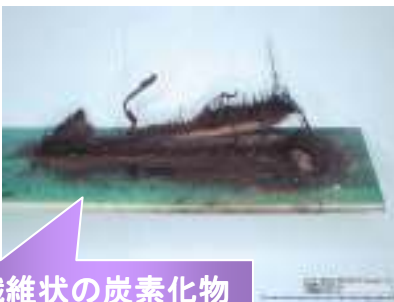
<p>繊維状の炭素化物</p>

- ・No.2のガラス・エポキシ基板同様、発火実験で絶縁破壊後、激しく燃焼したサンプルには繊維状の炭素化物が見られた。また、赤熱したサンプルには裏面で基材のガラスクロスの白化が生じ、穴あきを生じたものもあった。
- ・外火加熱実験で短絡したサンプルに繊維状の炭素化物は見られず、基材の穴あきも見られなかったが、赤熱部位の裏面でガラスクロスが白化していた。

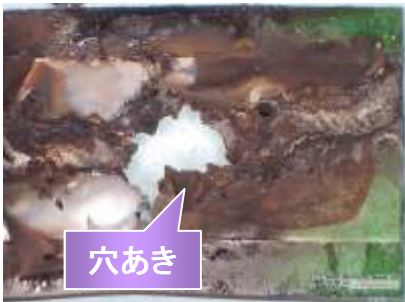
<p>穴あき</p>

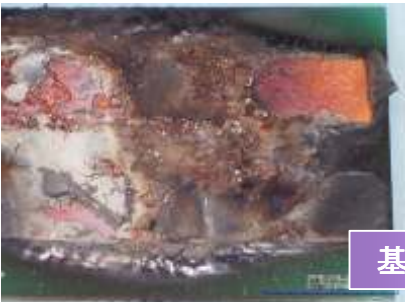
<p>基材からはく離した銅箔</p>

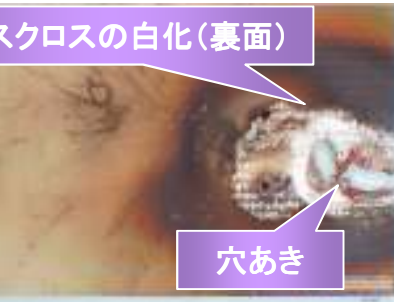
<p>穴あき</p>

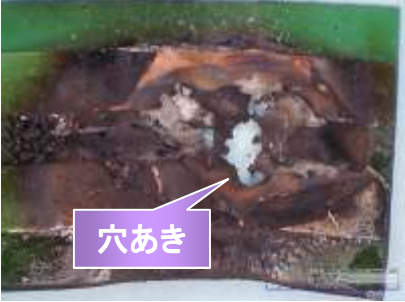
<p>穴あき</p>

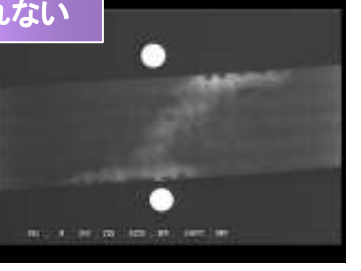
<p>銅箔に短絡による損傷 がほとんど見られない</p>

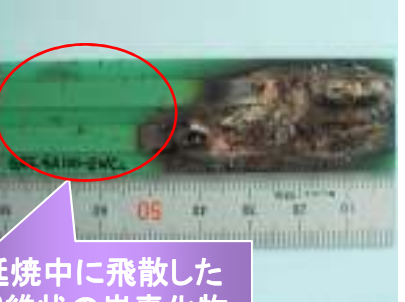
<p>延焼中に飛散した 繊維状の炭素化物</p>

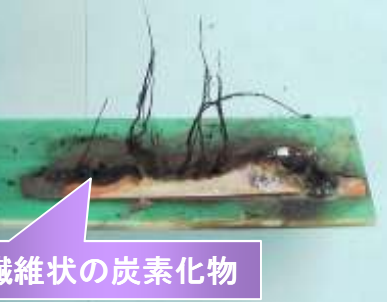
<p>繊維状の炭素化物</p>

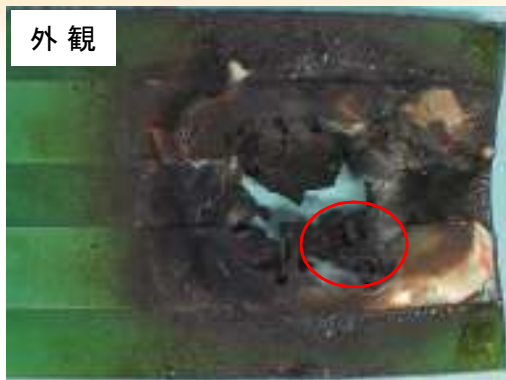
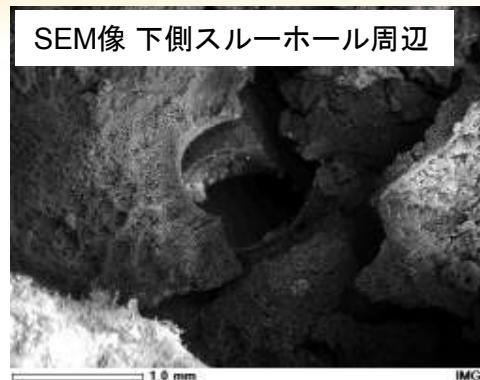
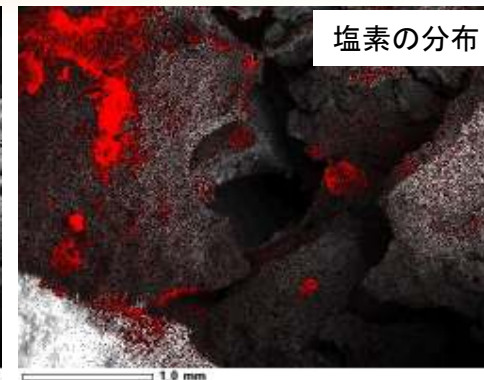
トイレ用洗浄剤の
滴下で発火した
№1 紙・フェノール基板
FR-1
(AC100V)

発火部位の周辺から滴下物由来の元素を検出したものもあった。

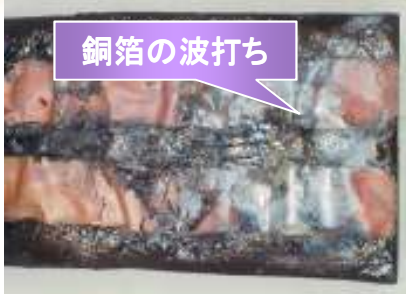
<p>銅箔の波打ち</p>

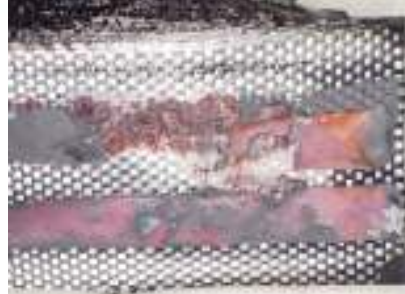
<p>1点も短絡しなかつた輻射熱サンプル</p>

- ・紙・ガラス・エポキシ基板で発火、赤熱したサンプルには、基材のガラスクロスが破れたものがあった。
- ・外火加熱実験では銅箔の短絡は生じなかった。

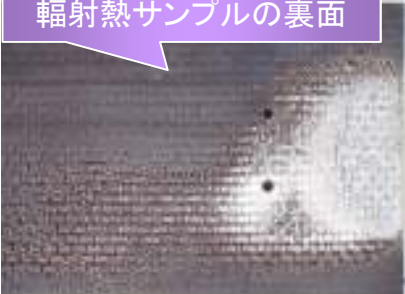
<p>輻射熱サンプルの裏面</p>
