充電用コネクタの異常発熱

事故の概要

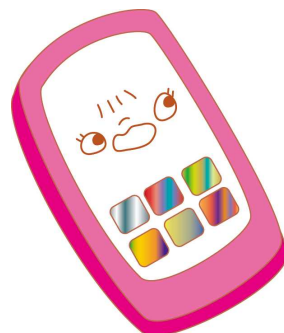
スマートフォンの充電器から異臭がして、布団が焦げてやけどを負った。

スマートフォンを充電していたらカーペットが焦げた。

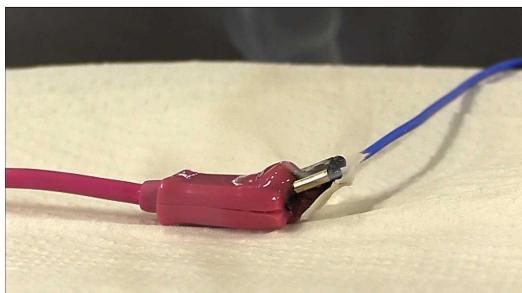
充電器のマイクロUSBに力を加えたため、内部が変形し、端子間がショートしてスパークが発生し、異常発熱したものです。

- ◆ 一度端子部分が曲がってしまったコネクタは使用しない
- ◆ コネクタを接続する際は、接続の方向を確認してまっすぐ挿入する
- ◆ コネクタ一部分に液体（汗や飲料水）や異物（細かいゴミやホコリ、金属片等）が付着しないよう注意する

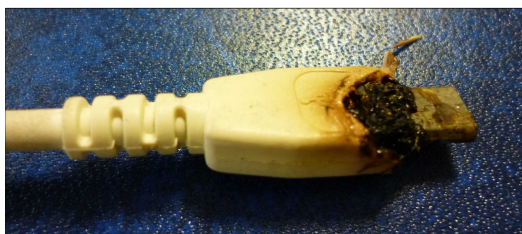
コネクタ内部に導電性の異物が侵入したため、端子間がショートしてスパークが発生し、異常発熱したものです。
