# 「氷壁」ナイロンザイルの科学的調査 によって明らかになった59年前の真実

製品安全センター

## Ⅱ 最新設備による科学的調査の結果

# 1 平成26年4月 ザイルの科学的調査を実施

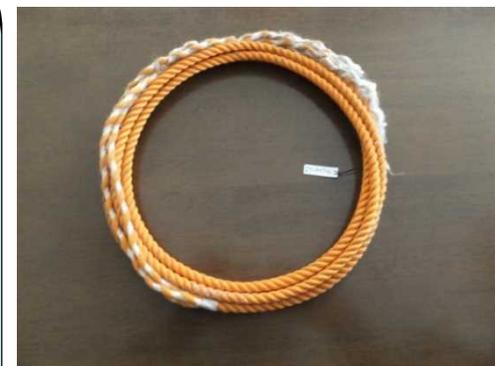
昭和30年1月2日、岩稜会パーティの1人（石岡繁雄氏の実弟）が、1トン以上の力で引っ張っても切れないとされていたナイロンザイルで、厳寒の北アルプス・前穂高岳東壁を登攀中滑落。従来の麻ザイルでは考えられない条件で切断。これによって、転落死亡した。

市立大町山岳博物館所蔵の事故品のナイロンザイル

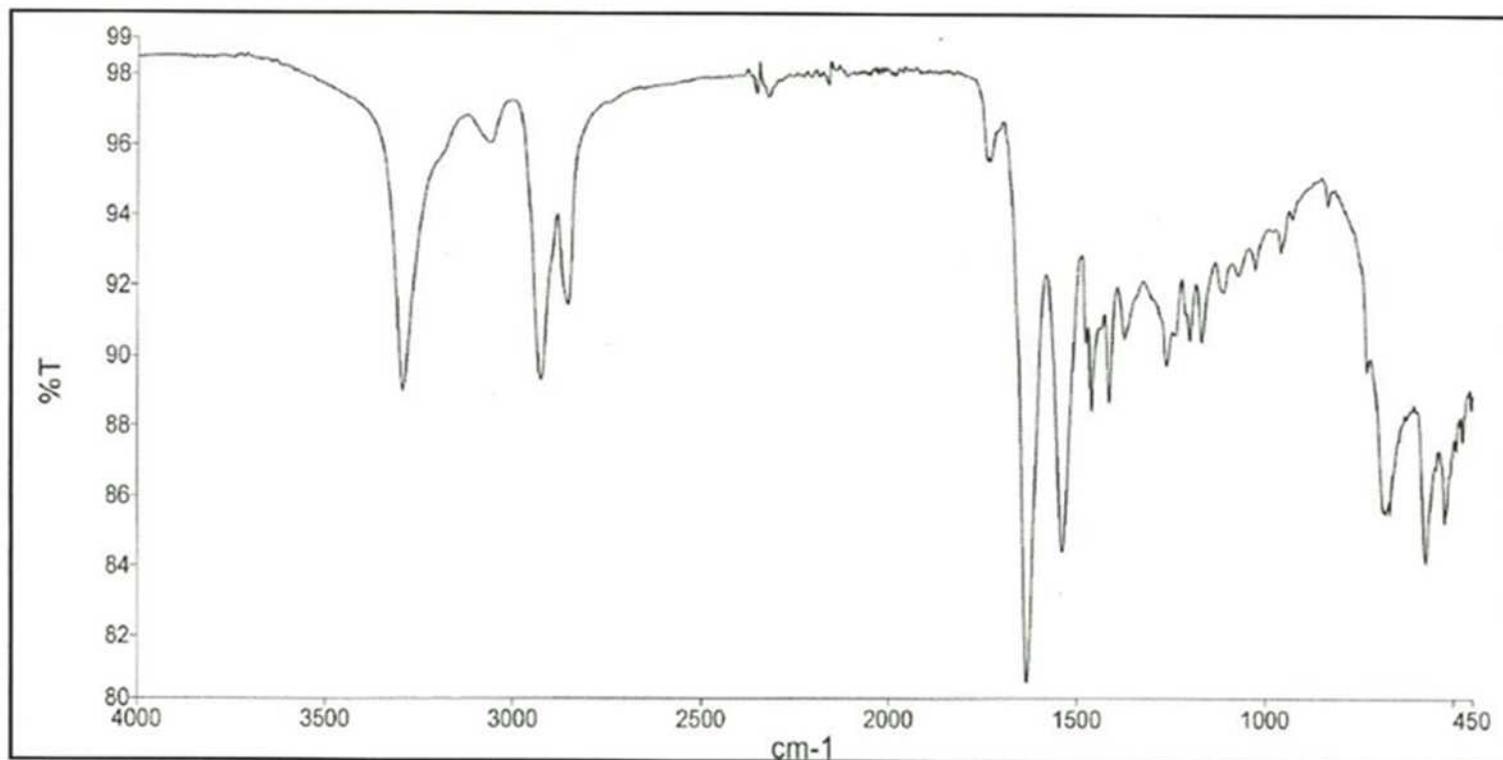
ザイル事故品の材質分析結果 (FT-IR)

- ・事故品は、ポリアミド(ナイロン)と推定される。
- ・事故品は、ほとんど劣化していないと推定される。

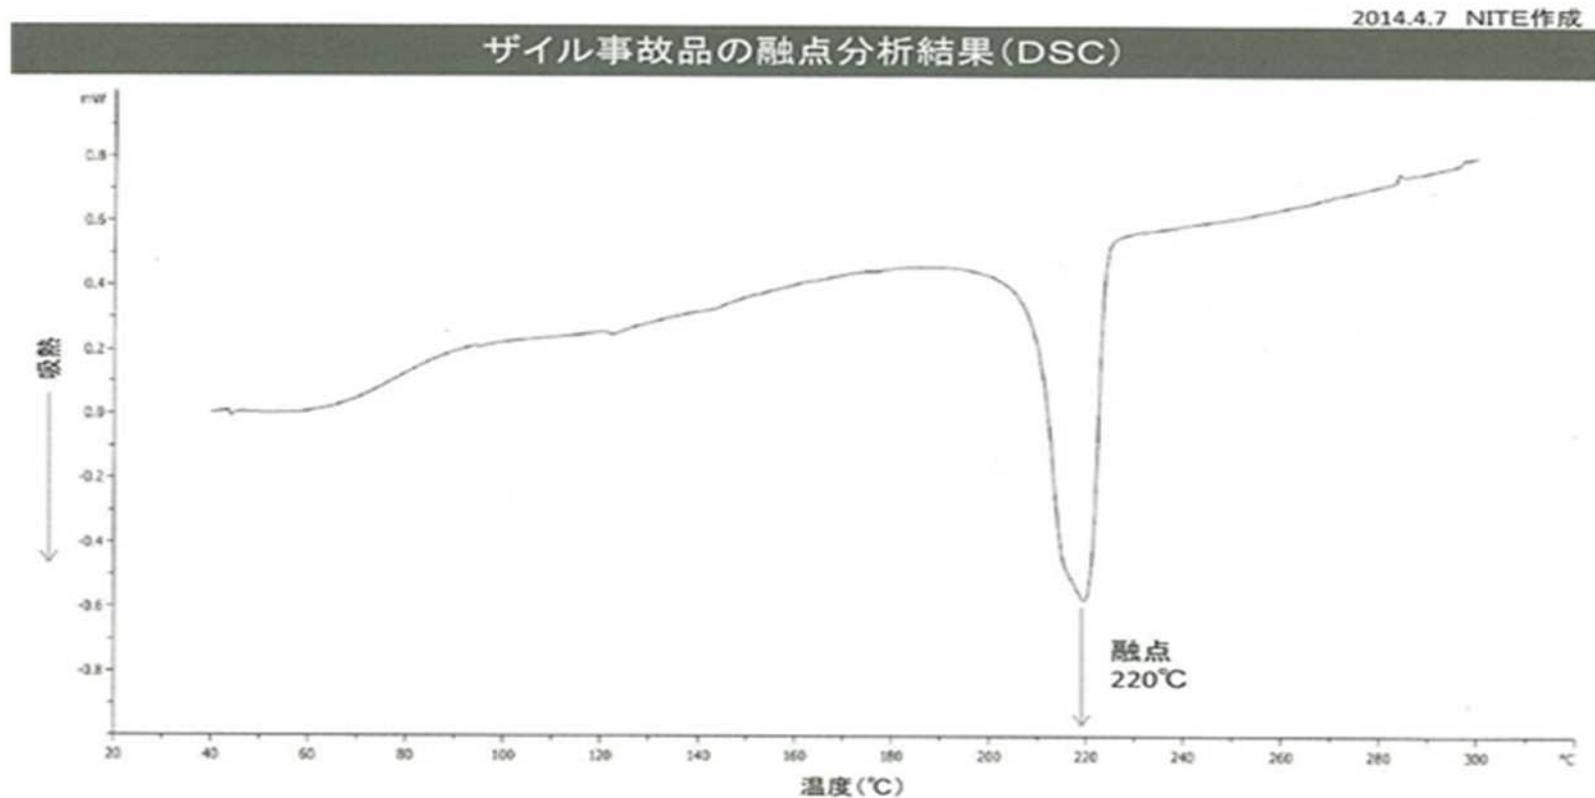
事故品は、融点が220°Cなのでナイロン6と推定される。

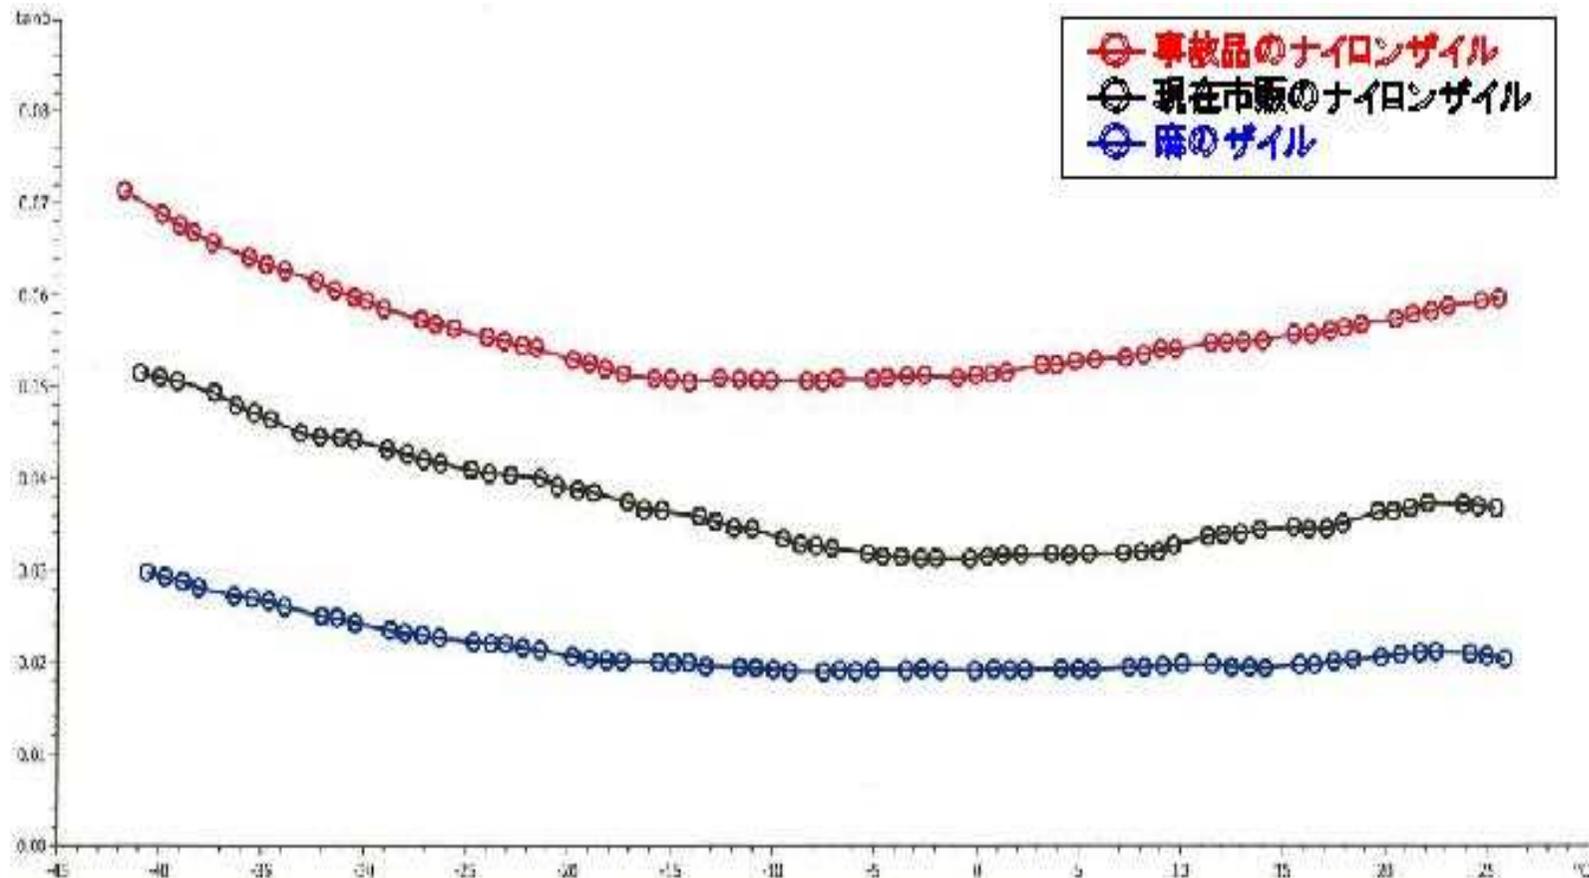
事故品ザイルは、現在市販されているナイロンザイル及び麻ザイルに比べて変形による発熱特性(tan δ 値)が大きいことから、摩擦など瞬間的な変形に対して耐久面で不利であると推定される。

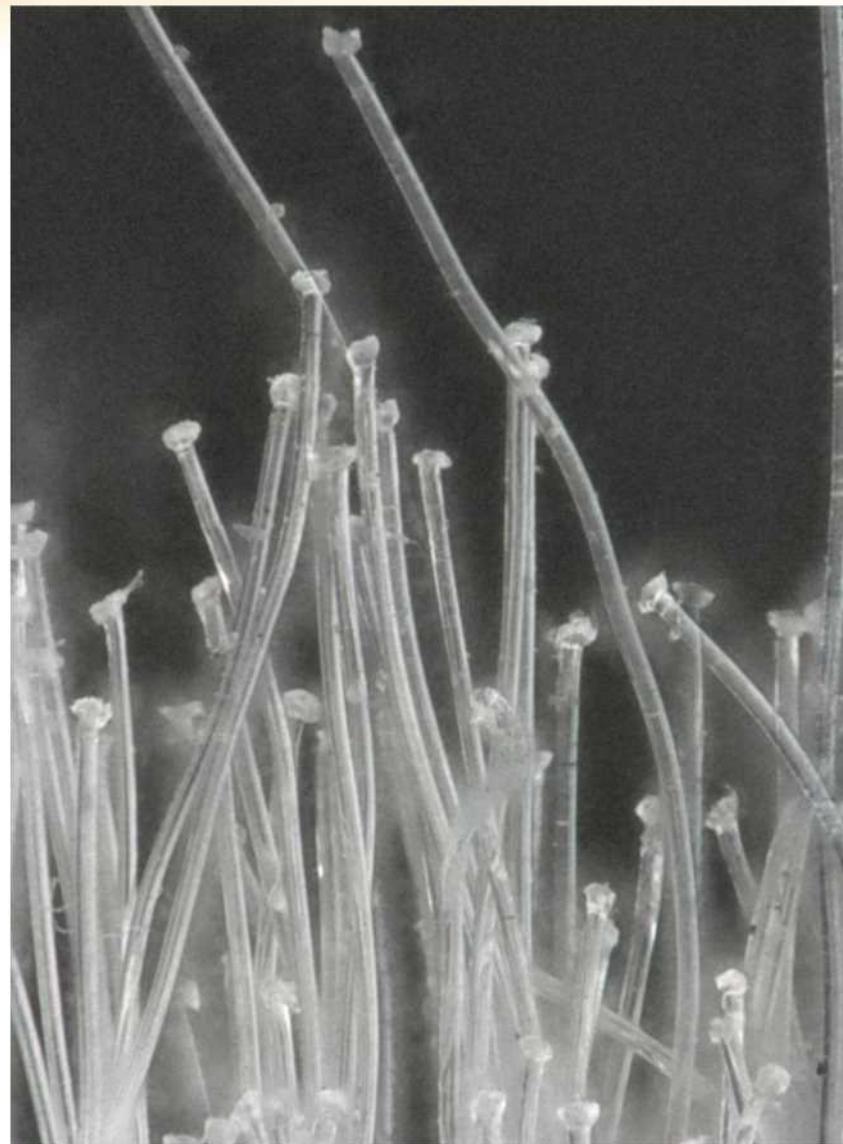
ザイルに剪断力が働き切断した場合に生じる水玉形状をはじめ(剪断破壊)、同時に発生する延性破壊、脆性破壊が、市立大町山岳博物館からお借りしたザイルの切断破面からも観察されたことから、石岡先生が主張されているとおり、岩角での剪断力がザイルに働き切断したものと考えられる。
