配線器具の事故

事故の概要

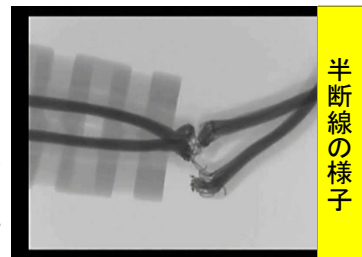
半断線の様子

【事例1】 使用者が電源プラグ側のコードプロテクターを無理に屈曲させてしまったため、芯線の何本かが切断されて半断線状態となり、異常発熱してショートし、出火したものと考えられる。

- ◆コードを曲げたり、ねじったりしないでください。また、傷つけたり、踏みつけたりしないでください。
- ◆コードの修理は専門家に依頼してください。
- ◆トラッキング現象を防ぐため、器具を長期間使用しないときは、電源プラグをコンセントから抜いてください。また、電源プラグにホコリや水分が付着しないように気をつけてください。

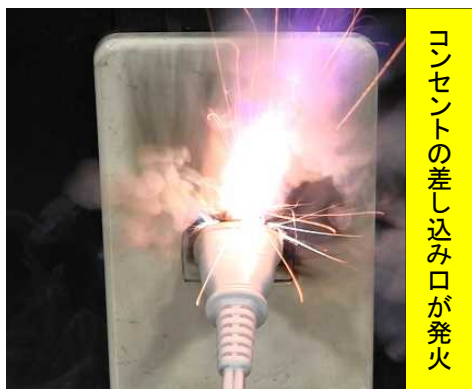
コンセントの差し込み口が発火

【事例2】 軒下で延長コードを使用していたため、雨水やほこりの影響でトラッキング現象が生じて出火したものと考えられる。

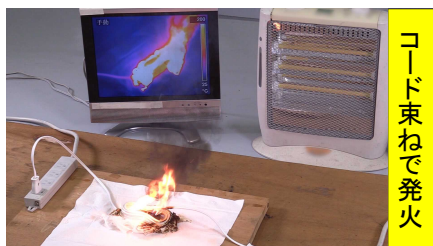
コード束ねで発火

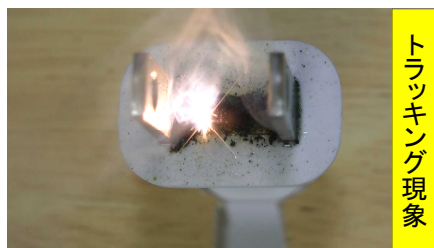
トラッキング現象

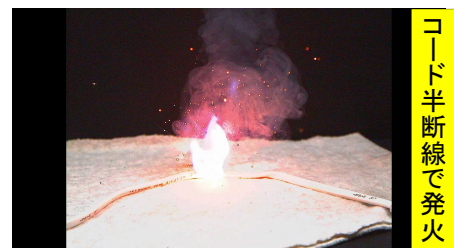
コード半断線で発火
