5年で2倍以上に！リチウムイオンバッテリー搭載製品の事故 ～モバイルバッテリーは購入時にPSEマークを確認しましょう～

モバイルバッテリーを筆頭に、リチウムイオンバッテリーを搭載した様々な製品で事故が発生しています。2013年度から2017年度の5年間にNITE（ナイト）に通知された製品事故情報^{※1}では、リチウムイオンバッテリーを搭載した製品（以下「LiB製品^{※2}」という。）の事故は582件^{※3}ありました。

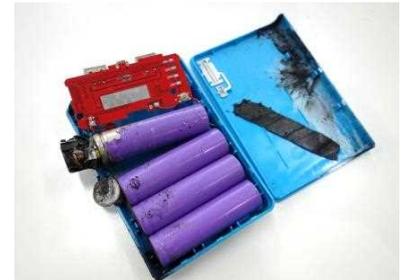
モバイルバッテリーの事故品

- モバイルバッテリーに搭載されていたバッテリーパックのセルに、金属片の混入や電極板の不良などが生じた不具合品が混入していたため、内部ショートが生じて異常発熱し、焼損する事故が発生した。当該製品は事故発生前にリコールが実施されていた。【2017年4月、大分県、性別不明】
⇒お手持ちの製品がリコール対象かどうか確認し、リコール対象の場合は不具合が生じていなくても速やかに使用を中止し、購入した販売店や製造・輸入業者に相談する。
- ネットで購入したLEDヘッドライトを充電中、バッテリーパックのセルが内部ショートが生じ、製品と周辺を焼損する事故が発生した。製品は販売事業者の連絡先が不明であり、どこで製造されているかもわからないようなものであった。【2017年12月、大阪府、男性】
⇒製造事業者や輸入事業者が確かな製品を購入する。
- 鞆に入れたスマートフォンに、外から力が加わったため、内部ショートが生じて異常発熱し、焼損する事故が発生した。なお、取扱説明書には、「分解しない。無理な力や強い衝撃を与えない。発熱・発火の原因となる。」旨、記載されていた。【2015年10月、京都府、女性】
⇒LiB製品は丁寧に扱う。

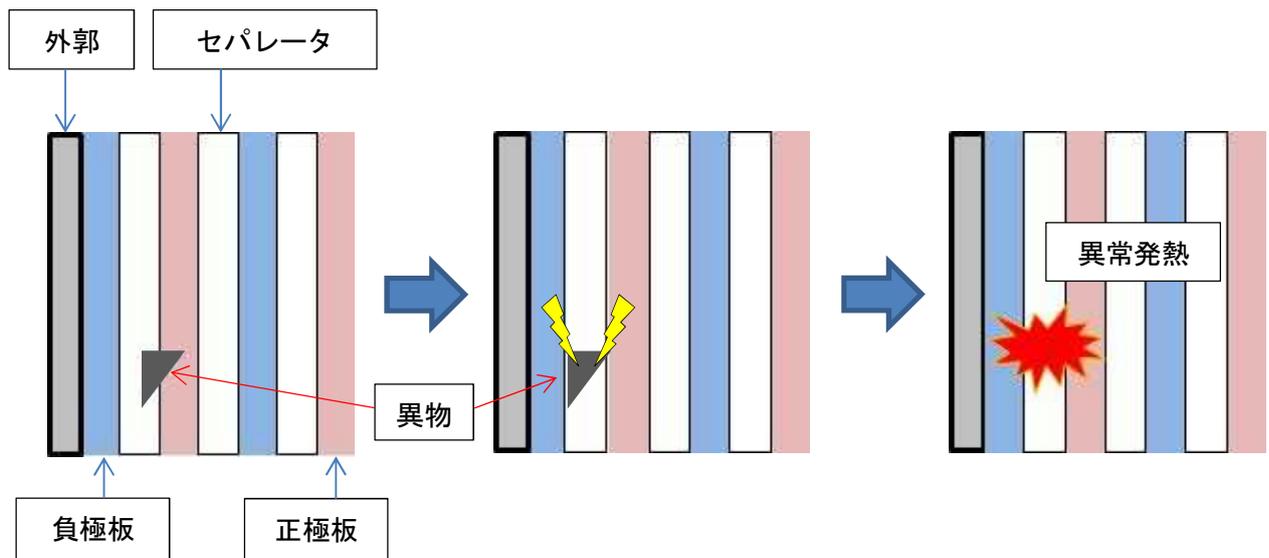
【製造不良による事故事象の例】

異物の混入等によりセパレータが損傷し、正極板と負極板の間で内部ショートによって異常発熱が生じます。

- 異物が混入していた場合

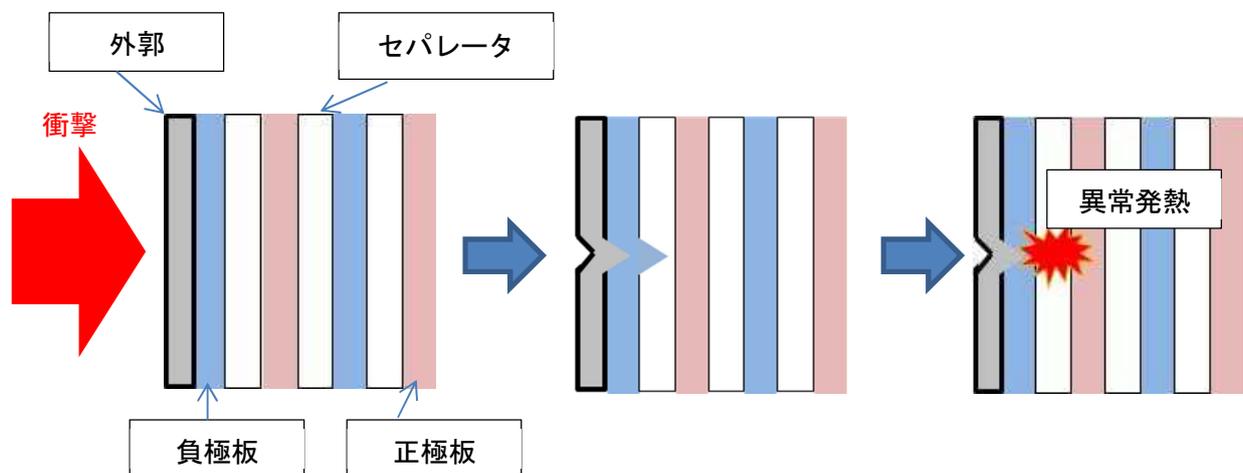
【外部からの力による事故事象の例】

衝撃によって、セル内部のセパレータが損傷を受けて、正極板と負極板の間で内部ショートによって異常発熱が生じます。

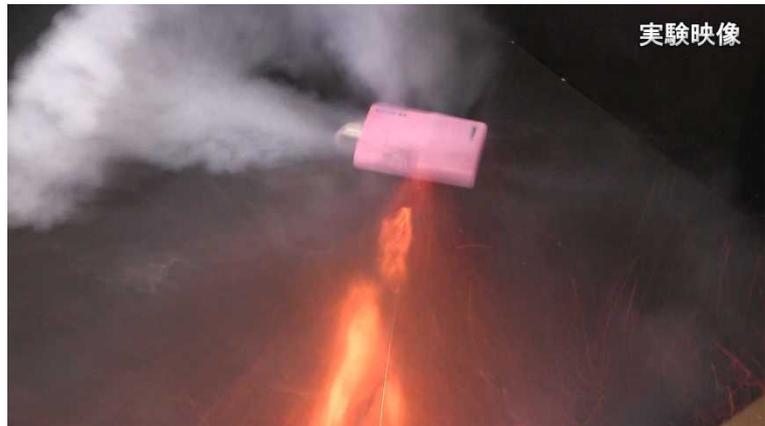
2017年4月（大分県、年齢・性別不明、拡大被害）

異音が生じたため確認すると、モバイルバッテリーが発火し、周辺を焼損する火災が発生していた。

モバイルバッテリーに搭載されていたセルに金属片の混入や電極板の不良などの不具合品が混入していたため、内部ショートが生じて異常発熱し、焼損したものと考えられる。なお、2016年11月よりリコールが行われていたが、使用者がリコール情報を把握していたかは不明である。
