施工、工事等の不良に伴う事故事例

製品安全センター
製品安全技術課
前野 剣吾

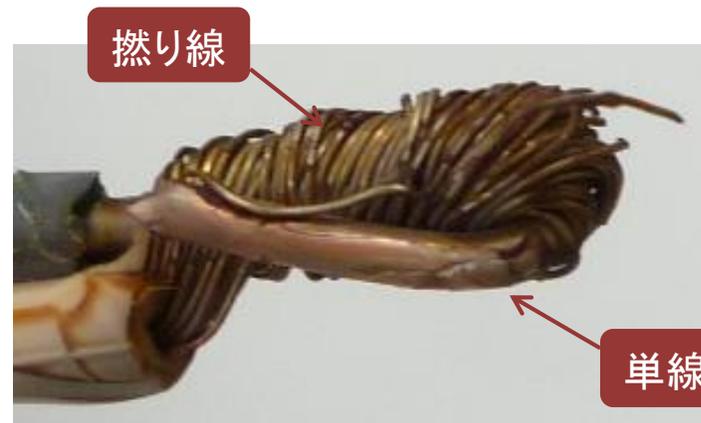
電源コードをねじり接続した事による事故が発生している。電源コードをねじり接続によって他の電源コードと途中接続すると、接触不良によって電源コードの抵抗値が上昇し、異常発熱及び発煙・発火が発生するおそれがあり、特にエアコンなど電流値の大きな機器の電源コードは途中接続による危険性が高い。

単線と撚り線をねじり接続した例

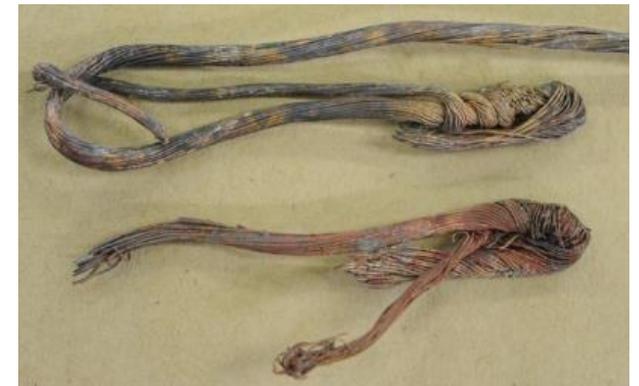
撚り線同士をねじり接続した例

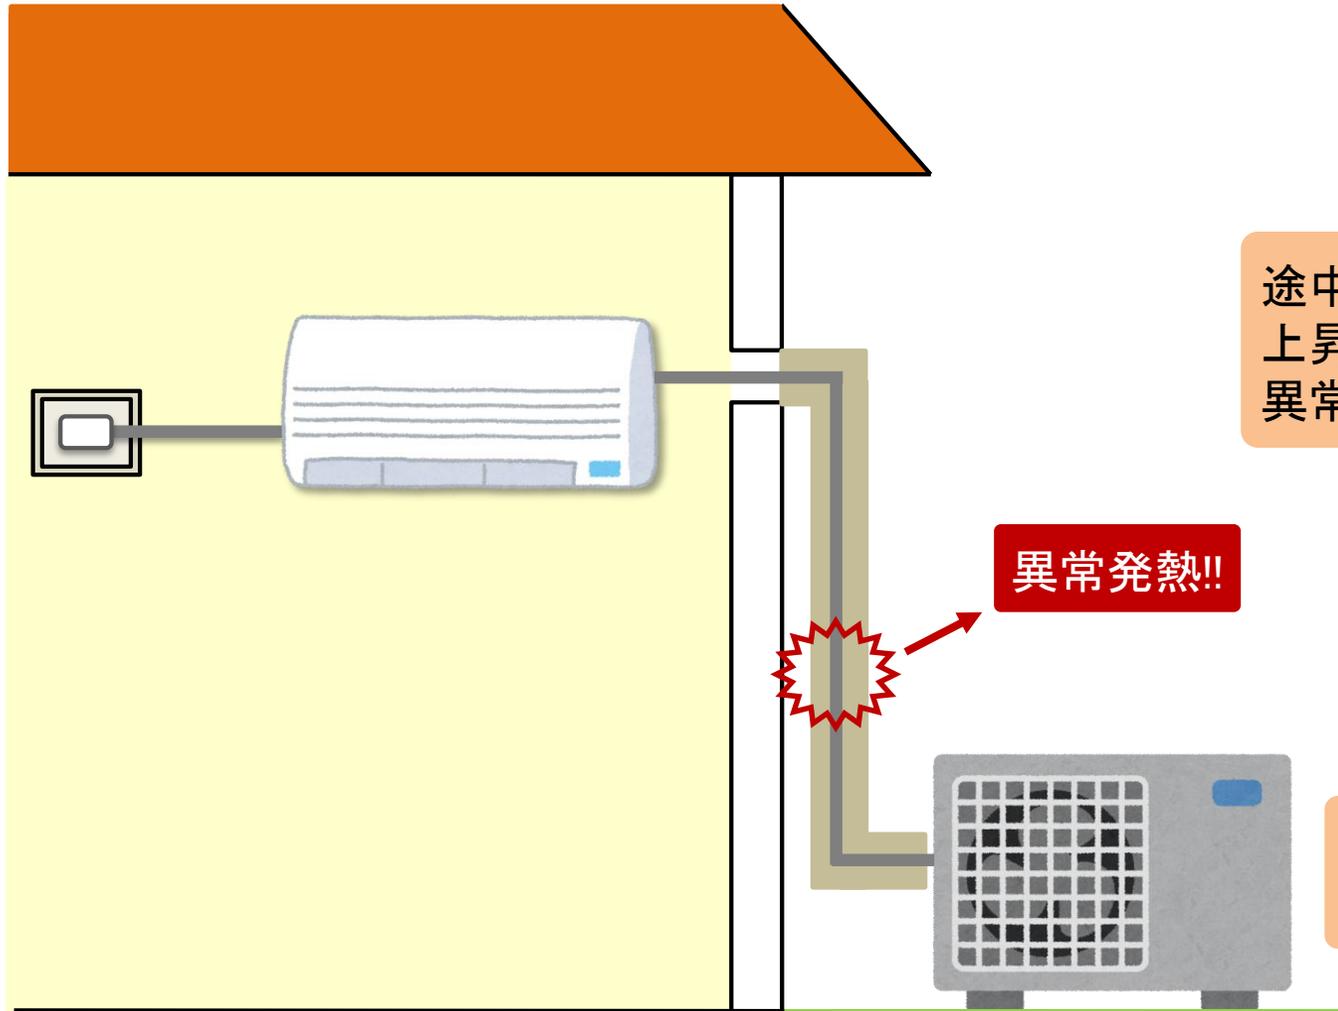
施工業者が室内機と室外機を接続する室内外ユニット間配線を差し込みコネクタにより途中接続したため、接続部で接触不良が生じて異常発熱し、焼損したものと推定される。なお、据付説明書には、「配線を途中接続しない。火災の原因になる。」旨、記載されていた。

過去の事故では室内外ユニット間配線は速結端子やリングスリーブによって途中接続されていた。

途中接続部において、接続不良等による抵抗値の上昇及び途中接続部への雨水の浸入等に起因する異常発熱が発生するおそれがある。

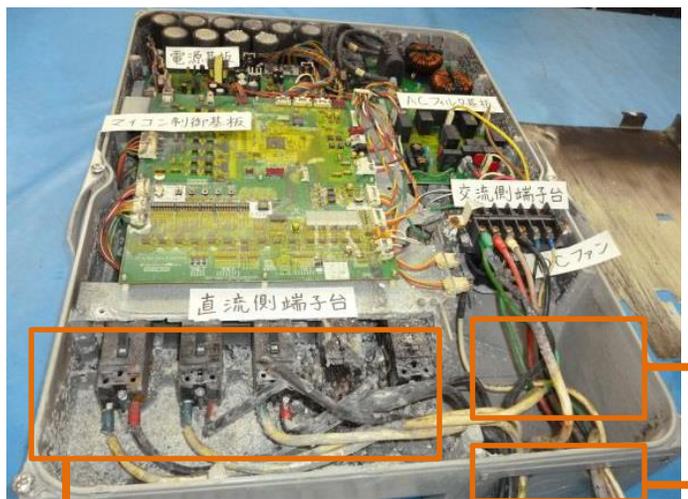
パワーコンディショナ内部

事故品は、太陽光モジュールの配線用配管から製品本体内部に水浸入を防止する処置並びに製品内部に水が溜まらないようにする施設を講じていなかったため、配管から浸入した水が製品内部に溜まったことで、開閉器の入力端子部でトラッキング現象が発生し焼損したものと推定される。なお、施工説明書には、「配線開口部をシールする。配管に水抜き穴を設ける。」旨、記載されていた。

事故品のパワーコンディショナの配線用配管開口部に水浸入対策は講じられていなかった。

開口部はパテ埋めなどの防水処理がなかった。

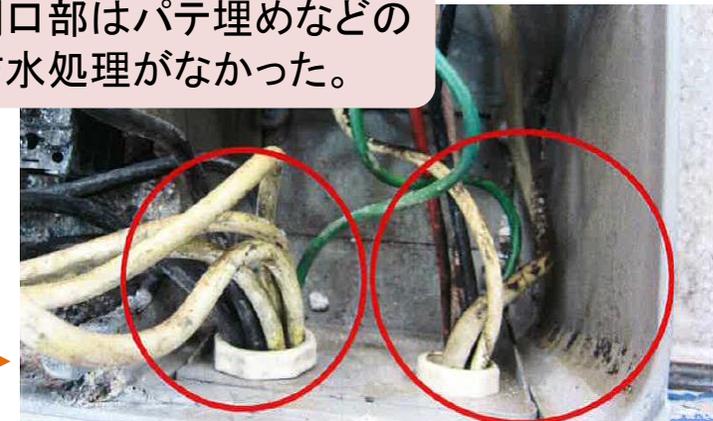
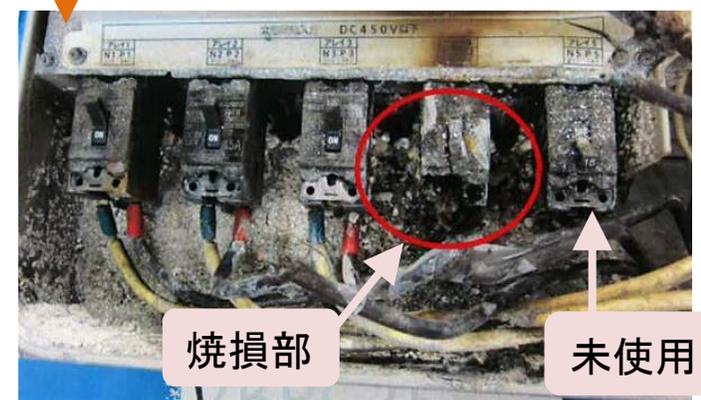
直流側端子台

事故発生時は雨が降っており、事故品に外観上、焼損等の異常は認められなかったが、内部の開閉器及び接続端子の一部に焼損が認められた。事故品内部には雨水の浸入による汚れが認められ、焼損した開閉器の電源入力接続端子部まで水没した痕跡が認められた。また、事故品内部の配線用配管開口部に水浸入防止が講じられておらず、太陽光モジュールから事故品間のケーブル配線を収納する配管(PF管)には水抜き用の穴加工が施されていなかった。

配線には汚れが付着していた。
