EMケーブル（エコケーブル）のシュリンクバック現象に関する注意喚起

令和2年3月6日

経済産業省 中部近畿産業保安監督部近畿支部
独立行政法人製品評価技術基盤機構

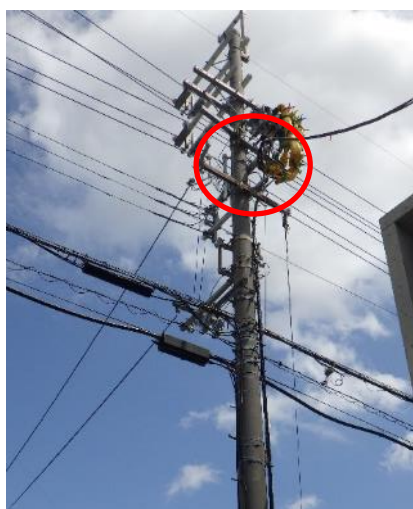
平成31年、近畿管内の自家用電気工作物設置事業場において、屋外の高圧引込みケーブル末端部で地絡が発生し、保護範囲外であったため波及事故に至るといふ電気事故が発生しました。

写真1 波及事故発生現場

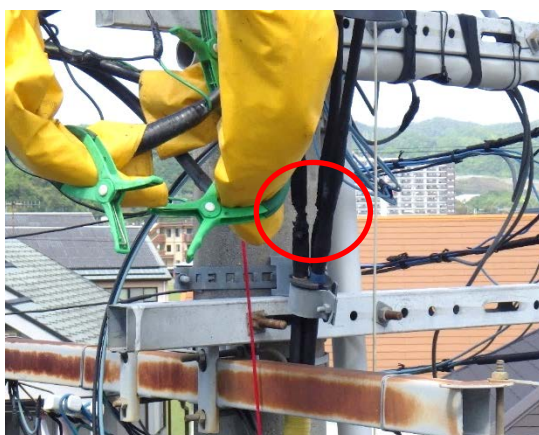
独立行政法人製品評価技術基盤機構（NITE）が調査したところ、当該ケーブルは経過年数約14年のEMケーブル（EM6600 CE/F、いわゆるエコケーブル）であり、シースの収縮（シュリンクバック現象）が原因で地絡に至った可能性のあることが判明しました。（写真1～3参照）

写真2 事故ケーブルの設置状況

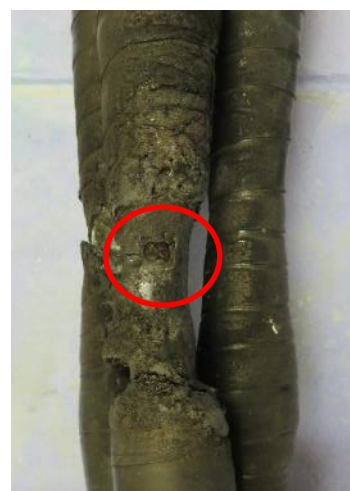
写真3 地絡箇所

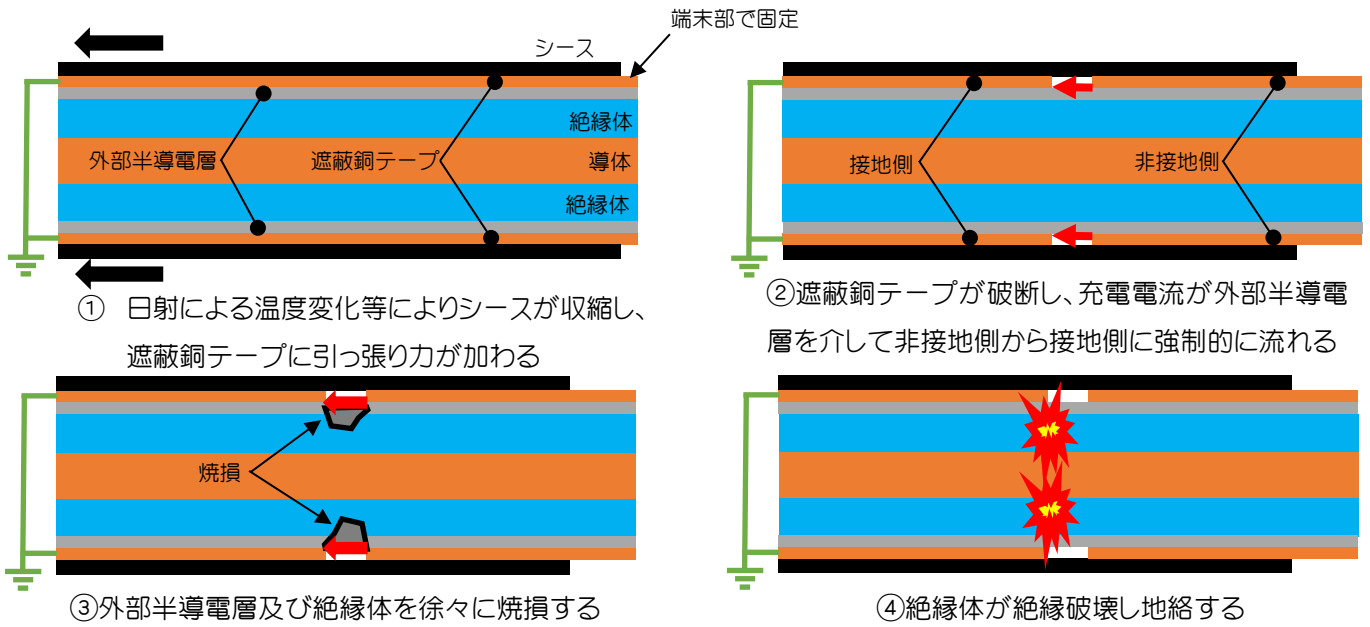
EMケーブルは2000年頃から導入普及が進んでいますが、EMケーブルに用いられるポリエチレン系シースは、ビニルシースに比べ製造時の残留応力が大きいことから、比較的収縮しやすいという特徴があります。特に、太いケーブルや、直線部が長い箇所、日射による温度変化が大きい箇所では、収縮量が大きくなる傾向がありますので注意して下さい。（図1参照）

図1 シュリンクバック現象のメカニズム例

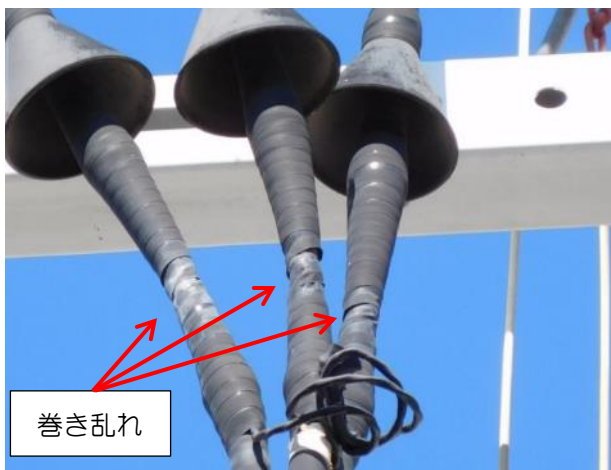
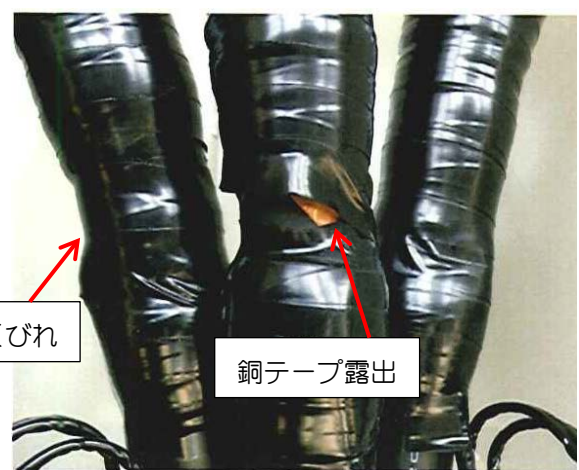
写真5 外観上の注意点

また、日常点検においては、ケーブル末端部におけるテープの巻き乱れや銅テープの露出等に注意するようお願いします。（写真5参照）
