事故事例集 (死傷事故、波及事故)

令和2年10月28日
独立行政法人製品評価技術基盤機構
(NITE)

<①死傷事故 Aパターン：高圧盤内ケーブル挿入作業 充電部接触感電事故>

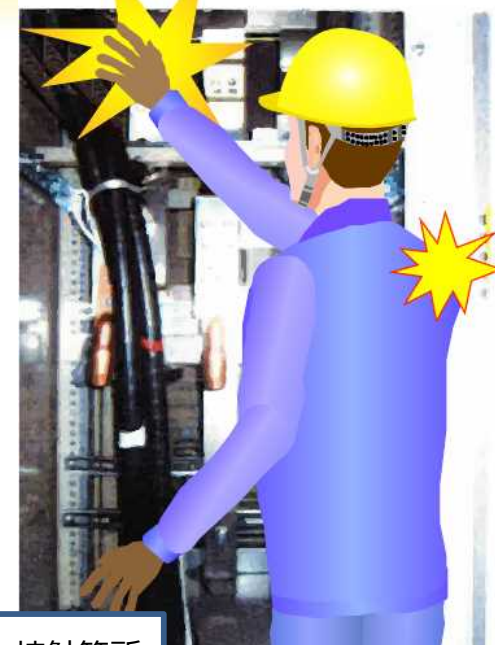
被災時作業状況再現図

事業所内における高圧配電盤の幹線ケーブル更新工事において、被災者が高圧盤内に頭と片足を半身に入れた状態で、右手でケーブルを持ち上げた際に、右手甲が充電部の1次母線に接近し、右手甲から電気が入り右肩に抜けて感電した。

- ・作業者（3次請会社）が作業前に検電をしなかった（2次請会社の指示書には検電励行の記載があった）。
- ・元請会社と話したことで、2次請会社へ連絡せずに作業をした。
- ・電気主任技術者に連絡せずに、高圧配電盤の開錠を作業者（3次請会社）が行った。
- ・作業者（3次請会社）は作業場所が変更になったのに、KYMを実施しなかった。
- ・作業者（3次請会社）は高圧配電盤が新設だったので、停電していると思い込んでいた。
- ・作業者（3次請会社）は充電部近接にもかかわらず、充電部の防護を行っていなかった。

接触箇所

- ・いかなる場合にも、作業前は必ず検電を実施する。
- ・作業変更などの連絡は、上位会社（2次請）及び電気主任技術者に報告し、指示を受ける。
- ・変電所立入作業や盤の開錠は電気主任技術者の許可を受ける。
- ・作業場所が変更になった場合には、再度KYMを実施するように作業者（3次請）に徹底させる。
- ・充電部が近接する作業では、電気主任技術者の確認を取り、充電部の防護をして作業する。

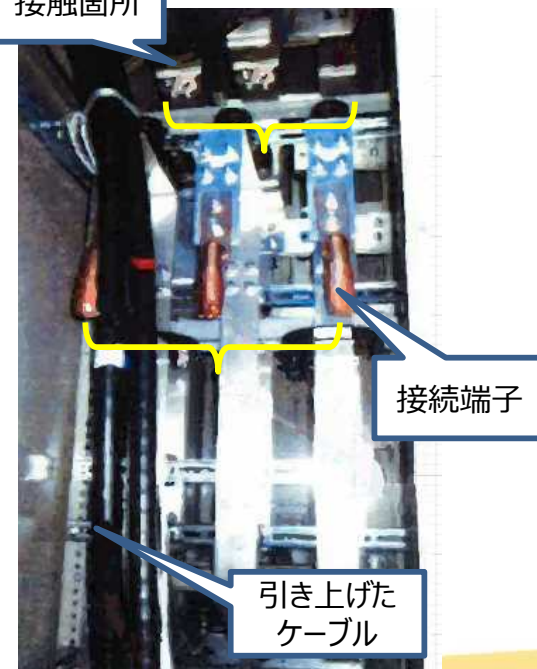
接続端子

引き上げた
ケーブル

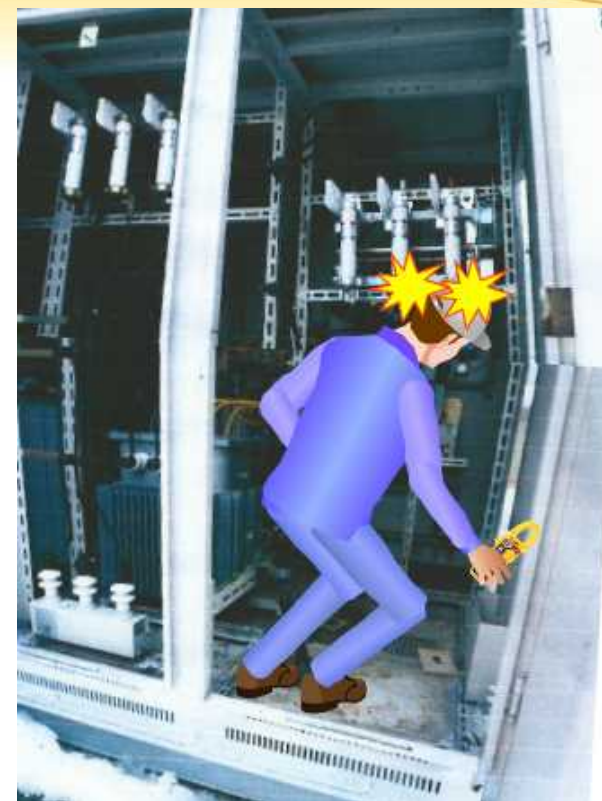
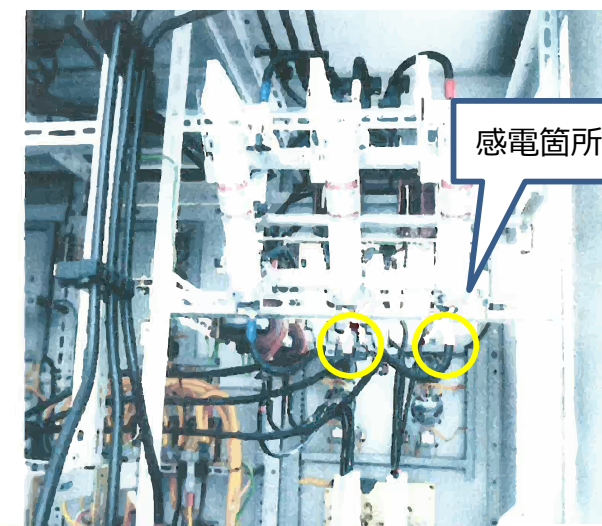
被災時作業状況再現図

月次点検において、キュービクル内設置の高圧機器、高圧ケーブルの負荷電流や漏洩電流その他を測定するため、クランプメーターで測定を開始した。高圧ケーブルのシース電流をクランプメーターでキュービクル外部から測定しようとしたところ、屋根からの雪解け水が体に当たり、跳ね返った滴がキュービクル内に飛び散るので、体をかがめてキュービクル内に入り測定し、外部に出ようと立ち上がった時に、頭上にLBSがあり、ケーブルとの接続箇所に頭部が触れ、感電した。

高圧電気設備が充電中であるにもかかわらず、キュービクル内部で測定を行ったこと、適切な防具（ヘルメット）を着用していなかった。

・通常月次点検の内容について見直し

高圧電気設備が充電中の間は、キュービクル内部に入らないで、点検することを原則とし、また、当日の天候や周囲の状況を十分に配慮し、装備と行動万全を期すとともに、時間に余裕を持って慎重に点検していくものとする。

・保護具の着用

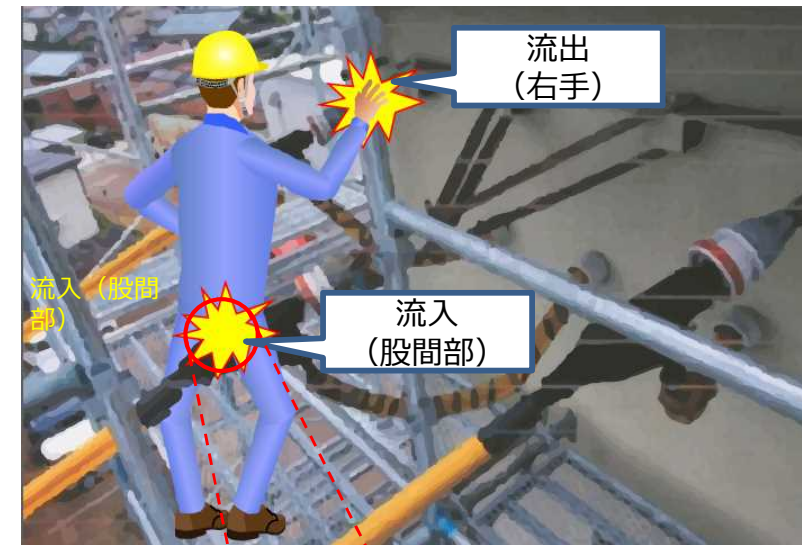
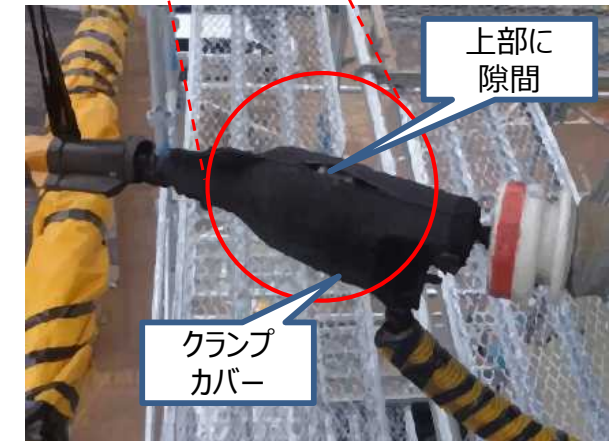
被災時作業状況再現図

屋上防水工事と外壁ひび割れ修繕・塗装工事において、午前中の作業を終了し、足場通路上の引込線をまたいで通行しようとした。中線のクランプカバー上部をまたいだ際に、劣化し隙間があったクランプカバー内部の充電部に触れ、さらに右手で近くの足場パイプをつかんだ瞬間に電撃を受け被災した。

- ・充電部の防護が適切に実施されていない。
- ・防護と足場組立の担当者間で作業打合せが不十分であったため、高圧引込箇所近傍で防護が未施工である場所に足場が組まれた。
- ・設置者は管理技術者への連絡は工事元請会社が必要であれば行うと思っていなかった。
- ・被災者は防護がなされたものと安心し、電路を無造作にまたいでしまった。

- ・クランプカバー等の絶縁材料は防護具ではないことを認識し、絶縁劣化を想定し、裸線同様に防護する。
- ・防護は万一の場合を防ぐためのものであり、電路へは立入禁止にする。
- ・電気工作物の保安の確保は設置者の義務であることを再確認する。
- ・電気に関する危険性、安全知識について作業員に再度指導教育する。

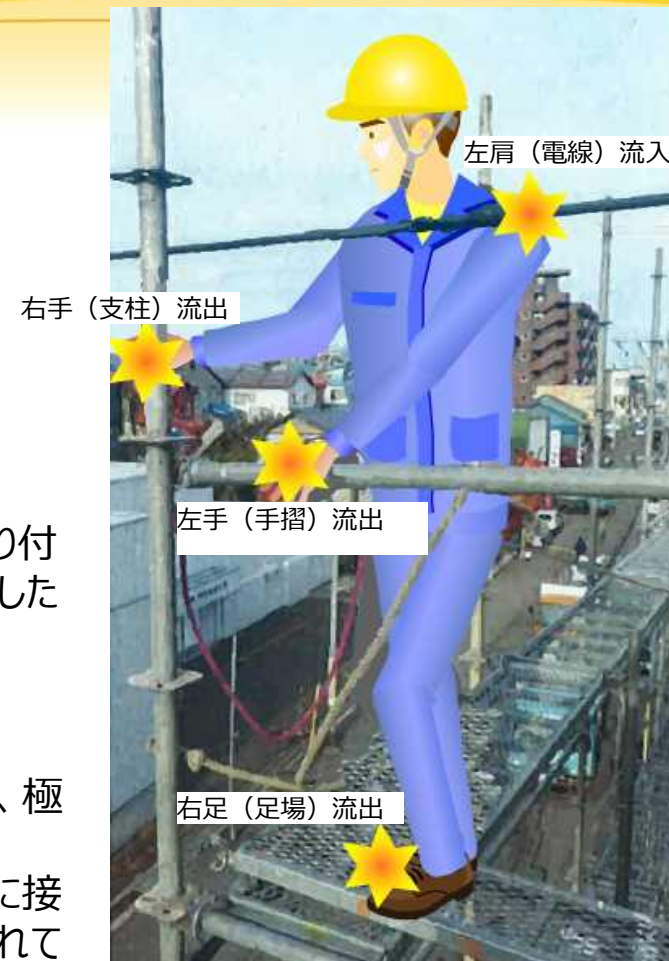
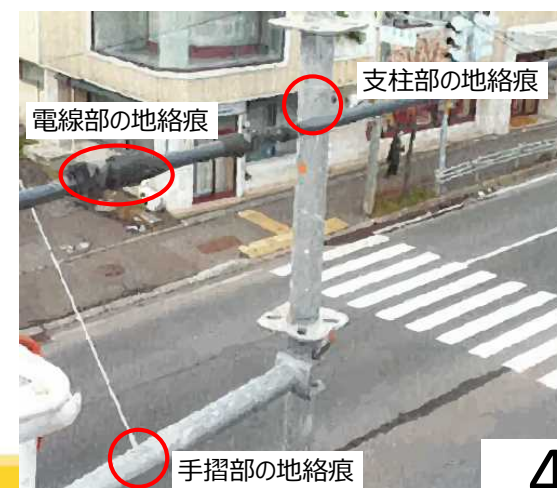
建物解体工事において、仮足場の設置作業を行った際に、被害者は仮足場に手摺りを取り付ける作業を行っていた。被害者が仮足場の支柱を右手で支え、手摺りを左手で取り付けようとした際に、あやまって左肩が高圧電線に接触し、感電した。

- ・解体用仮足場が、高圧電線3線のうち人家側1線の一部を囲い込むように施設されており、極めて危険な状態で作業が行われていた。
- ・元請会社と施工会社にて事前に現場確認が行われているが、解体用仮足場が高圧電線に接近するという認識がなく、確認が不十分であり、電力会社や電気工事会社に連絡等がなされていなかった。
- ・被害者は、経験も浅く、高圧電線及び電気に関する知識が不足していた可能性がある。

- ・施工会社および元請け会社に対する注意喚起を実施する。
- ・感電事故発生箇所の安全措置を実施する。
- ・建築関係団体への感電事故防止に向けた啓発活動を実施する。
- ・建築工事現場に関する情報提供を要請する。
- ・感電事故防止に向けた注意喚起を実施する。

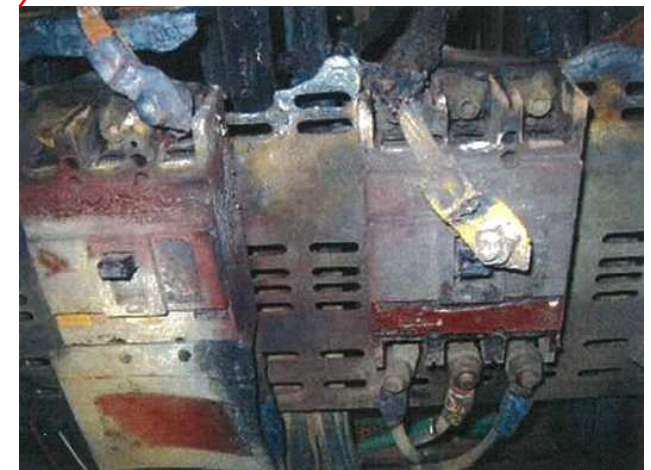
アーク痕

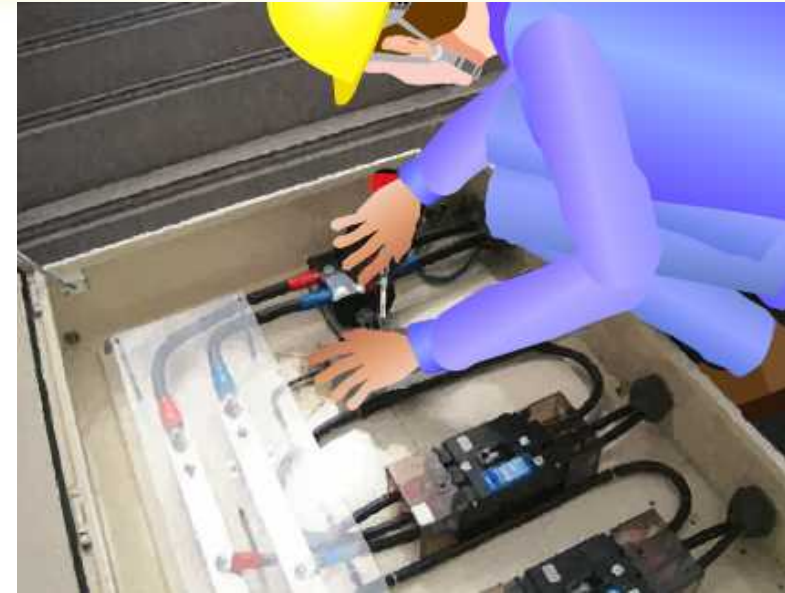
被災時作業状況再現図

パワーコンディショナから集電箱間の絶縁抵抗測定試験をする際に、サージアブソーバーを取り外さないと適正に測定できないと誤認し、活線状態のままサージアブソーバー用端子台の配線をドライバを用いて取り外す作業を行った。取り外し作業中に誤って配線間を短絡させたことによりアークが発生し、左手に熱傷を負った。なお、取り外し作業をするにあたり、着用していた保護手袋を外し、素手で作業を行った。

- ・点検に関する作業標準書がなく、取り外す必要の無かったサージアブソーバーを活線状態で取り外し、配線間を短絡させた。
- ・電気主任技術者の立ち会いなく、作業を行った。

- ・太陽電池発電設備定期点検契約を設置者と電気工事業者とで締結していたが、新たに電気保安法人を含めて締結し、連絡を徹底することによって電気主任技術者の立ち会いの下で作業する。
- ・太陽電池発電システムの点検に関する作業標準書を作成するとともに充電部への保護カバー及び保護手袋を着用して点検を行う。
- ・工事業者、下請業者の社員への事故事例及び点検手順の教育を実施する。

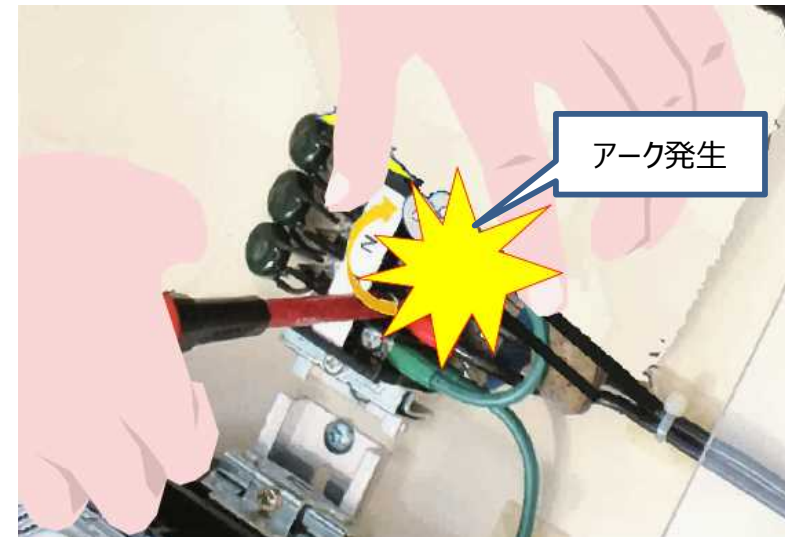
配線間の短絡によるアーク発生

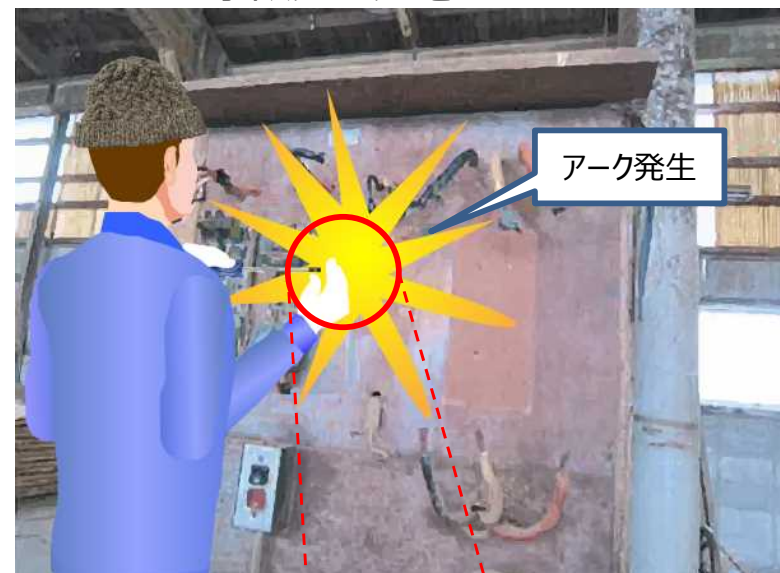
事故発生分電盤

送材機の正・逆運転操作用フットスイッチの誤操作（同時に踏む）により、マグネットスイッチが同時に「入」となり、負荷側回路が短絡して分電盤のカバー付ナイフスイッチ（CKS）が焼損した。「電気知識がなくとも、CKSの取替くらい自分たちでもできる」と考え、電気工事を実施した。事故発生分電盤は充電されていないと思い込み、充電中のままCKSを外そうとしてドライバーを電源側刃受けの相間に挿入したところ短絡し、アーキが発生して顔面に火傷を負った。

- ・ 電気工事士の資格が無く、また電気知識も乏しいにも関わらず、安易に取替工事を行った。
- ・ 社長は電気保安法人が主催する安全講習会を従業員に受講させないなど、教育が不足していた。
- ・ 電気保安法人は、故障発生時の安全配慮について助言が不足していた。

- ・ 電気保安法人による電気安全の講習会を実施する。
- ・ 不良個所が発生した場合には、電気保安法人の指導助言を仰ぎ、電気工事店による改修工事を行う。
- ・ 経年劣化による故障が懸念される機器については設備更新を計画し、実施する。

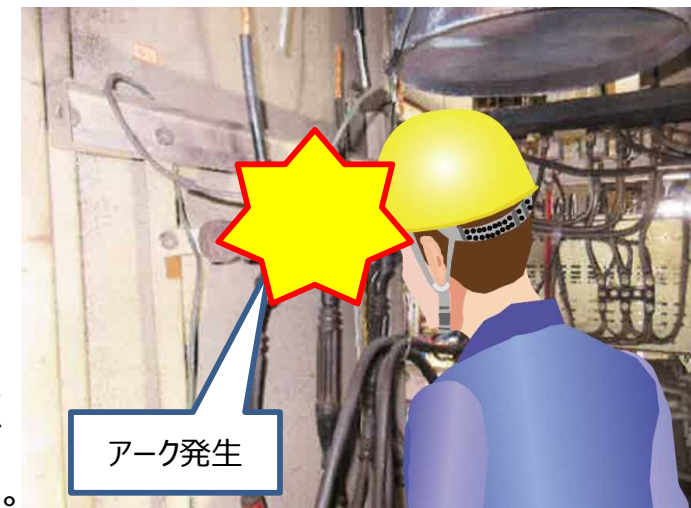
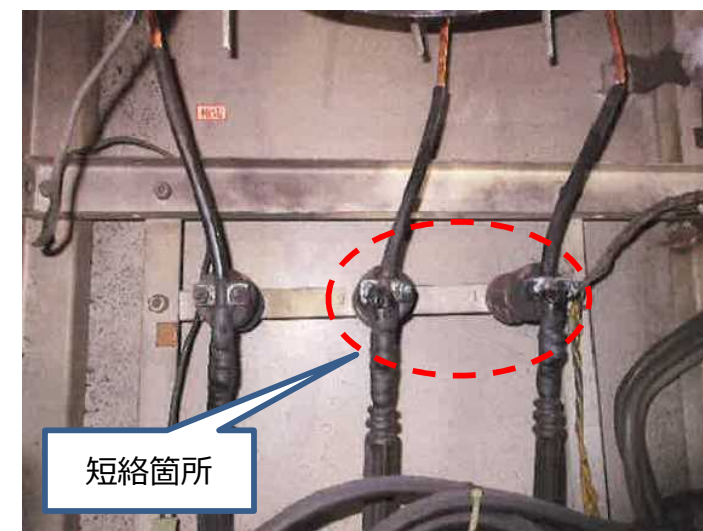
電気主任技術者が到着する前に、電気工事を行う前の現場確認をするためにキュービクルの鍵を借り受けた。キュービクル内の高圧ケーブルの配管径を確認するため、キュービクル裏面から下部の開口部を覗き込んだ時にヘルメットのライト固定ベルトが受電用高圧ケーブル終端部終点直近の高圧電線青相、白相に接触し、アークが発生したことにより被災した。

電気主任技術者が到着する前に現場確認を行ったが、被災者は前々日に雨の中作業を実施しており、ヘルメットに装着しているライトの固定バンドが湿潤していたと想定されることから、湿潤していた固定バンドが高圧配線に接触し、短絡事故が発生したと思われる（被災者の記憶無し）。

- ・連絡責任者教育の実施。
- ・従業員全員に対して保安教育を実施する。

キュービクル鍵の編成管理

電気保安法人の連絡なしでのキュービクル扉開放の禁止

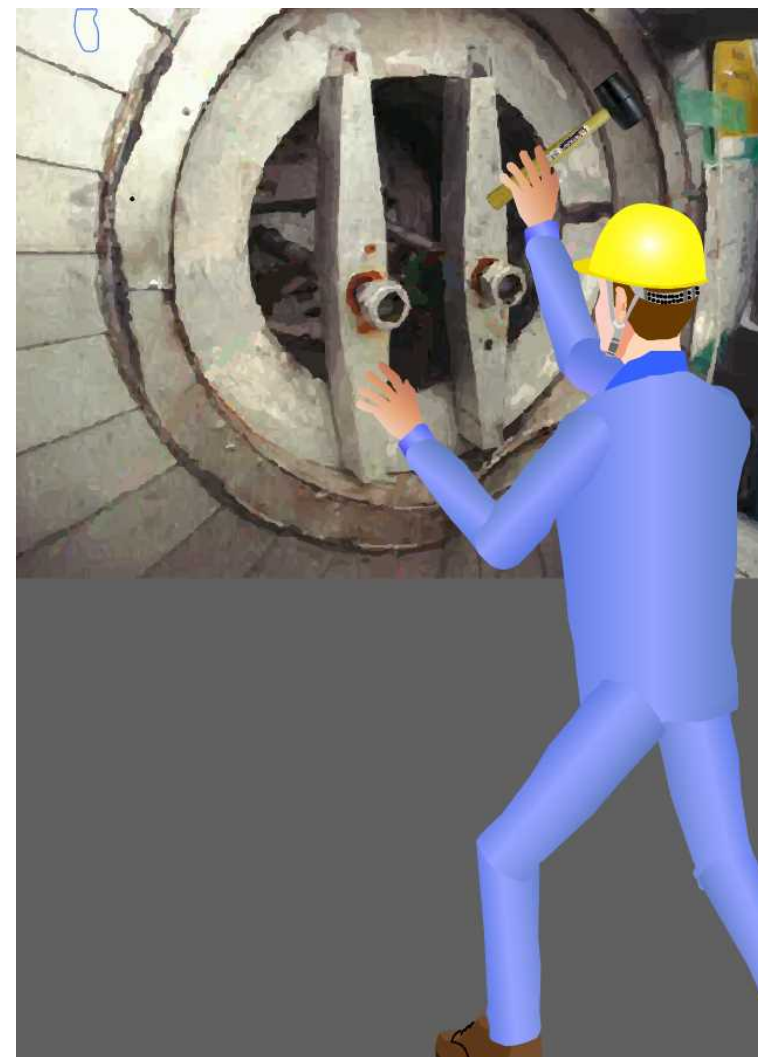
被災時作業状況再現図

ボイラー停止後に蒸気ドラム内部点検を行うために、ドラム液のブローを行いマンホールドアを開放しようとしたが、ガスケットが固着していたためマンホールドアをハンマーで軽く叩いたところ、突然マンホールドアが開き、ドラム内部に引き込まれた。状況から、蒸気ドラム内は真空状態になっており、マンホールドアが真空によって突然開き、マンホールから蒸気ドラム内に吸い込まれて被災したと考えられる。

- ・弁全開状態の確認行為が不十分
- ・蒸気ドラム圧力表示が負圧まで確認できなかった。
- ・作業開始前の危険予知が不十分
- ・作業手順の不備

- ・弁開閉確認及び操作禁止札の徹底
- ・蒸気ドラム負圧計設置
- ・作業開始前の作業環境状態確認の徹底
- ・マンホール開放作業手順の徹底
- ・再発防止に向けた教育の実施

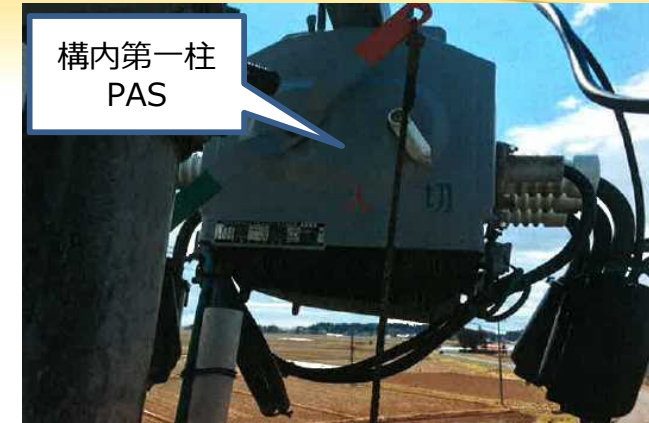
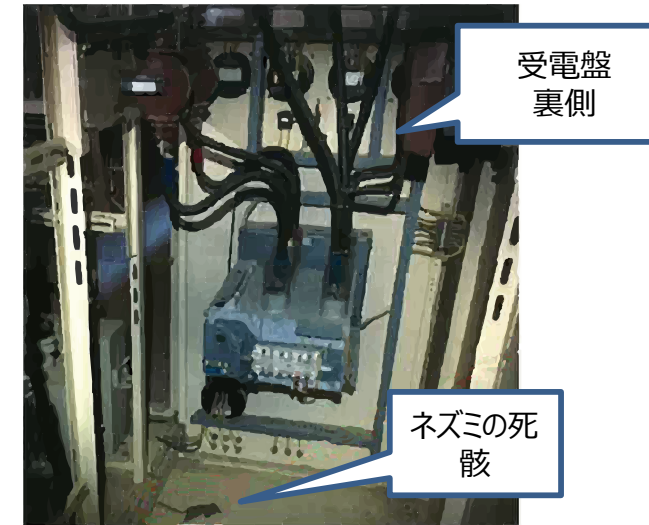
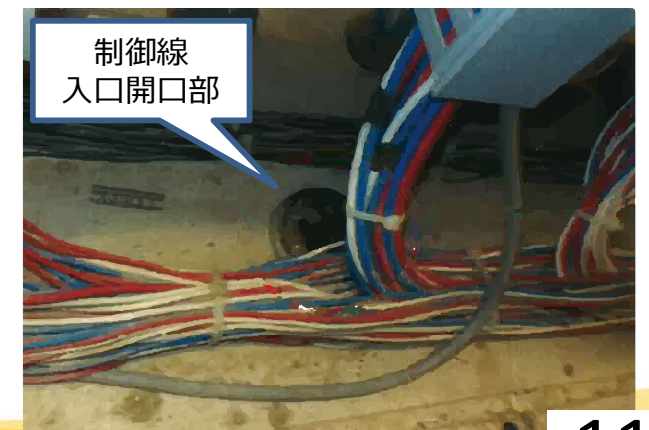
当該事業場の電気工作物が原因で、波及事故が発生。調査の結果、PASは開放状態で、地絡継電器（GR）には動作表示があった。また、PASには焼損痕と外箱変形が確認できた。PASの絶縁抵抗を測定した結果、相間、対地間が絶縁破壊しており、これが原因で波及事故が発生したと判明、その他、受電設備に異常が無いことを確認した。

- ・当該PASは、キュービクル内の低圧ケーブル入り口開口部から侵入したネズミが、計器用変流器（CT）の充電部に接触し、地絡／短絡したことにより、付属のSOGが動作し、開放動作となったが、開放動作中に短絡に移行したため、アーク放電による内部短絡に至ったと推定される。
- ・ネズミの侵入経路は、キュービクルに隣接する制御盤内の制御線入口開口部から入り、配線ビットを経由して、キュービクルの低圧ケーブル入り口開口部より出て、計器用変流器（CT）の充電部に接触したものと推定される。

- ・ネズミが侵入したと思われるキュービクル内の低圧ケーブル入り口開口部、及び制御盤内の制御線入口開口部は、コーキング処理によりふさぐ。

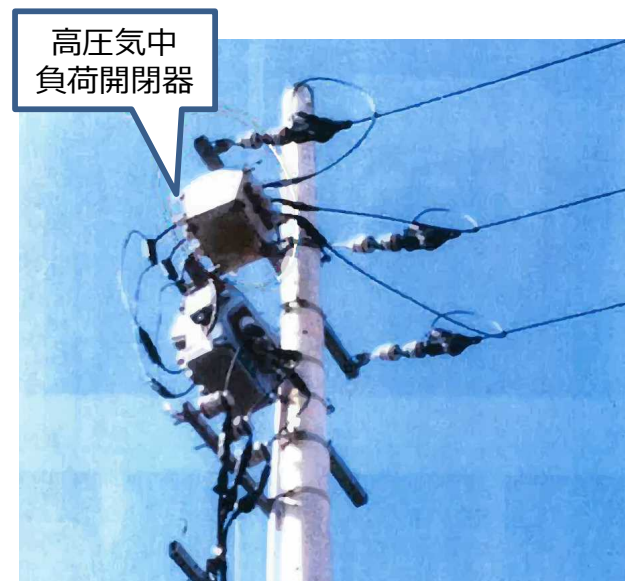
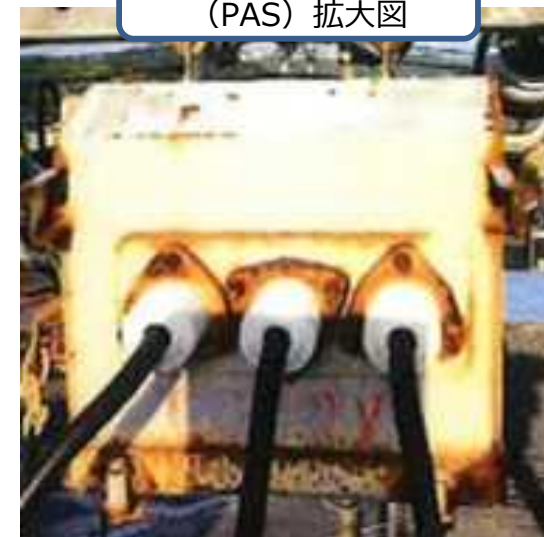
高圧気中負荷開閉器
(PAS) 拡大図

当該事業場において停電が発生し、探査装置にて不良箇所の調査を開始したところ、不良が疑われる箇所があったため取り替え作業を行った。取り替え完了後、送電したが再度事故発生。再度調査したところ、高圧気中負荷開閉器（PAS）が不良と確認、切り離し作業を実施後、再送電し事故復旧完了。

当該事業所(店舗)は、売却された時点で閉店状態であったため、旧会社において必要な処置をすべきところを実施しておらず、実際には必要な自家用電気工作物保安管理を行っていなかった。電気主任技術者も未選任であったことから、保守不完全となり波及事故が発生した。

- ・閉鎖店舗を含めた全店舗に対して、電気主任技術者の選任に漏れがないか確認する。
- ・店舗等の建物設備を入手した場合には、自家用電気工作物かどうかの確認を行い、該当する場合には電気主任技術者の選任が必要なことを充分認識し必要な手続きを確実に行う。
- ・電気事業法に基づく必要な手続きについては、電気保安に関わる組織から助言、指導を受けて確実に実施する。
- ・電気主任技術者による日常点検等で指摘のあった電気設備の不良改修等については必ず実施し、波及事故を含めた電気事故発生を防止する。
- ・社内において、今回の事故の概要について関係部署に周知し、再発防止に向けた取り組み体制を構築する。

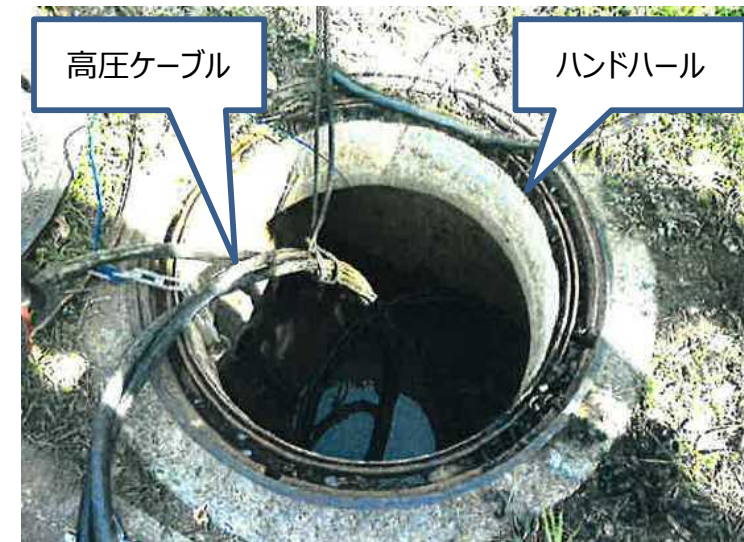
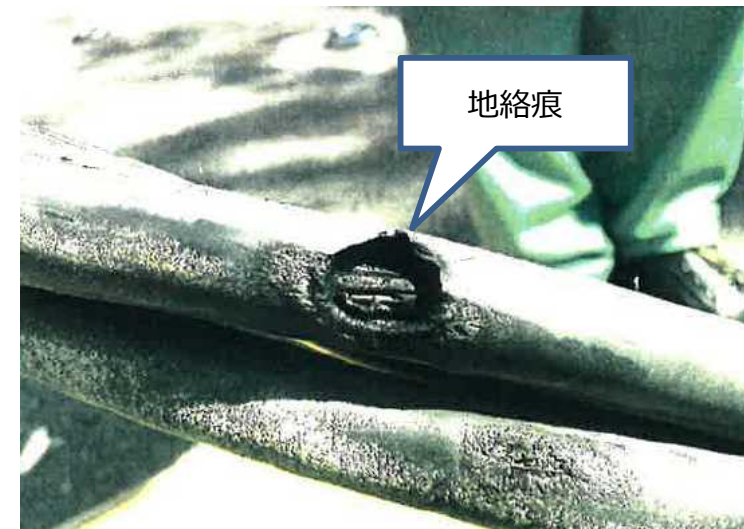
当該事業所の受電用高圧引込ケーブルが、ハンドホール内で経年劣化により地絡を発生し、高圧ケーブルが直引込であったために地絡保護範囲外となり、波及事故となった。

受電用高圧引込ケーブルの経年劣化（1996年製）により、地絡が発生した。

- ・現在更新時期を経過している他の機器についても早急に取り替えを計画する。今後は更新時期に合わせて計画的に取り替えを行う。
- ・高圧ケーブルが保護範囲内となるように、構内高圧気中開閉器の設置を検討する。

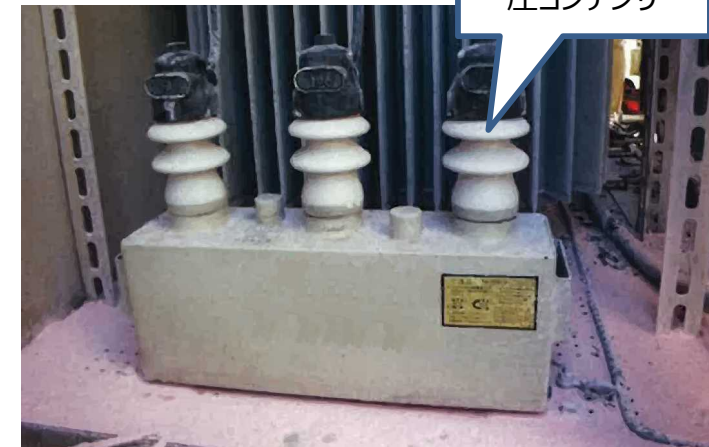
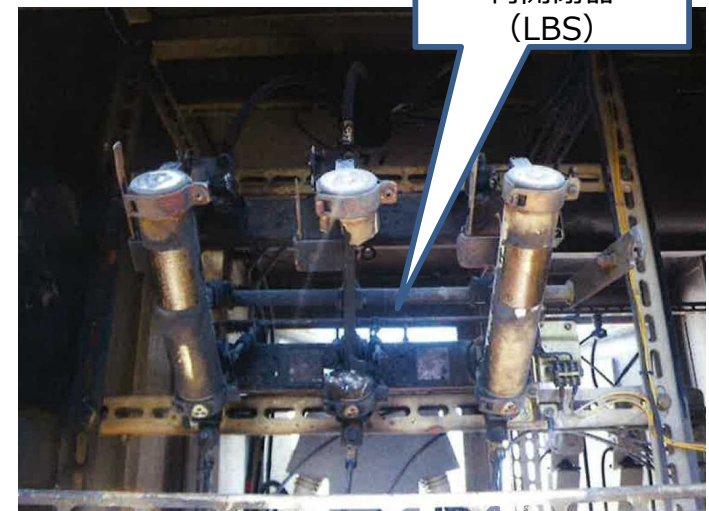
当該事業場において、高圧コンデンサの地絡・短絡によりLBSが焼損し、一次側が地絡したが、出迎え方式でありLBS一次側が地絡継電器の保護範囲外だったために、波及事故に至った。

当該事業場の進相用高圧コンデンサが経年劣化により内部短絡を起こしたために、キュービクル内の高圧負荷開閉器（LBS）のヒューズが動作（溶断）したが、切りきれず相間短絡となり発火した。焼損・地絡状態がLBS1次側にも及んだことと、出迎え方式であったことから、地絡継電器の保護範囲外となり波及事故に至った。

・キュービクルの全設備を更新する。

高圧機器について、製造年からの年数管理を行い、計画的に更新を行う。

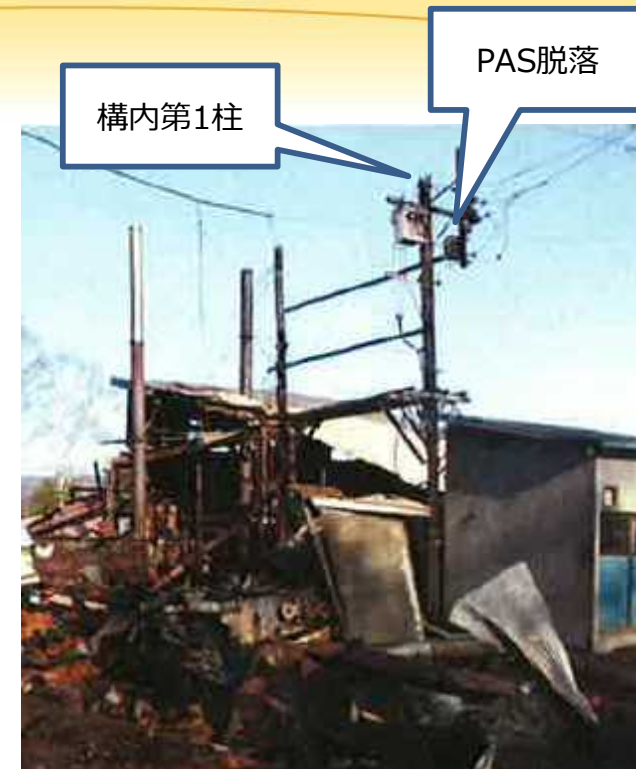
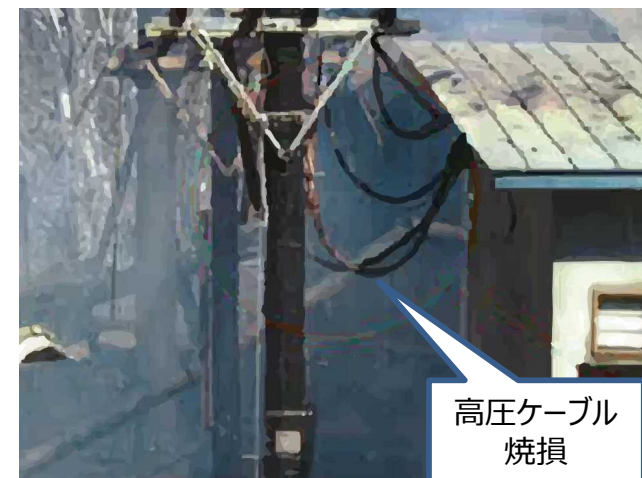
当該工場建屋からの火災により、工場横に設置の構内第1柱に延焼、GR制御ボックス及び高圧気中開閉器、高圧ケーブル他が焼損し、波及事故となった。

GR制御ボックスが先に焼損したため、電源喪失によりGR開放動作をしなかった。

- ・電源内蔵タイプの高圧気中開閉器を採用する。
- ・構内第1柱を建屋から離れた位置に設置する。

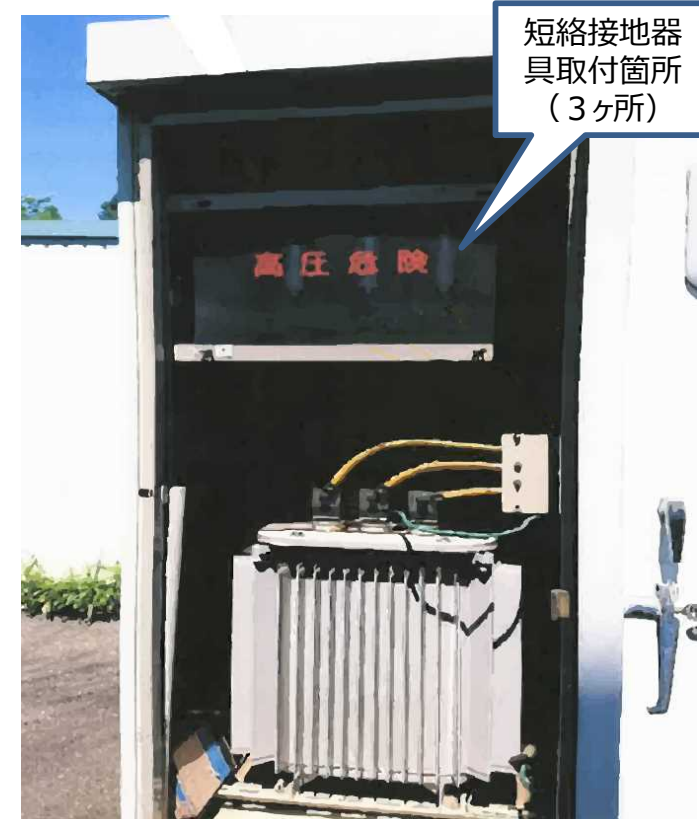
当該事業場において、年次点検の際に、高圧負荷開閉器（LBS）に取り付けた短絡接地器具を取り外さずに区分別閉器（PAS）の復電操作をしたため、地絡事故が発生し、波及事故に至った。

当該事業場で、年次点検を実施した際に、短絡接地器具取付中の表示や、十分なチェックリストも作成しない状況で、単独作業を行っていたため、高圧負荷開閉器（LBS）に取り付けた短絡接地器具を取り外すことを失念して復電作業を行ってしまい、地絡事故が発生したが、制御電源を喪失していたため区分別閉器（PAS）が動作せず、波及事故に至った。

- ・年次点検において、単独作業の禁止、作業手順の順守を徹底させる。
- ・短絡接地器具取付中の看板2種類の使用を徹底させる。
- ・区分別閉器（PAS）投入前に一括メガ測定を必ず実施する。

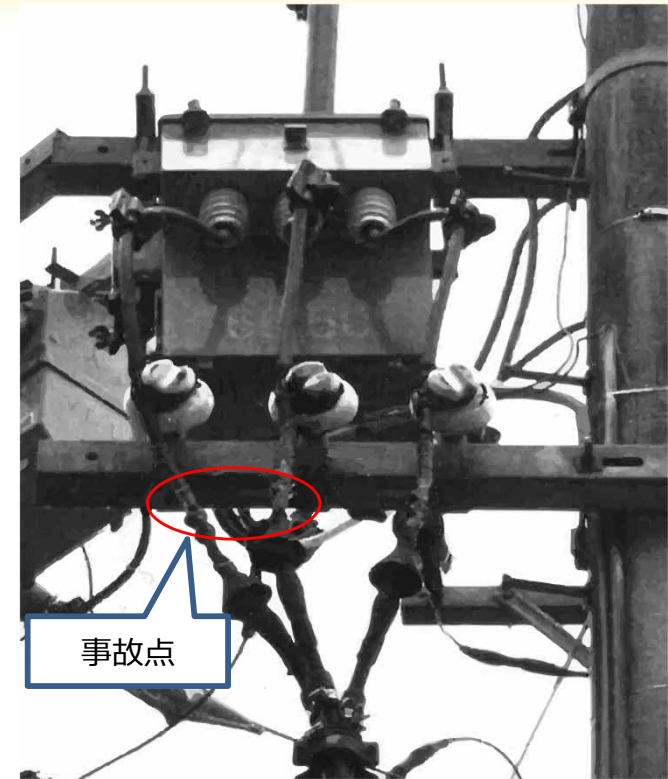
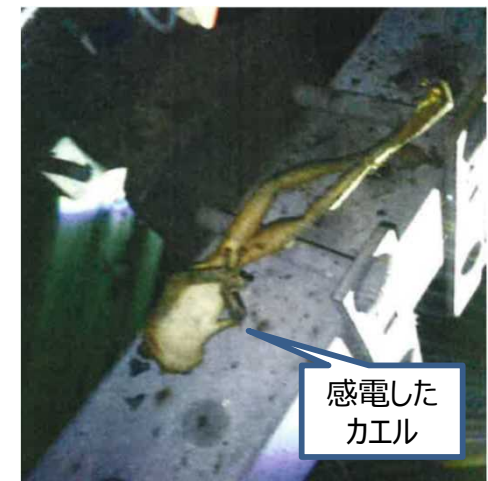
当該事業場において、構内第1柱の高圧ケーブル終端接続部における各相の離隔が狭いため、R-S相間でカエルが接触し、相間短絡事故が発生した。この短絡事故により、電力会社の過電流継電器付きの開閉器（LCB）が過電流により作動し、波及事故となった。

構内第1柱の高圧ケーブル終端接続部において、各相の離隔が狭いために、R-S相間でカエルが接触し、相間短絡事故が発生した。電力会社の過電流継電器付きの開閉器（LCB）が過電流により作動し、事業場の区分開閉器（PAS）もSO動作により開放動作したが、過電流継電器付きの開閉器（LCB）には自動再閉路の機能がなかったために、波及事故となった。

高圧ケーブルの更新を計画しており、更新の際には高圧ケーブルの終端接続部の各相の離隔を充分に取るよう施工する。
