鉄筋コンクリート柱倒壊事故に関連した点検等についてのお願い（注意喚起）

令和3年2月17日

経済産業省 中部近畿産業保安監督部近畿支部
独立行政法人製品評価技術基盤機構

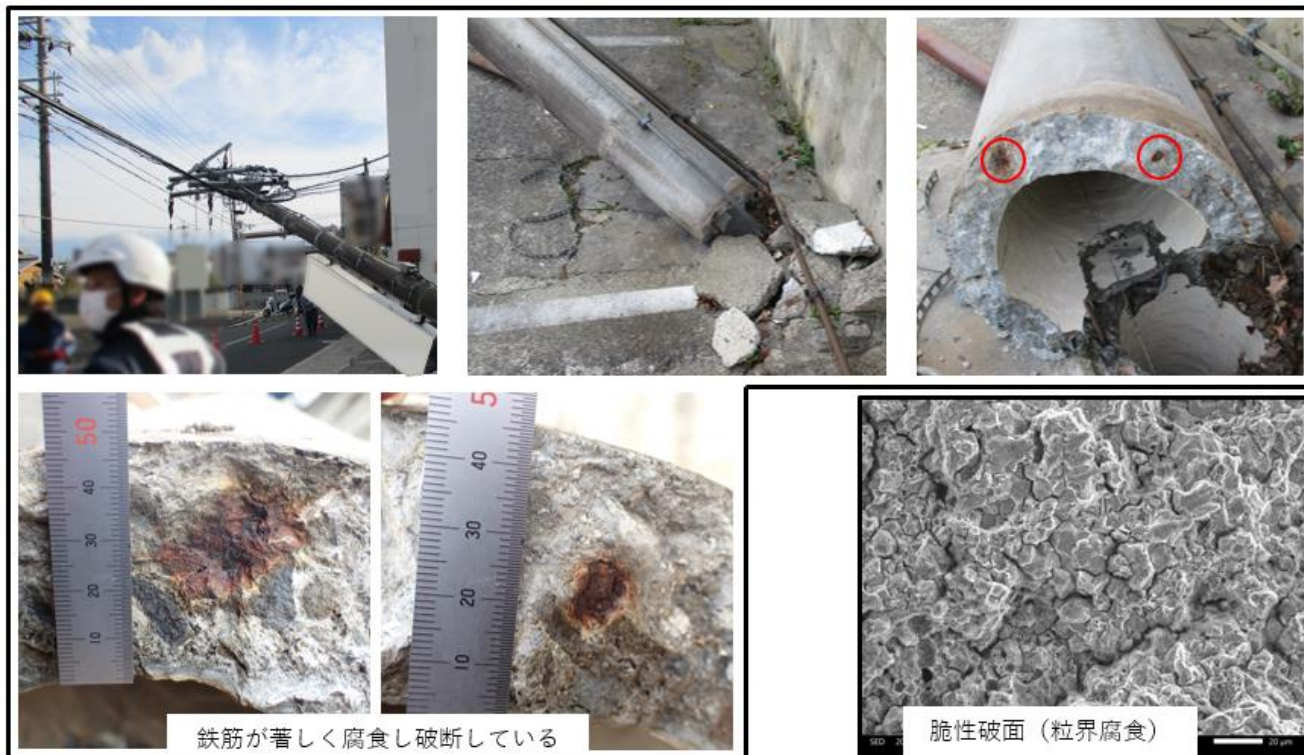
近畿管内の自家用電気工作物設置事業場において、受電用引込柱（構内第一柱）が倒壊し、第三者が所有する物件を損傷させる事故が令和2年度に2件発生しています（図1）。

独立行政法人製品評価技術基盤機構（NITE）が調査したところ、腐食によって鉄筋の強度が低下していたことが判明しました（図2）。

また、強度計算によると、架渉線の張力による曲げモーメントが鉄筋コンクリート柱の設計許容値以上となっていたことが判明しました。

図1 鉄筋コンクリート柱倒壊事故現場
（事例2）

図2 鉄筋の破断面
（事例1、電子顕微鏡写真）

鉄筋コンクリート柱が倒壊した原因としては、架渉線張力のバランスが取れておらず、張力による曲げモーメントが設計許容値以上となっていたため、鉄筋コンクリート柱に横ひびが生じ、横ひびから水分が浸入して複数の鉄筋が徐々に腐食したことにより鉄筋強度が低下し、最終的に曲げモーメントに耐えられず倒壊に至ったと考えられます。
