# NITEの電気保安技術支援業務 について

(事故事例集・事故実機調査)

独立行政法人 製品評価技術基盤機構  
(NITE)

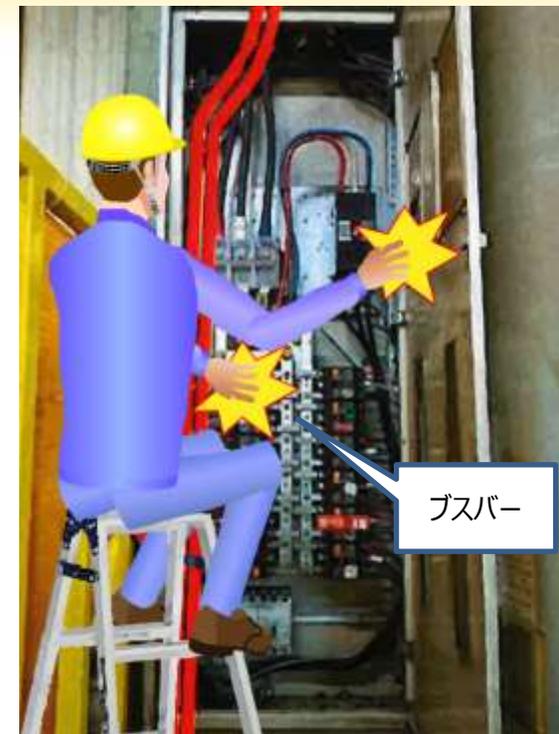
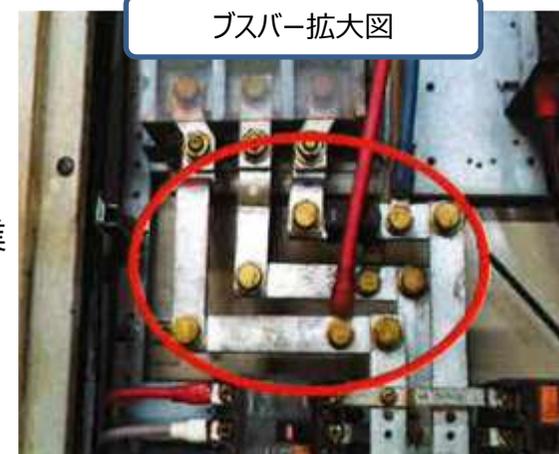
# <①死傷事故 Aパターン：工場内での電気工事中の感電死亡事故>

被災場所：分電盤

事故発生電気設備：ブスバー

被害内容：感電死亡（両掌に通電痕）

電気設備を新設するために、設備用電源を引き込む配線工事において、工事計画よりも作業が進んだために計画外工事を行った。作業は充電状態であることは承知していたが、電気工事に慣れていたために危険意識が低下しており、充電部への絶縁保護、絶縁保護具の着用を行わなかった。分電盤内で脚立に乗り、整線処理を行っている際に左手がブスバー、右手が分電盤扉に触って感電したと思われる。

- ・工事計画の変更があつたにもかかわらず、監督者への報告がなかった。
- ・原則行わないことになっていた充電部の作業を行った。
- ・充電部の作業をするにも係わらず、絶縁保護具着用と充電部絶縁保護を行わなかった。

- ・充電部の作業を行う場合は、絶縁保護具の着用がされているか確認した上で、監督者の監視の下、作業を行うことを徹底する。
- ・工事計画の周知と安全ポイント、禁止作業に対する確認を監督者、作業者全員で行い、全作業者からサインをもらい危機管理意識の向上を行う。
- ・工事中の現場巡回を強化し、現場でのより一層の危機管理を行う。
- ・全社に事故の通達を行い、電気に関する注意喚起を行う。

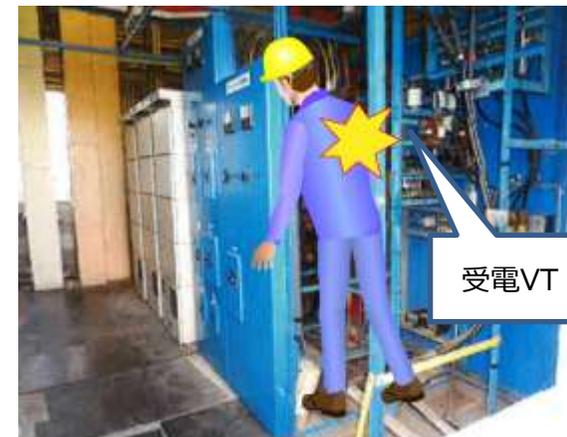
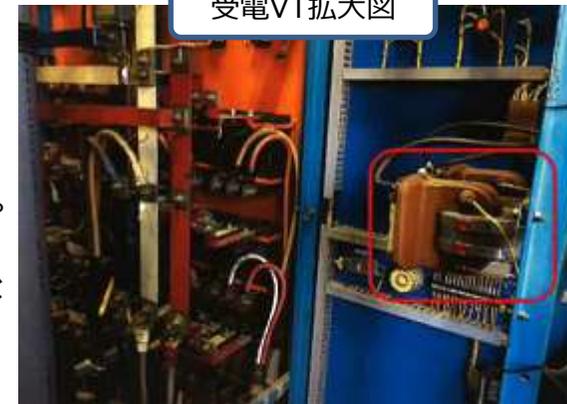
## <②死傷事故 Aパターン：保安全管理業務での感電事故>

保安全管理業務中の感電事故。変圧器のB種漏洩電流値が大きかったため、低圧側にて不良箇所を調査しようとしてオープフレーム内に入ったが、調査が不可能であると判断し、フレーム外に出ようとして後ずさりした際に、後方の受電VTに右側の背中が触れ、感電した。

充電部のある機器への近接作業を行った。

・通常、月例点検は目視による点検、放射温度測定、クランプ電流に限っていたが、高圧三相のB種漏洩電流測定値が前回と比較して増加していたため、不良原因を探索しようとして充電中の受電VTに触れ、感電した。

- ・電気設備の点検に係わる点検方法について再教育し、月次点検での充電部近接作業はしない。
- ・充電中にオープフレーム充電部付近の出入りを禁止するための措置を講ずる。
- ・点検中に異常箇所発見及び異常な値を測定した場合は直ちに担当者へ報告し、調査が必要な場合は停電及び部分停電等の安全が確保された後に調査する。

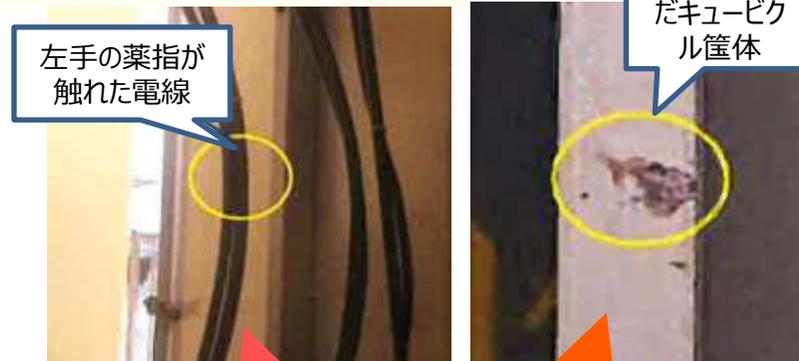
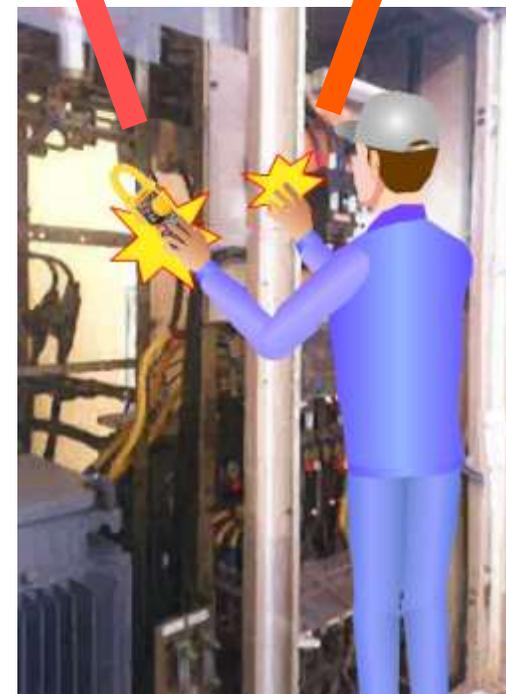
## <③死傷事故 Aパターン：感電負傷事故>

月次点検時に、動力用変圧器の2次側負荷電流をクランプメーターで測定しようとしたところ、誤って高圧絶縁電線充電部に左手薬指が触れて感電し、キュービクル筐体をつかんでいた右手から電撃が抜けた。

月次点検時に、負荷電流が小さく、キュービクル据付の電流計では電流値を把握できないため、点検マニュアルを逸脱しクランプメーターで電流値を測定しようとした。その際に、2次側配線がキュービクルの奥にあったため、左手を伸ばし、右手でキュービクルの筐体をつかみながら体をキュービクル内部に入れたが、不安定かつ絶縁ゴム手袋などの保護具を着用していなかったために、高圧充電部に触れ、感電した。

- ・当該電気主任技術者に点検マニュアルによる再教育を実施した。
- ・また、以下の内容について関係者に再周知した。
  - ・充電中の作業については、キュービクル内に体を入れない。
  - ・充電中どうしてもキュービクル内部に入らなければならないときには、関係者と相談し、全停電とする。
  - ・負荷電流が小さい場合の測定方法として、安全に測定できなければ、据付の電流計の「最小目盛り以下」と記載する。

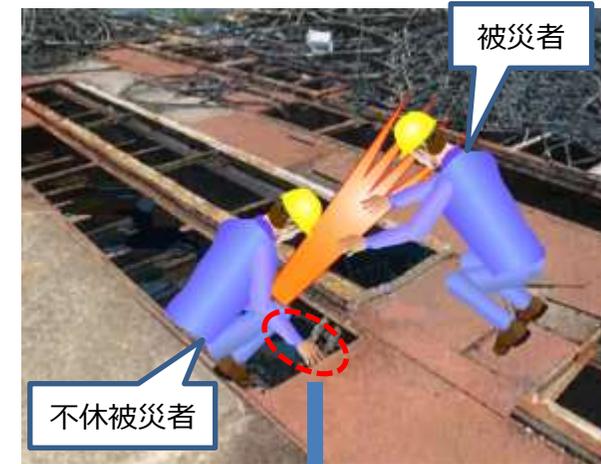
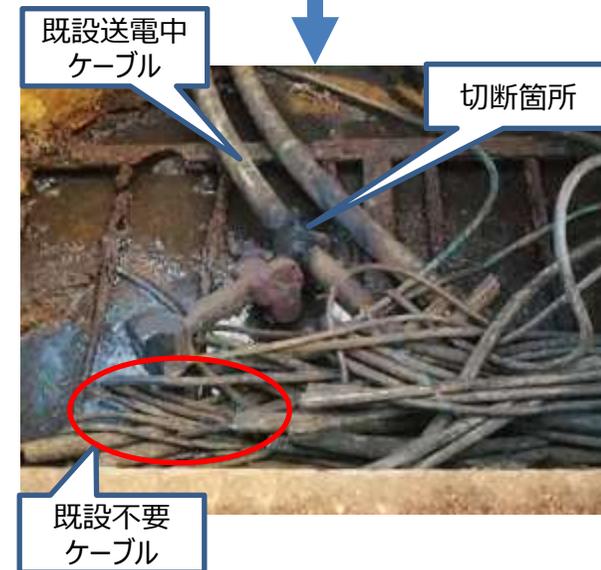
## <④死傷事故 Bパターン：工場内変電所活線ケーブル切断時のアークによる火傷事故>

工場内変電所において、電気ケーブルの撤去作業を実施中に、誤って高圧活線ケーブルを切断し、周辺で作業を行っていた作業員がスパークにより顔面に熱傷を負った。高圧活線ケーブルを切断した作業者は両手に軽度の熱傷を負ったが不慮災害であった。

- ・作業者の確認ミス：「撤去するケーブルの検電」、「ケーブル末端からの切断」については指示通りに作業していたが、切断する際に取り違えて高圧活線ケーブルの中間を切断した。
- ・予定外作業の発生：活線リスクの把握とリスクに応じた作業計画を共有化できなかった。
- ・事前の調査不足：活線ケーブルの存在を把握できていなかった。

- ・撤去作業における確認ミスの防止

切断可能な配線を区別（目印付け）、ケーブル切断作業者の限定、請負業者の安全管理者による作業チェック

- ・予定外作業の禁止

工事工程表の共有化と工事進捗管理の徹底、作業承認書記載以外の予定外作業禁止

- ・変電所内配線の徹底調査

変電所内のケーブル撤去（工場全停電）、設備立上計画の変更による調査時間の造出

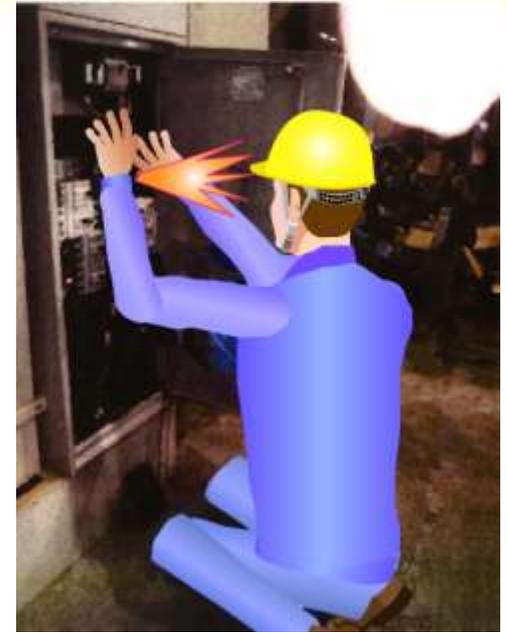
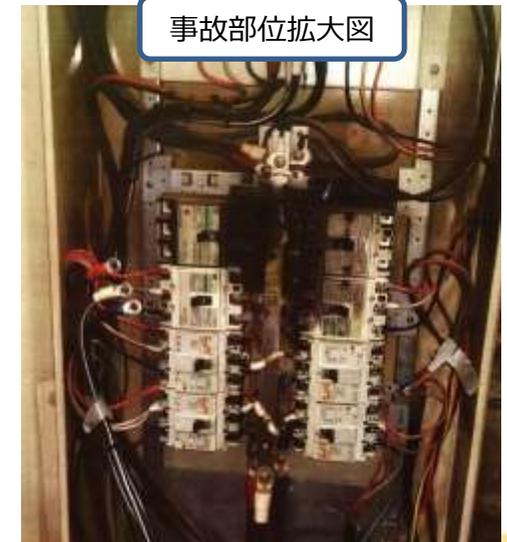
## <⑤死傷事故 Bパターン：動力盤における作業禁止行為によるアーク発生に伴う作業員負傷事故>

電気設備工事において、急遽作業担当変更があり、変更に伴う引き継ぎ、開放すべきスイッチ及び作業手順等の申し送りがないまま実施することになった。作業を行うためには動力盤を停電する必要があるため、動力盤が充電中であるか確認するためテスターで電圧を確認しようとしたところ、テスターリード棒が短絡防止未処理だったためブスバーを短絡させてしまい、アークにて両手に熱傷を負った。

作業担当者を変更した場合は、安全対策、作業方法等の引き継ぎをすべきところ、十分な引き継ぎが行わないままに、被災者は停電状況を確認するために、短絡防止処置が施されていない測定器を使用して、動力盤内にあるブスバーの電圧を測定しようとしたために測定器のリード棒がブスバーに接触、短絡したことによりアークが発生し、両手に火傷を負った。

- ・作業計画検討が不十分だったので、今までチェック機能が不十分であった点検修理予定表については、予定表の内容及び作業計画が確認できるように、書式の見直しを行う。
- ・測定器に短絡防止処置の不備があったので、共用測定器の点検項目に安全対策（感電・短絡等）の有無について確認欄を追加する。
- ・被災者の伝記知識、安全意識が不足しているため、今回の事故を教訓に検討、対策内容を水平展開し、保安教育では電気技術的教育、安全教育では電気及び一般安全教育を行い、安全に作業が行えるように見直していく。

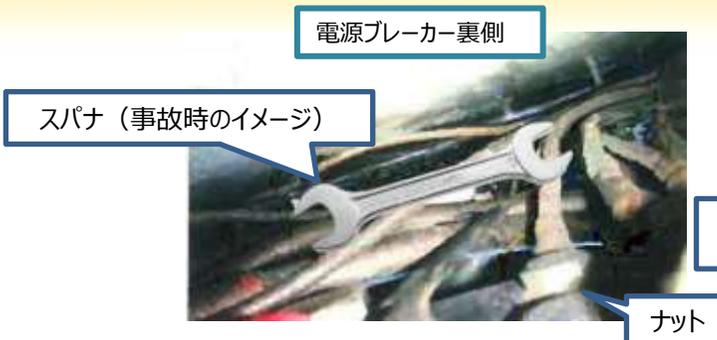
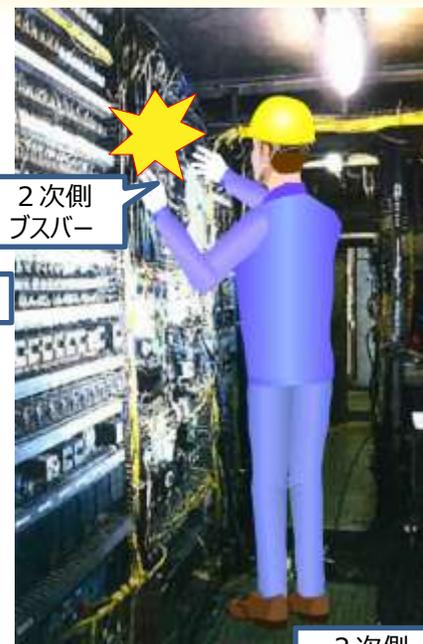
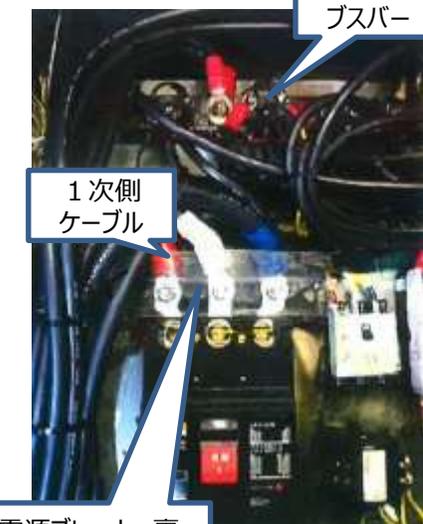
## <⑥死傷事故 Bパターン：低圧ブレーカー1次側におけるアーク火傷による負傷事故>

電気機器の取付配線工事において、制御盤内の2次側ブスバーから新設設備の電源を取り出す作業の際に、2次側ブスバーの裏側にスパナを入れ、表と裏の両方からナットを締め込もうとしたが、2次側ブスバー裏側のスペースが狭かったためにスパナをしっかりと持てず、スパナを下方の電源ブレーカー1次側に落として短絡させてしまい、発生したアークによって、両手を火傷した。

- ・電源ブレーカー1次側の充電は知っていたが、過去にも同様な作業の経験があったため油断していた。また、ブスバー裏側は狭く、スパナをしっかりと持てず、落としやすい状態だった。
- ・ブレーカー充電部の表面にはカバーが取り付けられており充電部分への接触防止対策をしていたが、上部にはカバーが無く、養生が不足していた。
- ・作業前のミーティングでは「充電部に触れ感電する」をポイントに上げていたが、工具の落下については不足していた。また、ブレーカー1次側が充電している事への注意喚起の声がけや再確認が行われなかった。

電源ブレーカー裏側にスパナ落下

- ・電源ブレーカーを切っても、同一盤内に充電部分が残る場合には更に1次側の電源を切る、または、絶縁物による養生をすると共に作業前再確認することを安全守則に明記する。
- ・活線近接作業の危険性を再教育する。また、想定外、やり難い作業が生じた場合は、工事を中止し、工事作業者と再度打ち合わせすることをルール化する。

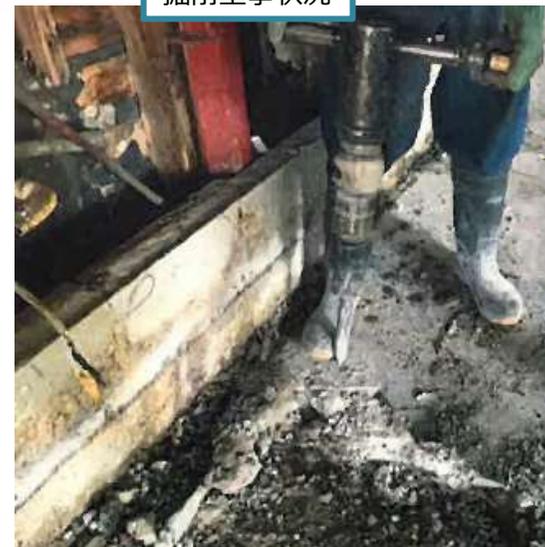
掘削工事状況

- ・埋設された高圧引込ケーブル配管ルートが不明確な状況（経路表示及び図面無し）で掘削工事を行った。
- ・掘削工事の事前打ち合わせ時に、作業は停電して進めるようにと電気主任技術者から指導を受けていたが、停電せずに工事を開始した。

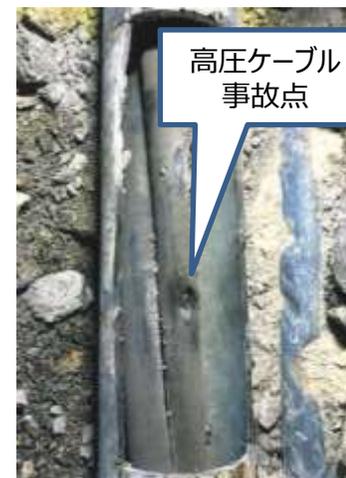
高圧ケーブル事故点

当該事業場を含む付近一帯が停電したため調査したところ、高圧引込ケーブルの絶縁破壊が原因と判明した。

以上のことから、掘削工事で高圧引込ケーブルを損傷させ、絶縁破壊により地絡が発生、高圧ケーブルが直引込であったために地絡保護範囲外となり、波及事故となった。

- ・高圧引込ケーブルの交換、及び配管ルートの変更。
- ・波及事故防止のために地絡保護装置付地中線高圧負荷開閉器の新規設置。
- ・高圧引込ケーブルの配管経路表示と電気設備図面を作成し、工事施工時は現地確認が行えるようにする。
- ・掘削工事を行う際は、電気主任技術者に停電要請を行い、経路調査後に実施。
- ・高圧機器の更新については、更新推奨年数に合わせて電気主任技術者と協議し、計画的に更新する。

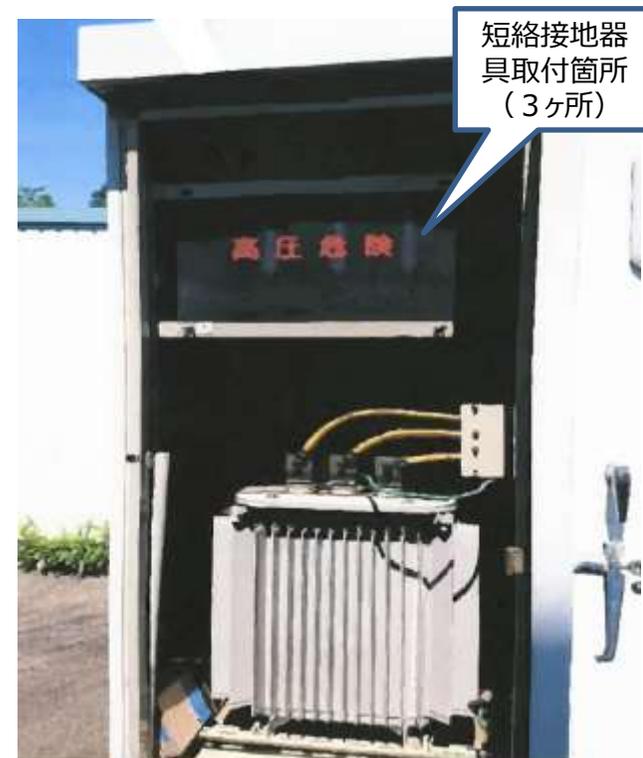
## <⑧波及事故 B2パターン：波及事故>

当該事業場において、年次点検の際に、高圧負荷開閉器（LBS）に取り付けた短絡接地器具を取り外さずに区分別閉器（PAS）の復電操作をしたため、地絡事故が発生し、波及事故に至った。

当該事業場で、年次点検を実施した際に、短絡接地器具取付中の表示や、十分なチェックリストも作成しない状況で、単独作業を行っていたため、高圧負荷開閉器（LBS）に取り付けた短絡接地器具を取り外すことを失念して復電作業を行ってしまい、地絡事故が発生したが、制御電源を喪失していたため区分別閉器（PAS）が動作せず、波及事故に至った。

- ・年次点検において、単独作業の禁止、作業手順の順守を徹底させる。
- ・短絡接地器具取付中の看板2種類の使用を徹底させる。
- ・区分別閉器（PAS）投入前に一括メガ測定を必ず実施する。

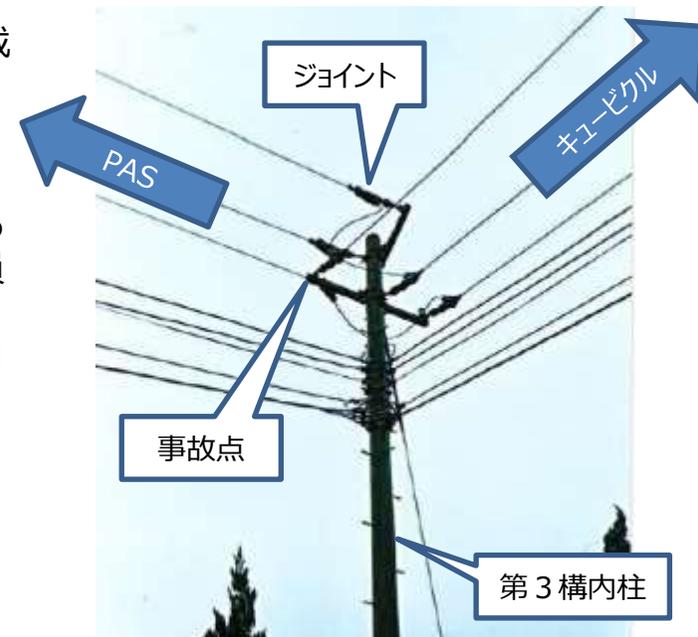
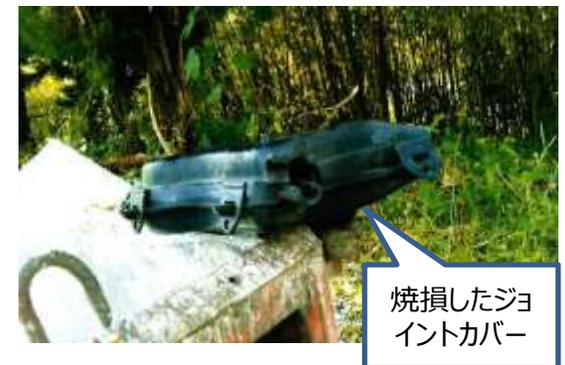
## <⑨波及事故 B2パターン：波及事故>

当該事業場において、受電用引き込みケーブルは4本の構内柱を介して受電しているが、このうちの第3構内柱のケーブルジョイント部で蛇が発見された。ジョイントカバーが焼損していることから、経年劣化でカバーとケーブル間に隙間が生じ、ここから蛇が侵入して地絡事故になったと推定される。第1構内柱に設置されている区分開閉器（PAS）には方向性地絡継電器が付いていたが切り離せず、波及事故となった。

構内柱のケーブルジョイント部で蛇が発見されており、ジョイントカバーが焼損していることから、経年劣化でカバーとケーブル間に隙間が生じ、ここから蛇が侵入して地絡事故が発生したと推定されるが、区分開閉器（PAS）には方向性地絡継電器が付いていたにも関わらず波及事故となったのは、電力会社との保護協調が取れていなかったためである、

- ・当該事業場における区分開閉器（PAS）の電圧整定値を5%から2%に変更する。
- ・蛇が柱上に登るのを防ぐのは難しいので、充電部への蛇の侵入を防止する方法として、絶縁カバーの隙間をテーピングで無くす。

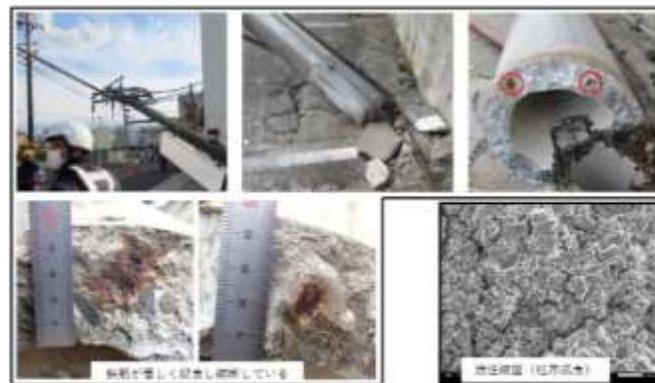
独立行政法人製品評価技術基盤機構（NITE）が調査したところ、腐食によって鉄筋の強度が低下していたことが判明しました（図2）。また、強度計算によると、架渉線の張力による曲げモーメントが鉄筋コンクリート柱の設計許容値以上となっていたことが判明しました。

図1 鉄筋コンクリート柱倒壊事故現場（事例2）

図2 鉄筋の破断面（事例1、電子顕微鏡写真）

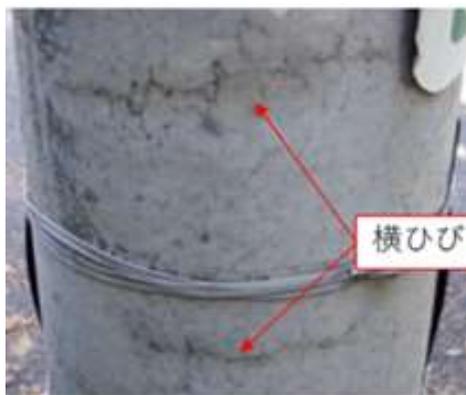
- コンクリート柱に横ひびがある

- **過大なモーメント負荷**
  - ・風による架渉線張力過大
  - ・常時加わる偏荷重等

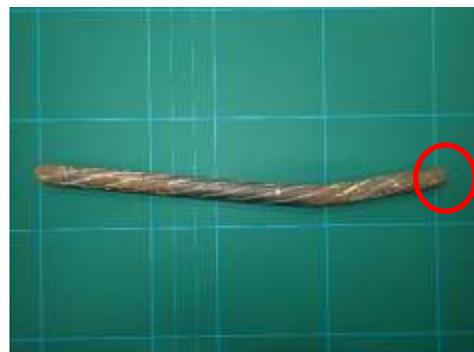
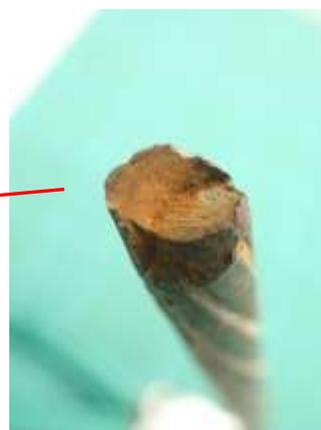
- 鉄筋の側面及び破面に錆が発生

- **倒壊前から鉄筋に腐食が発生**

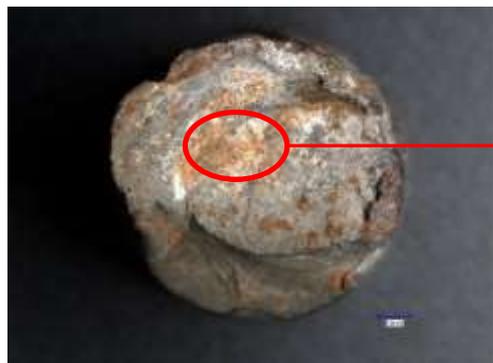
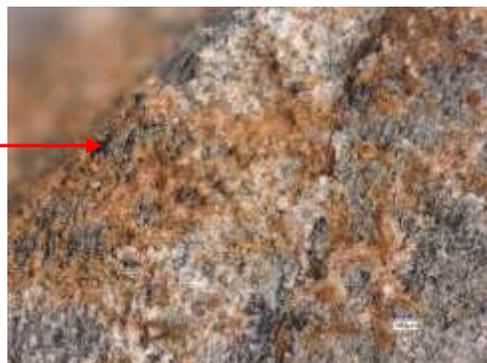
### 鉄筋の破面観察

- 破面に白い付着物
  - 元素分析の結果、Ca、Si、Al等
  - コンクリート由来の成分が破面に付着
- ↓
- **コンクリート柱の倒壊前から鉄筋に亀裂が発生**

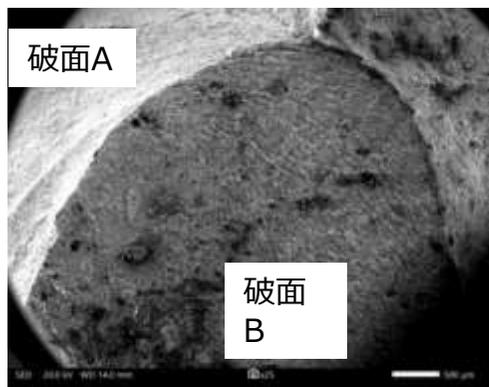
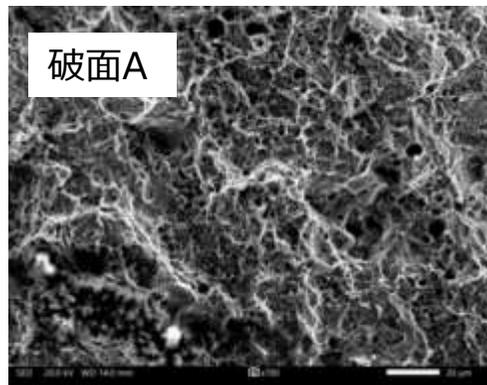
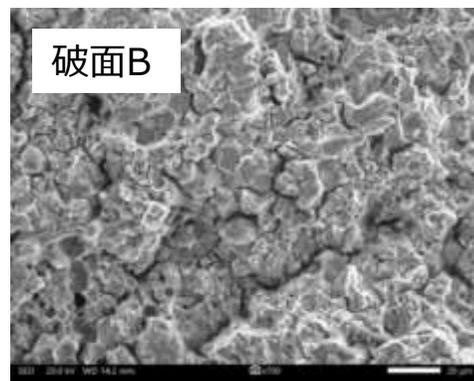
- 形状が異なる複数の破面
- ↓
- 異なる破壊形態

- 過負荷による延性破面
- **倒壊時の引っ張り荷重により破断**

- 粒界腐食破面
- **倒壊前から腐食により亀裂が発生**

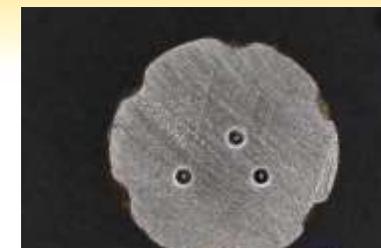
ロックウエル試験後の圧子痕

- 鉄筋のロックウエル硬さは45.8HRCで、硬さから推定される張強さは約 $1,520\text{N/mm}^2$ と推定され、JIS G3137「細径異形PC鋼棒」の引張強さ（ $1,420\text{N/mm}^2$ 以上）の規定値を満たしていた。
- 鉄筋の製造時の強度に問題はなかったと推定。

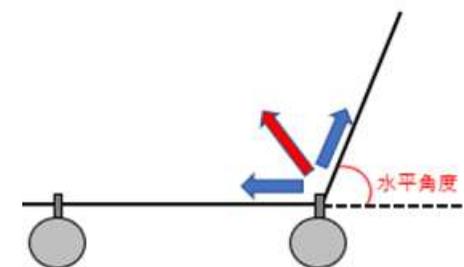
### コンクリート柱への風圧計算

- コンクリート柱の寸法、架渉線の長さ・直径、開閉器・腕金等の面積・設置高さ、架渉線の設置角度等を調べ、風圧で生じるコンクリート柱地際のモーメントを計算。
- 風速 $40\text{m/s}$ （甲種風圧荷重／電気設備技術基準）の風圧に対し強度不足。

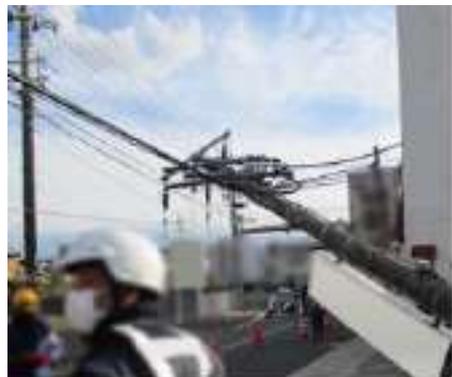
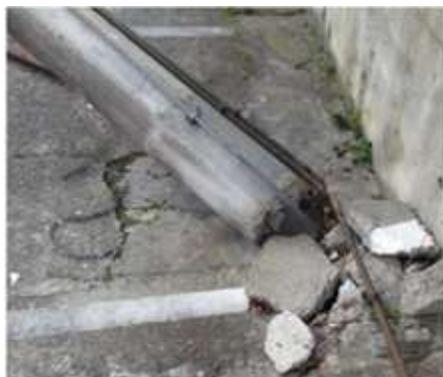
### 事例 2 京都の鉄筋コンクリート柱倒壊事故

- 鉄筋の硬さ測定結果から、鉄筋の強度に問題はなかったものと推定。
- 鉄筋の破面の腐食が著しく、破面に特徴が残されていない。
- コンクリート柱の風圧計算の結果、風圧荷重に対し強度不足の可能性有り。
- 鉄筋の腐食状態から、倒壊前から鉄筋に亀裂が生じていたものと推定。

- 事例 1 及び事例 2 とも鉄筋コンクリート柱が風荷重に対して強度不足の状態にあったため、長期使用でコンクリート柱に亀裂が生じ、亀裂から水分が浸入して鉄筋が腐食し、倒壊に至ったものと推定される。

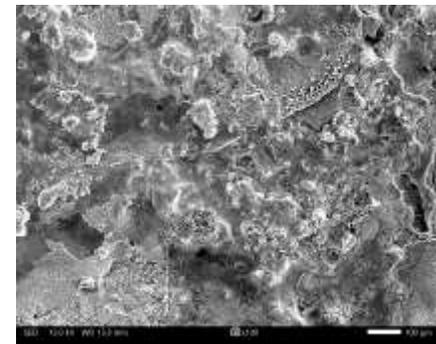
腐食のため破面が不明瞭

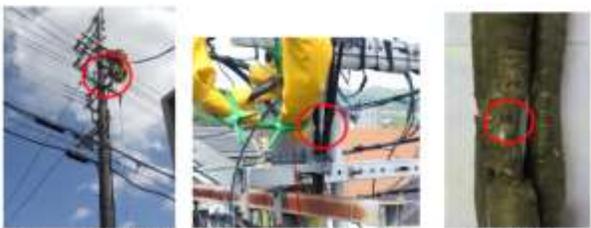
写真1 波及事故発生現場 写真2 事故ケーブルの設置状況 写真3 地絡箇所

平成31年、近畿管内の白家用電気工作物設置事業場において、屋外の高低引込みケーブル継手部で地絡が発生し、保護範囲外であったため波及事故に至るといった電気事故が発生しました。独立行政法人製品評価技術基盤機構（NITE）が調査したところ、当該ケーブルは経過年数約14年のEMケーブル（EM6600 CE/F、いわゆるエコケーブル）であり、シースの収縮（シュリンクバック現象）が原因で地絡に至った可能性のあることが判明しました。（写真1～3参照）

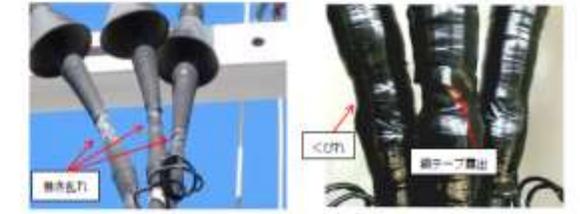
写真5 外観上の注意点

また、日常点検においては、ケーブル継手部におけるテープの巻き乱れや銅テープの露出等に注意するようお願いします。（写真5参照）
