NITEの電気保安技術支援業務について

独立行政法人 製品評価技術基盤機構
国際評価技術本部電力安全センター
電力安全技術室 室長
蛸谷 勝司

3. 事故事例集 (死傷事故、波及事故)

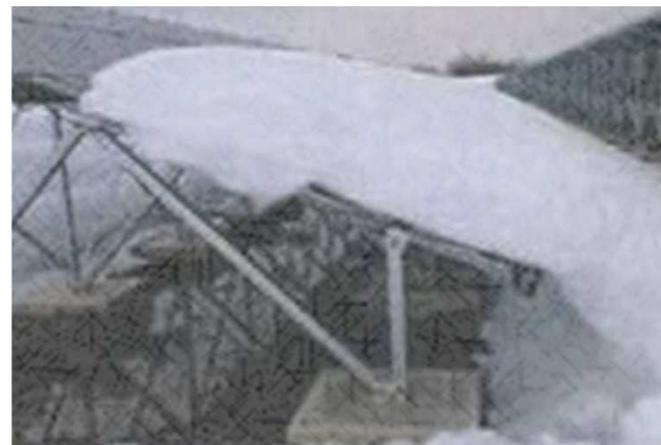
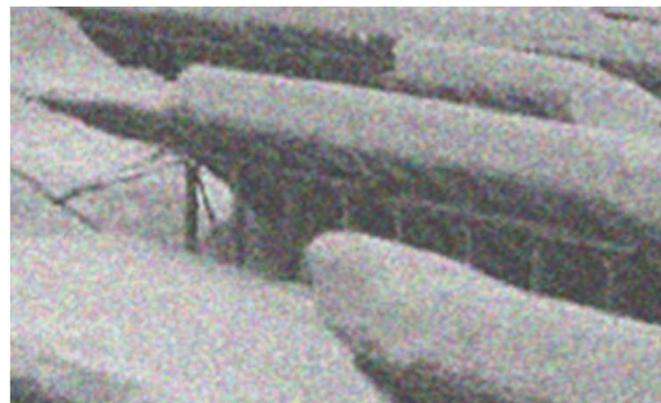
モジュール下端に積雪し、モジュール上の積雪が滑落しないまま、モジュール下端へのいわゆる軒下荷重として作用し、それに耐えきれなくなり破損に至る（右画像を参照）

- 前述したプロセスによる破損の場合、モジュールの下端～中段部分の架台あるいは接合部の破損が多くなる

上記のことから、積雪からすぐに破損事故に至る訳ではなく、ある程度の期間荷重がかかり続ける事（軒下荷重）によって破損する傾向が見られる。より迅速な除雪ができれば、事故発生の可能性は下がるのではないか。

- 前述したプロセスでは、積雪から数日～数週間モジュールや架台に負荷が掛かり続けたケースが見られた。
 - 28件のうち25件は、事故発生時の天気は雪ではなく晴れもしくは曇りであった。
 - 積雪に加え、気温上昇による溶融や降雨によって、雪の重量が増加したことも架台あるいは接合部の破損に至った原因と推定されるケースが見受けられた。
-

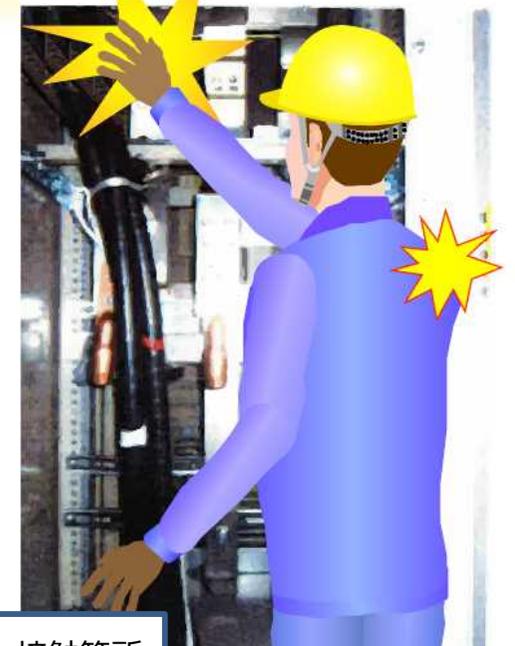
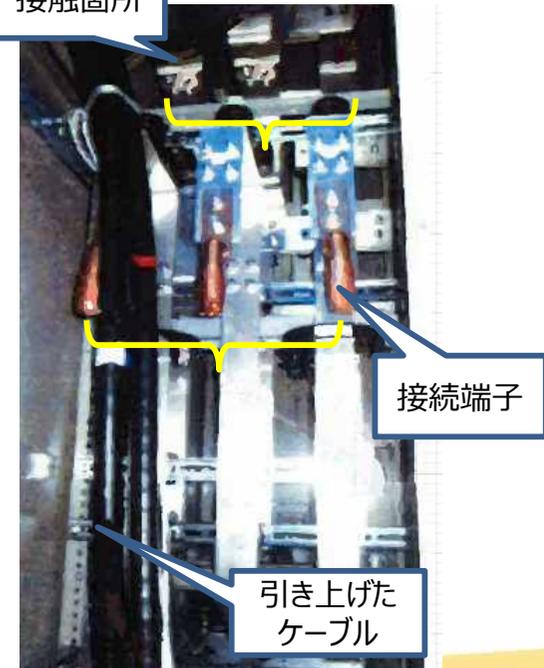
接触箇所

<①死傷事故 Aパターン：高圧盤内ケーブル挿入作業 充電部接触感電事故>

事業所内における高圧配電盤の幹線ケーブル更新工事において、被災者が高圧盤内に頭と片足を半身に入れた状態で、右手でケーブルを持ち上げた際に、右手甲が充電部の1次母線に接近し、右手甲から電気が入り右肩に抜けて感電した。

- ・作業者（3次請会社）が作業前に検電をしなかった（2次請会社の指示書には検電励行の記載があった）。
- ・元請会社と話したことで、2次請会社へ連絡せずに作業をした。
- ・電気主任技術者に連絡せずに、高圧配電盤の開錠を作業者（3次請会社）が行った。
- ・作業者（3次請会社）は作業場所が変更になったのに、KYMを実施しなかった。
- ・作業者（3次請会社）は高圧配電盤が新設だったので、停電していると思い込んでいた。
- ・作業者（3次請会社）は充電部近接にもかかわらず、充電部の防護を行っていなかった。

- ・いかなる場合にも、作業前は必ず検電を実施する。
- ・作業変更などの連絡は、上位会社（2次請）及び電気主任技術者に報告し、指示を受ける。
- ・変電所立入作業や盤の開錠は電気主任技術者の許可を受ける。
- ・作業場所が変更になった場合には、再度KYMを実施するように作業者（3次請）に徹底させる。
- ・充電部が近接する作業では、電気主任技術者の確認を取り、充電部の防護をして作業する。

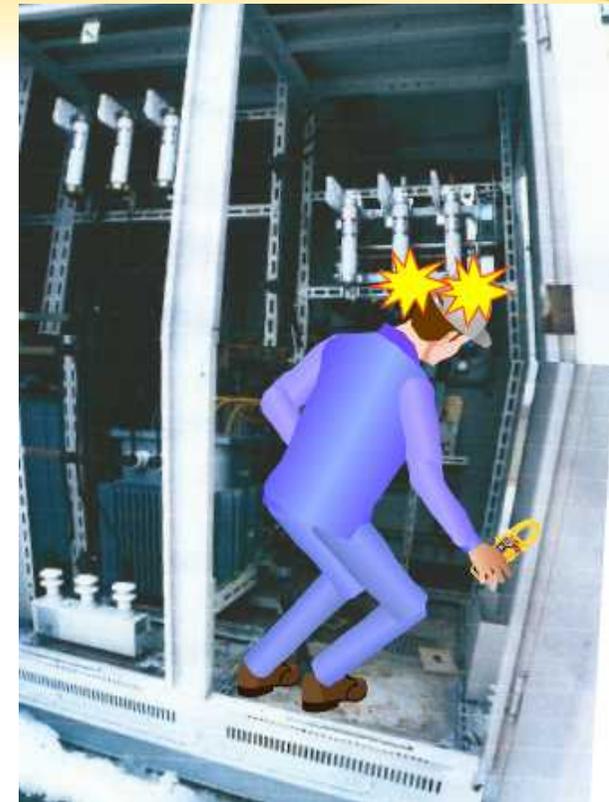
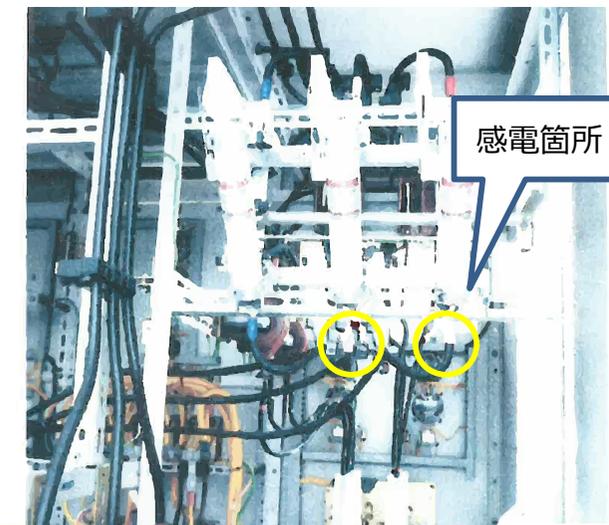
<②死傷事故 Aパターン：作業者感電負傷事故>

月次点検において、キュービクル内設置の高圧機器、高圧ケーブルの負荷電流や漏洩電流その他を測定するため、クランプメーターで測定を開始した。高圧ケーブルのシース電流をクランプメーターでキュービクル外部から測定しようとしたところ、屋根からの雪解け水が体に当たり、跳ね返った滴がキュービクル内に飛び散るので、体をかがめてキュービクル内に入り測定し、外部に出ようと立ち上がった時に、頭上にLBSがあり、ケーブルとの接続箇所に頭部が触れ、感電した。

高圧電気設備が充電中であるにもかかわらず、キュービクル内部で測定を行ったこと、適切な防具（ヘルメット）を着用していなかった。

・通常月次点検の内容について見直し

高圧電気設備が充電中の間は、キュービクル内部に入らないで、点検することを原則とし、また、当日の天候や周囲の状況を十分に配慮し、装備と行動万全を期すとともに、時間に余裕を持って慎重に点検していくものとする。

・保護具の着用

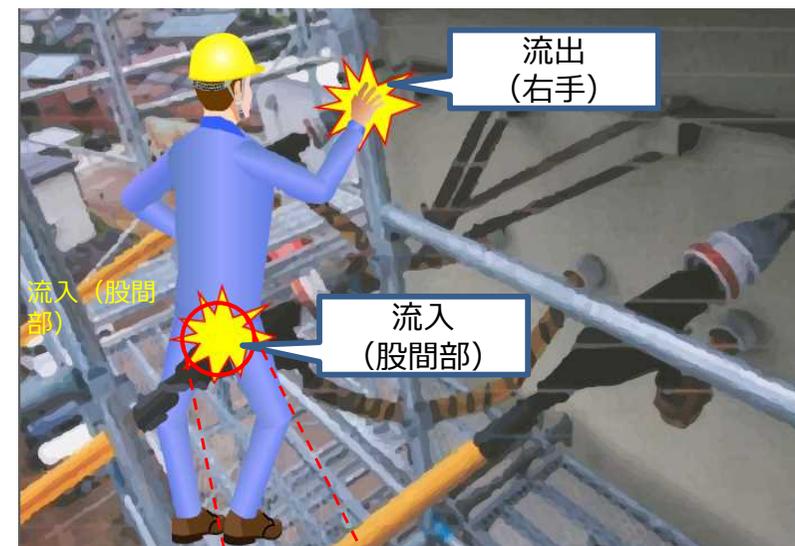
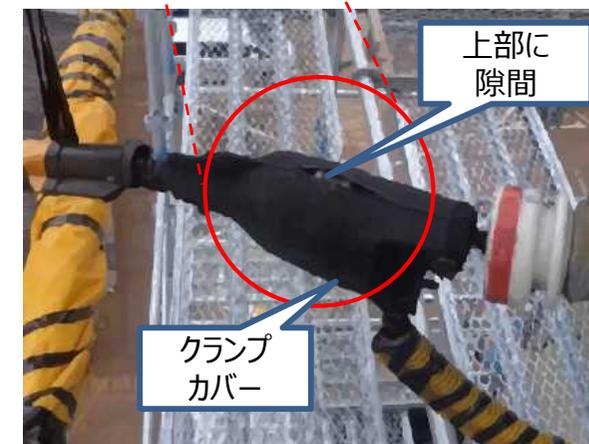
<③死傷事故 Aパターン：足場組立て作業員の感電負傷事故>

屋上防水工事と外壁ひび割れ修繕・塗装工事において、午前中の作業を終了し、足場通路上の引込線をまたいで通行しようとした。中線のクランプカバー上部をまたいだ際に、劣化し隙間があったクランプカバー内部の充電部に触れ、さらに右手で近くの足場パイプをつかんだ瞬間に電撃を受け被災した。

- ・充電部の防護が適切に実施されていない。
- ・防護と足場組立の担当者間で作業打合せが不十分であったため、高圧引込箇所近傍で防護が未施工である場所に足場が組まれた。
- ・設置者は管理技術者への連絡は工事元請会社が必要であれば行うと思っていなかった。
- ・被災者は防護がなされたものと安心し、電路を無造作にまたいでしまった。

- ・クランプカバー等の絶縁材料は防護具ではないことを認識し、絶縁劣化を想定し、裸線同様に防護する。
- ・防護は万一の場合を防ぐためのものであり、電路へは立入禁止にする。
- ・電気工作物の保安の確保は設置者の義務であることを再確認する。
- ・電気に関する危険性、安全知識について作業員に再度指導教育する。

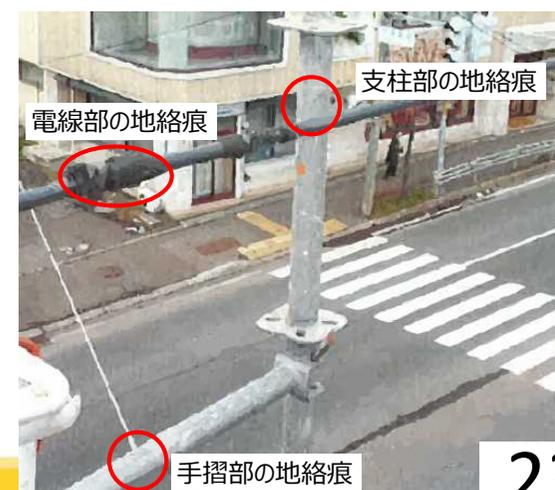
<④死傷事故 Aパターン：建物解体作業者感電死亡事故>

建物解体工事において、仮足場の設置作業を行った際に、被害者は仮足場に手摺りを取り付ける作業を行っていた。被害者が仮足場の支柱を右手で支え、手摺りを左手で取り付けようとした際に、あやまって左肩が高圧電線に接触し、感電した。

- ・解体用仮足場が、高圧電線3線のうち人家側1線の一部を囲い込むように施設されており、極めて危険な状態で作業が行われていた。
- ・元請会社と施工会社にて事前に現場確認が行われているが、解体用仮足場が高圧電線に接近するという認識がなく、確認が不十分であり、電力会社や電気工事会社に連絡等がなされていなかった。
- ・被害者は、経験も浅く、高圧電線及び電気に関する知識が不足していた可能性がある。

- ・施工会社および元請け会社に対する注意喚起を実施する。
- ・感電事故発生箇所の安全措置を実施する。
- ・建築関係団体への感電事故防止に向けた啓発活動を実施する。
- ・建築工事現場に関する情報提供を要請する。
- ・感電事故防止に向けた注意喚起を実施する。

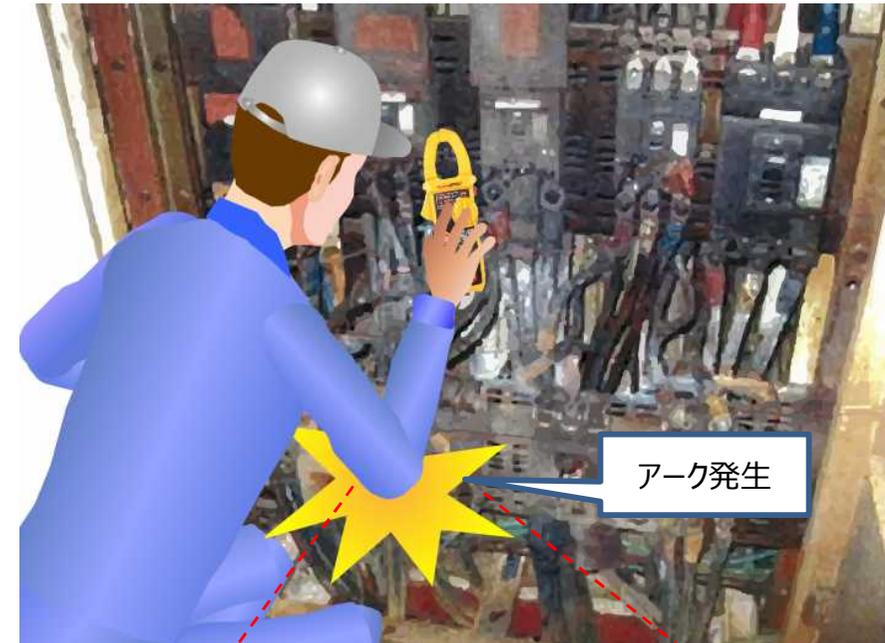
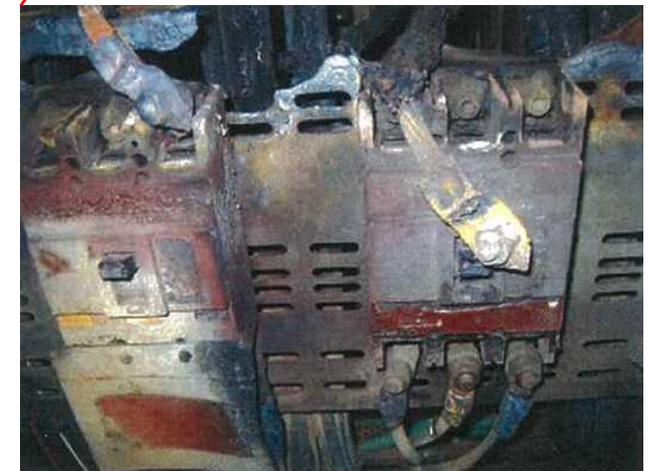
アーク痕

<⑤死傷事故 Bパターン：低圧ブレーカー1次側におけるアーク火傷による負傷事故>

月次点検作業中に、キュービクル内の変圧器2次側接続B種接地電流を測定しようとして、クランプメーターを右手で差し入れて測定した後、クランプメーターを引き抜いた際に、作業服が配線保護用遮断器の電源側接続部に接触したため、配線部からアークが発生し火傷を負った。

- ・キュービクル内3相変圧器のB種接地線測定をすることは、毎月実施している慣れた作業で、低圧活線近接作業であることの意識がなかった。
- ・B種接地線を測定しにくい作業環境にもかかわらず、絶縁手袋などの保護具を着用していなかった。
- ・充電部の活線作業、活線近接作業に関する作業標準は定めていなかった。

- ・各キュービクル内にある変圧器B種接地線を測定しやすいように、接地線を移設する。
- ・活線近接作業となる場合などの作業標準を定める。
- ・今回の事故状況、防具・保護具の取り付け基準などを関係者に対して周知を徹底する。

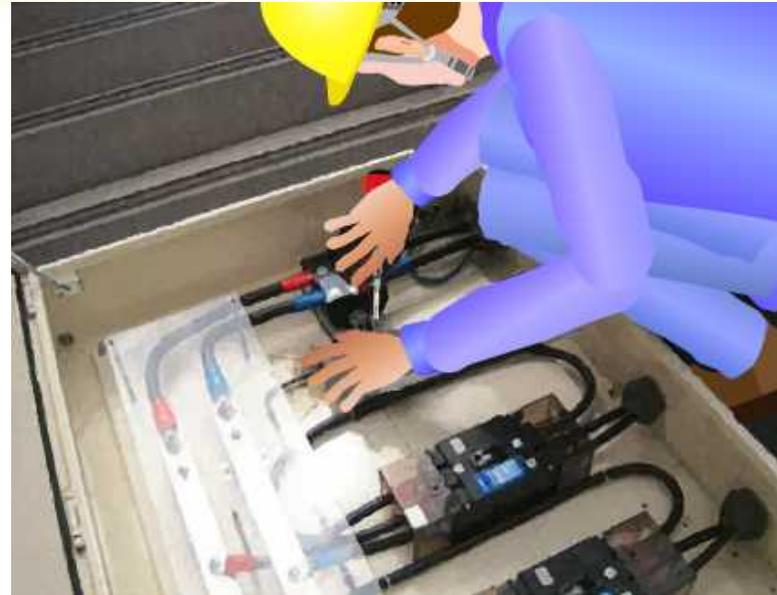
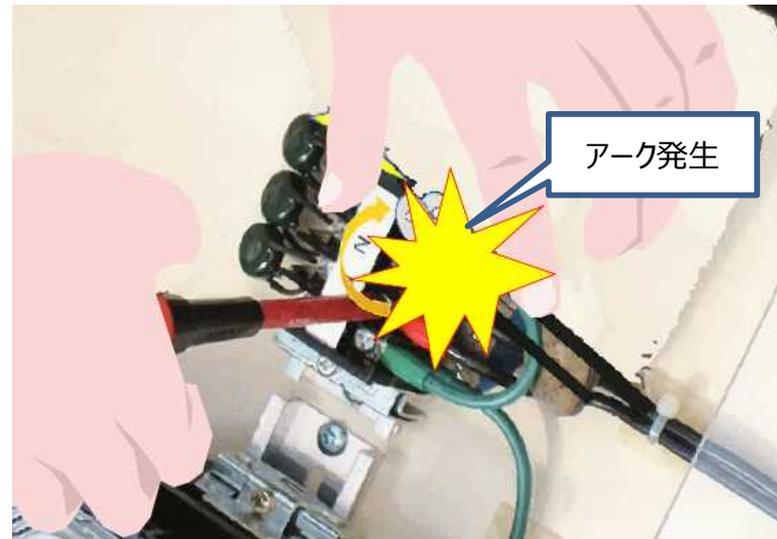
<⑥死傷事故 Bパターン：作業者のアークによる負傷事故>

パワーコンディショナから集電箱間の絶縁抵抗測定試験をする際に、サージアブソーバーを取り外さないと適正に測定できないと誤認し、活線状態のままサージアブソーバー用端子台の配線をドライバを用いて取り外す作業を行った。取り外し作業中に誤って配線間を短絡させたことによりアークが発生し、左手に熱傷を負った。なお、取り外し作業をするにあたり、着用していた保護手袋を外し、素手で作業を行った。

- ・点検に関する作業標準書がなく、取り外す必要の無かったサージアブソーバーを活線状態で取り外し、配線間を短絡させた。
- ・電気主任技術者の立ち会いなく、作業を行った。

配線間の短絡によるアーク発生

- ・太陽電池発電設備定期点検契約を設置者と電気工事業者とで締結していたが、新たに電気保安法人を含めて締結し、連絡を徹底することによって電気主任技術者の立ち会いの下で作業する。
- ・太陽電池発電システムの点検に関する作業標準書を作成するとともに充電部への保護カバー及び保護手袋を着用して点検を行う。
- ・工事業者、下請業者の社員への事故事例及び点検手順の教育を実施する。

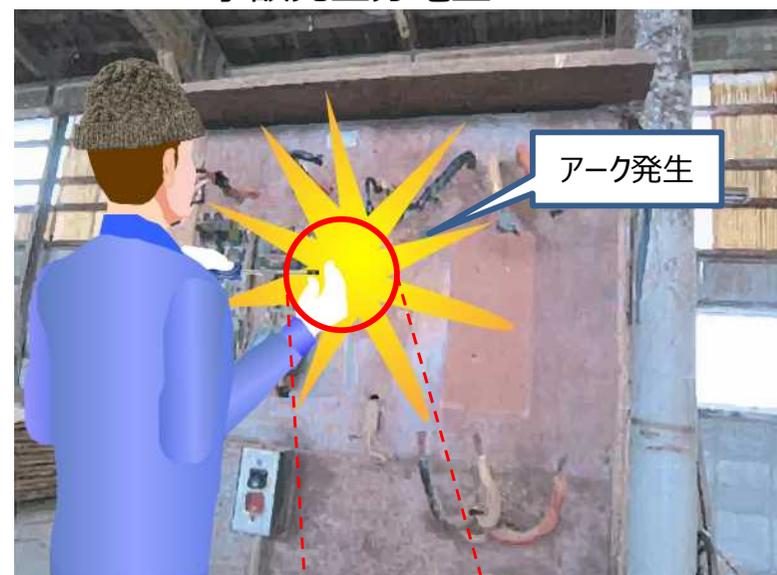
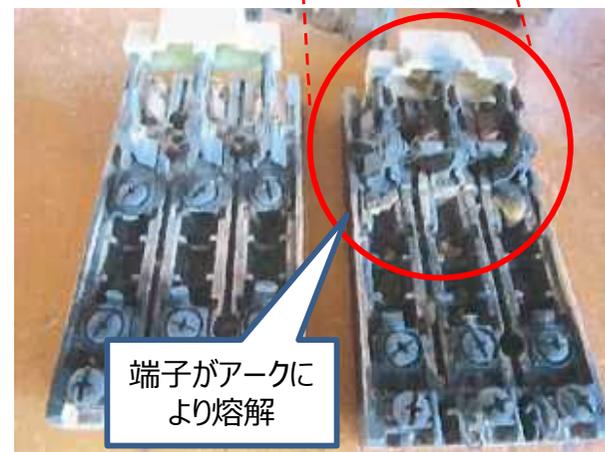
事故発生分電盤

<⑦死傷事故 Bパターン：公衆のアーキによる負傷事故>

送材機の正・逆運転操作用フットスイッチの誤操作（同時に踏む）により、マグネットスイッチが同時に「入」となり、負荷側回路が短絡して分電盤のカバー付ナイフスイッチ（CKS）が焼損した。「電気知識がなくとも、CKSの取替くらい自分たちでもできる」と考え、電気工事を実施した。事故発生分電盤は充電されていないと思い込み、充電中のままCKSを外そうとしてドライバーを電源側刃受けの相間に挿入したところ短絡し、アーキが発生して顔面に火傷を負った。

- ・ 電気工事士の資格が無く、また電気知識も乏しいにも関わらず、安易に取替工事を行った。
- ・ 社長は電気保安法人が主催する安全講習会を従業員に受講させないなど、教育が不足していた。
- ・ 電気保安法人は、故障発生時の安全配慮について助言が不足していた。

- ・ 電気保安法人による電気安全の講習会を実施する。
- ・ 不良個所が発生した場合には、電気保安法人の指導助言を仰ぎ、電気工事店による改修工事を行う。
- ・ 経年劣化による故障が懸念される機器については設備更新を計画し、実施する。

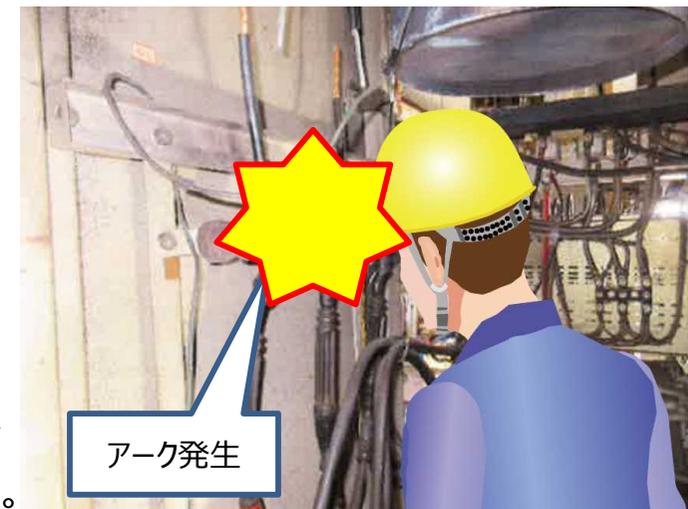
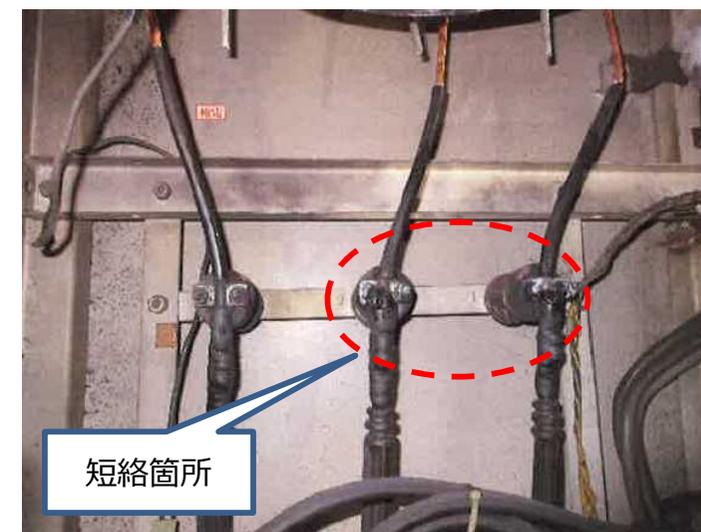
<⑧死傷事故 Bパターン：高圧機器更新工事で発生したアークによる火傷事故>

電気主任技術者が到着する前に、電気工事を行う前の現場確認をするためにキュービクルの鍵を借り受けた。キュービクル内の高圧ケーブルの配管径を確認するため、キュービクル裏面から下部の開口部を覗き込んだ時にヘルメットのライト固定ベルトが受電用高圧ケーブル終端部終点直近の高圧電線青相、白相に接触し、アークが発生したことにより被災した。

電気主任技術者が到着する前に現場確認を行ったが、被災者は前々日に雨の中作業を実施しており、ヘルメットに装着しているライトの固定バンドが湿潤していたと想定されることから、湿潤していた固定バンドが高圧配線に接触し、短絡事故が発生したと思われる（被災者の記憶無し）。

- ・連絡責任者教育の実施。
- ・従業員全員に対して保安教育を実施する。

キュービクル鍵の編成管理

電気保安法人の連絡なしでのキュービクル扉開放の禁止

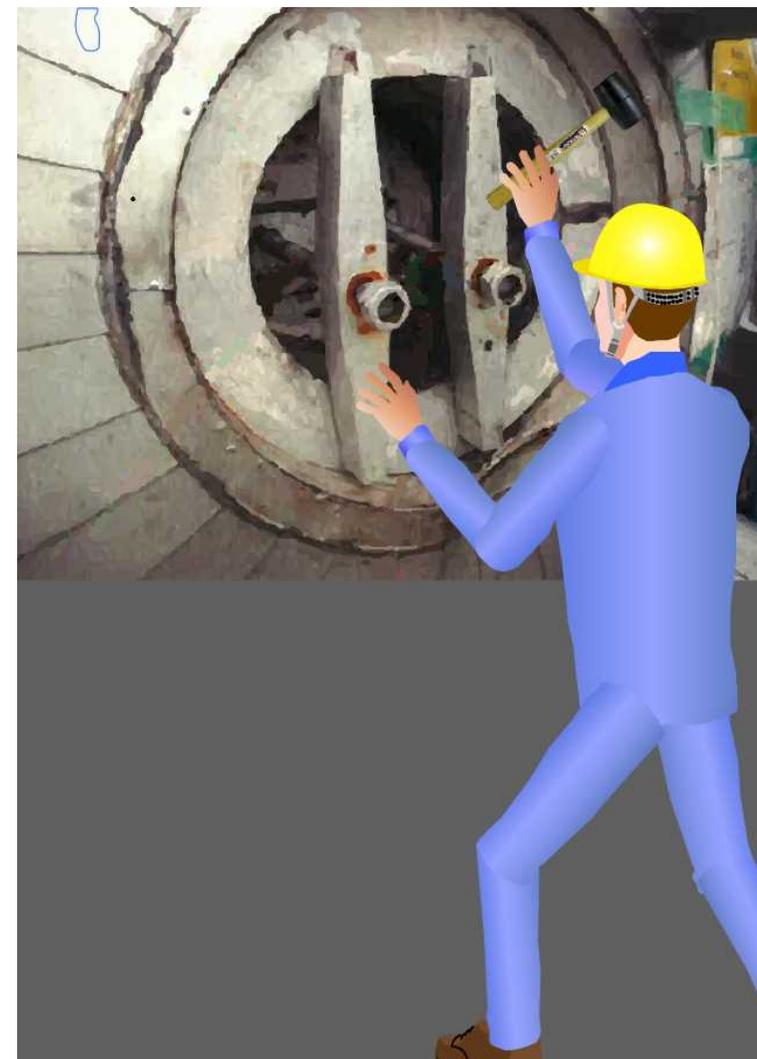
<⑩死傷事故 Dパターン：蒸気ドラム内部引込まれによる作業員死亡事故>

ボイラー停止後に蒸気ドラム内部点検を行うために、ドラム液のブローを行いマンホールドアを開放しようとしたが、ガスケットが固着していたためマンホールドアをハンマーで軽く叩いたところ、突然マンホールドアが開き、ドラム内部に引き込まれた。状況から、蒸気ドラム内は真空状態になっており、マンホールドアが真空によって突然開き、マンホールから蒸気ドラム内に吸い込まれて被災したと考えられる。

- ・弁全開状態の確認行為が不十分
- ・蒸気ドラム圧力表示が負圧まで確認できなかった。
- ・作業開始前の危険予知が不十分
- ・作業手順の不備

- ・弁開閉確認及び操作禁止札の徹底
- ・蒸気ドラム負圧計設置
- ・作業開始前の作業環境状態確認の徹底
- ・マンホール開放作業手順の徹底
- ・再発防止に向けた教育の実施

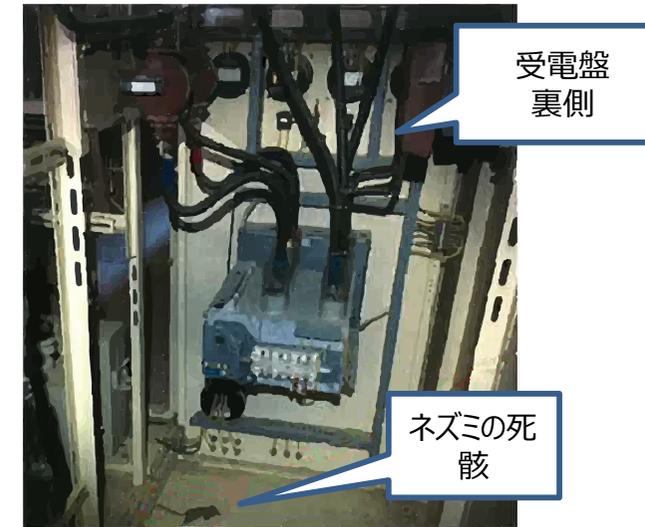
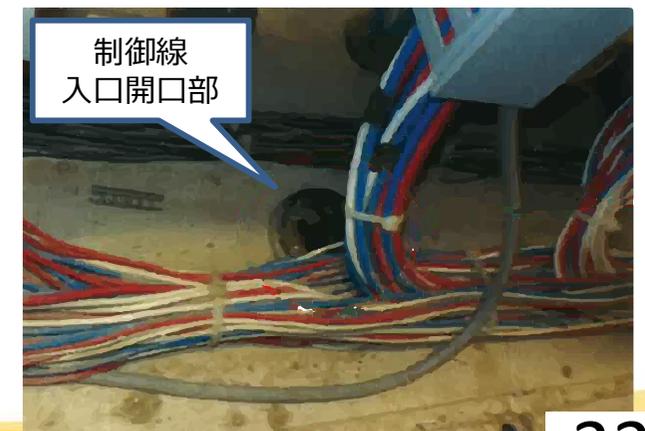
<⑪波及事故 A2パターン：波及事故>

当該事業場の電気工作物が原因で、波及事故が発生。調査の結果、PASは開放状態で、地絡継電器（GR）には動作表示があった。また、PASには焼損痕と外箱変形が確認できた。PASの絶縁抵抗を測定した結果、相間、対地間が絶縁破壊しており、これが原因で波及事故が発生したと判明、その他、受電設備に異常が無いことを確認した。

- ・当該PASは、キュービクル内の低圧ケーブル入り口開口部から侵入したネズミが、計器用変流器（CT）の充電部に接触し、地絡／短絡したことにより、付属のSOGが動作し、開放動作となったが、開放動作中に短絡に移行したため、アーク放電による内部短絡に至ったと推定される。
- ・ネズミの侵入経路は、キュービクルに隣接する制御盤内の制御線入口開口部から入り、配線ビットを経由して、キュービクルの低圧ケーブル入り口開口部より出て、計器用変流器（CT）の充電部に接触したものと推定される。

- ・ネズミが侵入したと思われるキュービクル内の低圧ケーブル入り口開口部、及び制御盤内の制御線入口開口部は、コーキング処理によりふさぐ。

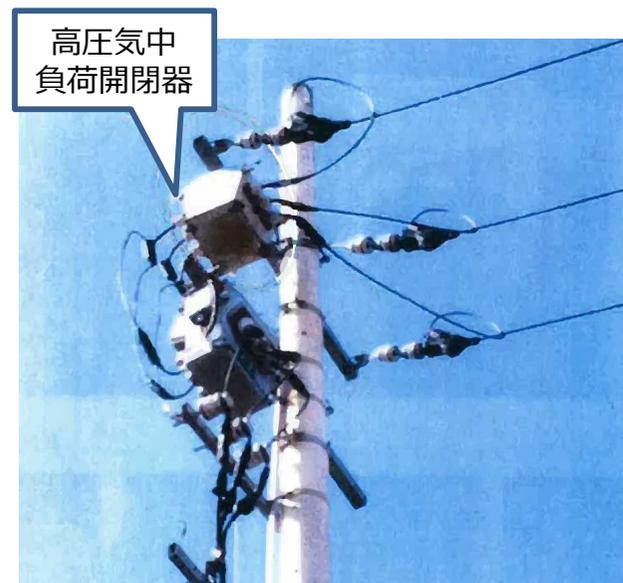
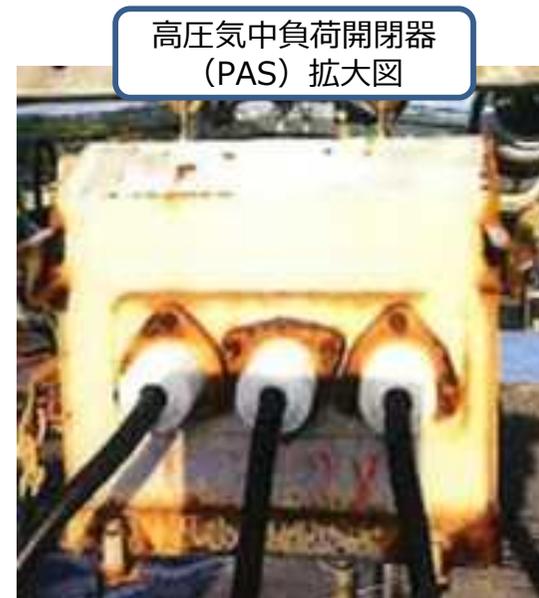
<⑫波及事故 A2パターン：開閉器不良による停電事故>

当該事業場において停電が発生し、探査装置にて不良箇所の調査を開始したところ、不良が疑われる箇所があったため取り替え作業を行った。取り替え完了後、送電したが再度事故発生。再度調査したところ、高圧気中負荷開閉器（PAS）が不良と確認、切り離し作業を実施後、再送電し事故復旧完了。

当該事業所(店舗)は、売却された時点で閉店状態であったため、旧会社において必要な処置をすべきところを実施しておらず、実際には必要な自家用電気工作物保安管理を行っていなかった。電気主任技術者も未選任であったことから、保守不完全となり波及事故が発生した。

- ・閉鎖店舗を含めた全店舗に対して、電気主任技術者の選任に漏れがないか確認する。
- ・店舗等の建物設備を入手した場合には、自家用電気工作物かどうかの確認を行い、該当する場合には電気主任技術者の選任が必要なことを充分認識し必要な手続きを確実に行う。
- ・電気事業法に基づく必要な手続きについては、電気保安に関わる組織から助言、指導を受けて確実に実施する。
- ・電気主任技術者による日常点検等で指摘のあった電気設備の不良改修等については必ず実施し、波及事故を含めた電気事故発生を防止する。
- ・社内において、今回の事故の概要について関係部署に周知し、再発防止に向けた取り組み体制を構築する。

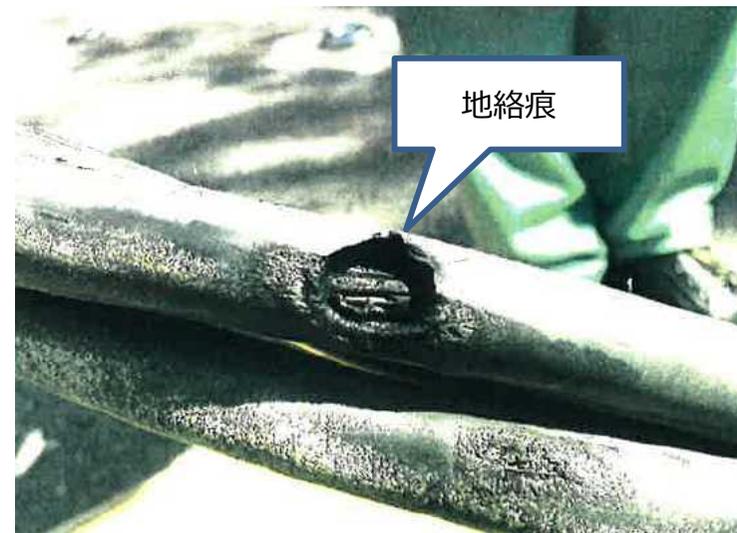
<⑬波及事故 B1パターン：波及事故>

当該事業所の受電用高圧引込ケーブルが、ハンドホール内で経年劣化により地絡を発生し、高圧ケーブルが直引込であったために地絡保護範囲外となり、波及事故となった。

受電用高圧引込ケーブルの経年劣化（1996年製）により、地絡が発生した。

- ・現在更新時期を経過している他の機器についても早急に取り替えを計画する。今後は更新時期に合わせて計画的に取り替えを行う。
- ・高圧ケーブルが保護範囲内となるように、構内高圧気中開閉器の設置を検討する。

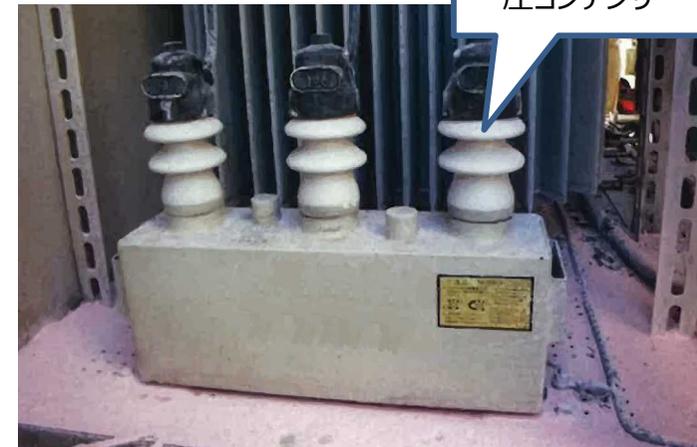
当該事業場において、高圧コンデンサの地絡・短絡によりLBSが焼損し、一次側が地絡したが、出迎え方式でありLBS一次側が地絡継電器の保護範囲外だったために、波及事故に至った。

当該事業場の進相用高圧コンデンサが経年劣化により内部短絡を起こしたために、キュービクル内の高圧負荷開閉器（LBS）のヒューズが動作（溶断）したが、切りきれず相間短絡となり発火した。焼損・地絡状態がLBS1次側にも及んだことと、出迎え方式であったことから、地絡継電器の保護範囲外となり波及事故に至った。

内部短絡した高圧コンデンサ

・キュービクルの全設備を更新する。

高圧機器について、製造年からの年数管理を行い、計画的に更新を行う。

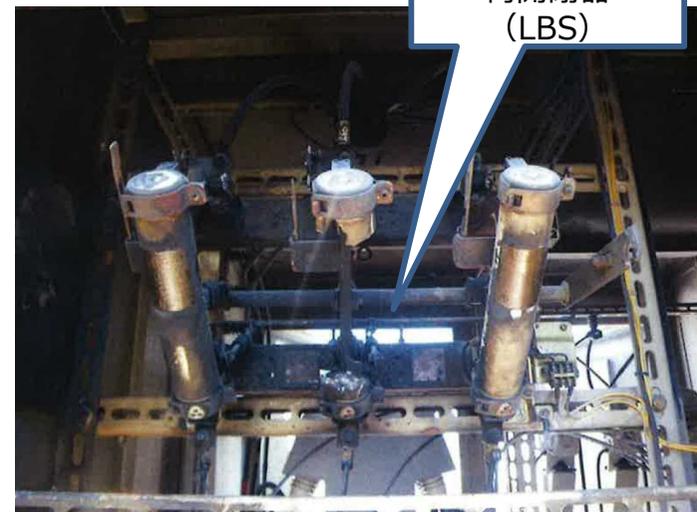
焼損した高圧負荷開閉器（LBS）

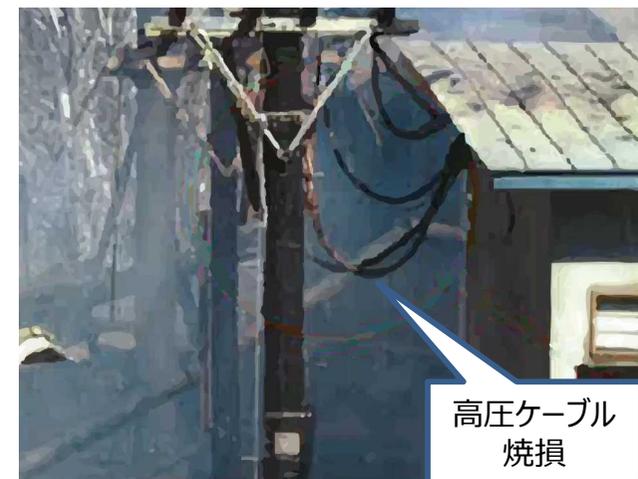
<⑮波及事故 B2パターン：波及事故>

当該工場建屋からの火災により、工場横に設置の構内第1柱に延焼、GR制御ボックス及び高圧気中開閉器、高圧ケーブル他が焼損し、波及事故となった。

GR制御ボックスが先に焼損したため、電源喪失によりGR開放動作をしなかった。

- ・電源内蔵タイプの高圧気中開閉器を採用する。
- ・構内第1柱を建屋から離れた位置に設置する。

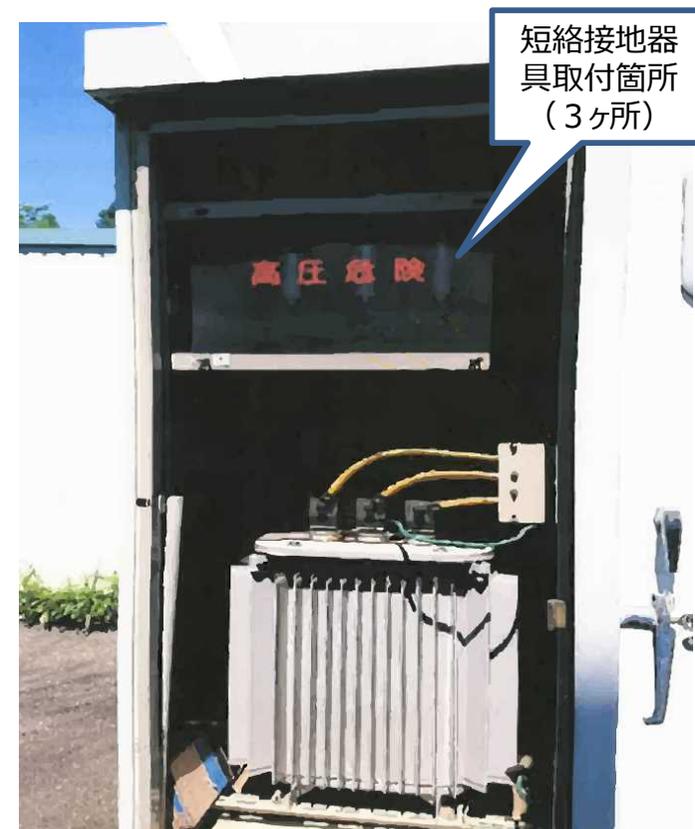
<⑩波及事故 B2パターン：波及事故>

当該事業場において、年次点検の際に、高圧負荷開閉器（LBS）に取り付けた短絡接地器具を取り外さずに区分別閉器（PAS）の復電操作をしたため、地絡事故が発生し、波及事故に至った。

当該事業場で、年次点検を実施した際に、短絡接地器具取付中の表示や、十分なチェックリストも作成しない状況で、単独作業を行っていたため、高圧負荷開閉器（LBS）に取り付けた短絡接地器具を取り外すことを失念して復電作業を行ってしまい、地絡事故が発生したが、制御電源を喪失していたため区分別閉器（PAS）が動作せず、波及事故に至った。

- ・年次点検において、単独作業の禁止、作業手順の順守を徹底させる。
- ・短絡接地器具取付中の看板2種類の使用を徹底させる。
- ・区分別閉器（PAS）投入前に一括メガ測定を必ず実施する。

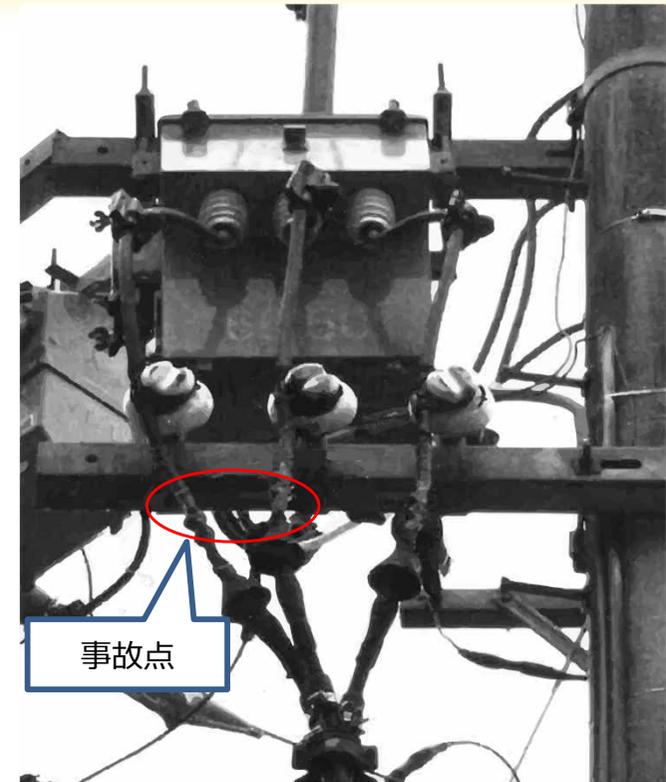
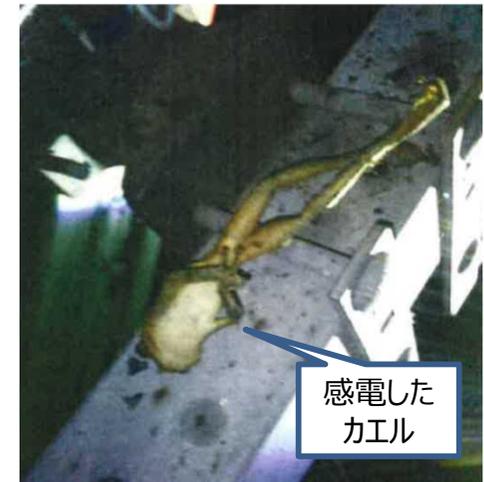
事故点

<⑰波及事故 B2パターン：波及事故>

当該事業場において、構内第1柱の高圧ケーブル終端接続部における各相の離隔が狭いため、R-S相間でカエルが接触し、相間短絡事故が発生した。この短絡事故により、電力会社の過電流継電器付きの開閉器（LCB）が過電流により作動し、波及事故となった。

構内第1柱の高圧ケーブル終端接続部において、各相の離隔が狭いために、R-S相間でカエルが接触し、相間短絡事故が発生した。電力会社の過電流継電器付きの開閉器（LCB）が過電流により作動し、事業場の区分開閉器（PAS）もSO動作により開放動作したが、過電流継電器付きの開閉器（LCB）には自動再閉路の機能がなかったために、波及事故となった。

感電したカエル

高圧ケーブルの更新を計画しており、更新の際には高圧ケーブルの終端接続部の各相の離隔を充分に取るよう施工する。

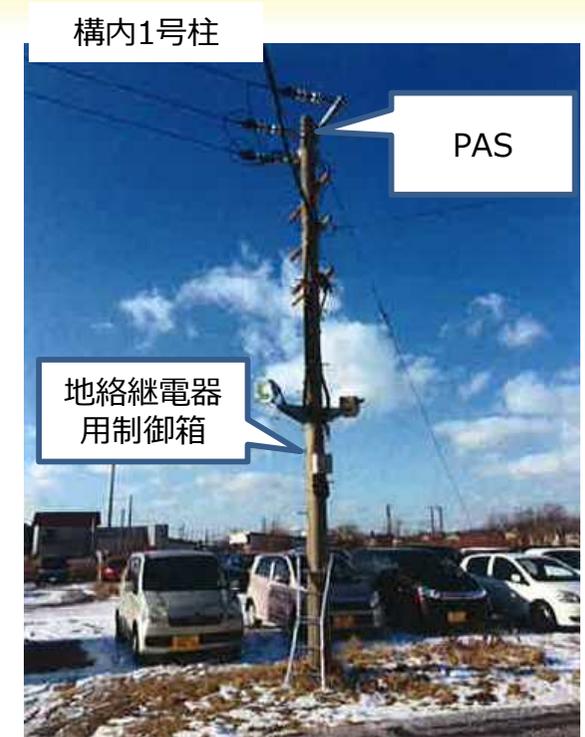
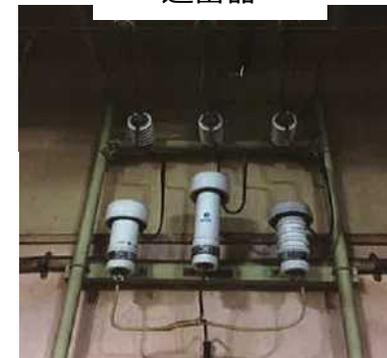
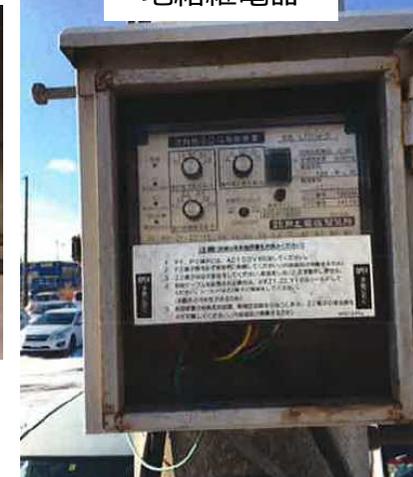
避雷器

<⑱波及事故 B2パターン：波及事故>

当該事業所が停電になり、調査をした結果、高圧気中開閉器（PAS）の開放と地絡継電器の動作が確認された。地絡状況を確認するために電気室内の主遮断装置を開放し、受変電設備の外観及び絶縁抵抗測定を実施した結果、問題が無く受電可能と判断したためPASを投入したが、電気室の主遮断装置が開放のままだったため、主遮断装置の負荷側から制御電源を取っていた地絡継電器が動作しない状態になったこと、実際には避雷器が地絡しており、その地絡が解消されていなかったために波及事故となった。

当該事業所での作業が初めてで、機器の老朽化や受電設備の詳細を十分に把握出来ていなかった代行の電気主任技術者が、地絡継電器の制御電源が電気室内主遮断装置の負荷側から取られていることを失念していたことと、高圧機器の絶縁不良箇所の特定期間に対して過去の年次点検等による絶縁抵抗の推移などの情報不足から状況を十分に把握できていなかったため、避雷器が地絡していたことを見逃してしまった。

- ・地絡継電器の制御電源が、電気室内主遮断装置の負荷側から供給されていることが分かるように表示をする。
- ・担当電気管理技術者が当該事業所に到着できていない状況で、代行の電気管理技術者が事故調査を行った際の良否の判断については、代行者のみの判断とせず、電話等により担当者と連携を取り、担当者の指示を仰いで判断をする。

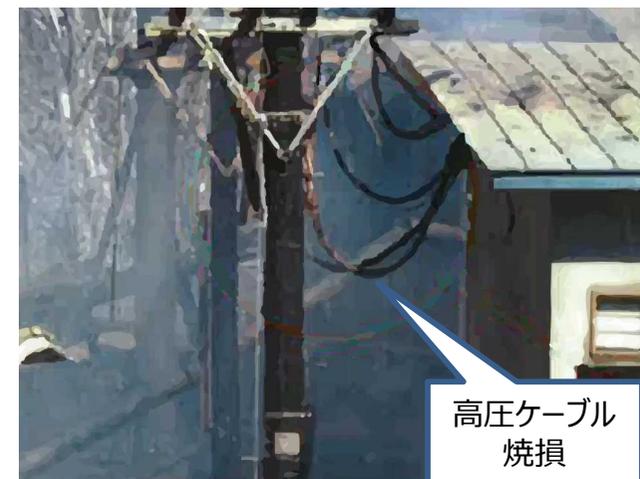
<⑱波及事故 B2パターン：波及事故>

当該工場建屋からの火災により、工場横に設置の構内第1柱に延焼、GR制御ボックス及び高圧気中開閉器、高圧ケーブル他が焼損し、波及事故となった。

GR制御ボックスが先に焼損したため、電源喪失によりGR開放動作をしなかった。

- ・電源内蔵タイプの高圧気中開閉器を採用する。
- ・構内第1柱を建屋から離れた位置に設置する。
