# NITEの電気保安技術支援について (事故事例集)

独立行政法人 製品評価技術基盤機構 (NITE)  
国際評価技術本部 電力安全センター  
電力安全技術室

# 0. はじめに

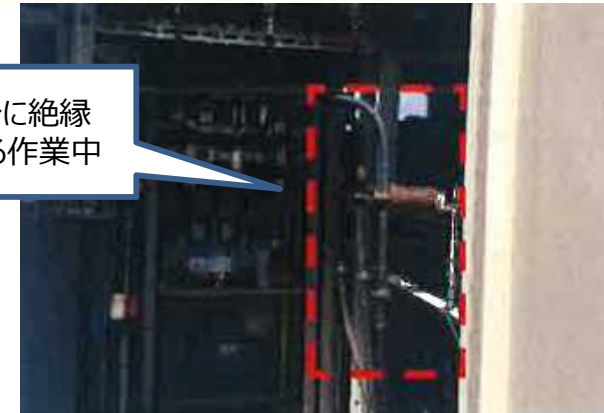
被災時作業状況再現図

# <①死傷事故 Aパターン：キュービクル内ケーブル更新工事に伴う感電負傷事故>

赤破線部分に絶縁シートをかける作業中

キュービクル内  
感電箇所

キャビネット内ケーブル更新工事において、作業者が単独かつ予定外の絶縁シートによる養生作業を実施した際に、高圧用ゴム手袋等の保護具を着用せずに行ったことから、高圧ケーブルに接触・感電したものと推定される。

- ・予定外作業は、行わないように徹底する。
- ・やむを得ず充電部付近の作業を行う場合は、停電をさせる。また、一人作業は行わない。
- ・停電が難しく活線近接作業となる場合は、防具・保護具を使用し、安全に十分留意して行う。

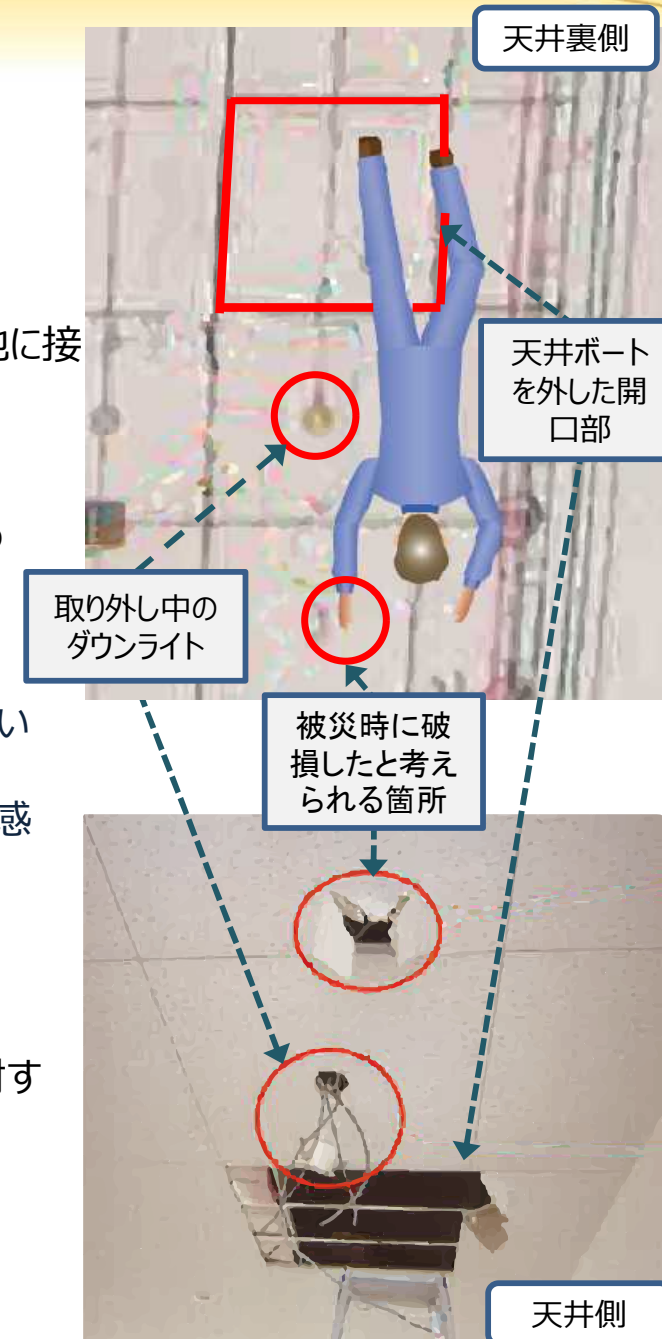
被災時作業状況再現図

## ＜②死傷事故 Aパターン：作業者感電死亡事故＞

当該事業場の照明器具増設工事（100V回路）の際に、作業者がケーブルの被覆を剥ぐためにワイヤストリッパを使用したところ、充電状態のケーブルであったために感電し、死傷事故になった。

照明器具増設工事の際に、作業者は絶縁手袋等の防具を装着せず、また、電源を開放しないままの状態ケーブルの被覆をワイヤストリッパで剥がしたため、感電したものと推定される。

また、照明器具の回路には漏電ブレーカーが設置されておらず、感電状態が継続したことから、感電死亡に至ったものと考えられる。

電気工事を計画した時は、必ず事前に電気主任技術者に連絡・相談を行い、工事内容に対する助言や必要に応じて立ち合いを求める。

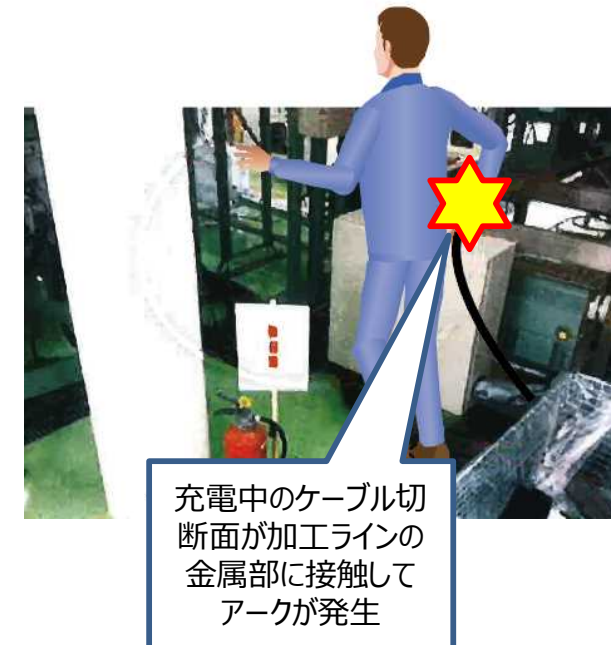
## <③死傷事故 Bパターン：工場内ケーブル工事に伴う従業員のアーク負傷事故>

- ・電気工事を行う際は、第一種電気工事士の有資格者が工事に携わり、必ず電気主任技術者へ連絡して必要な指揮・助言を受けるように徹底する。
- ・電気主任技術者に対し、定期的に保安教育の実施を依頼し、安全作業に必要な知識の取得に努める。

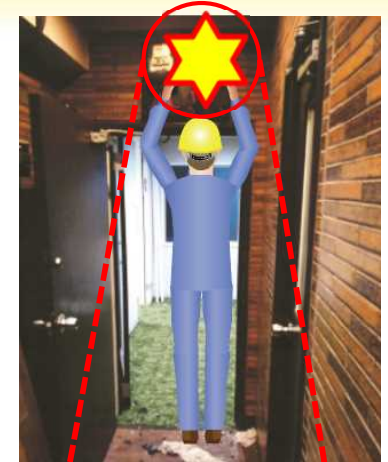
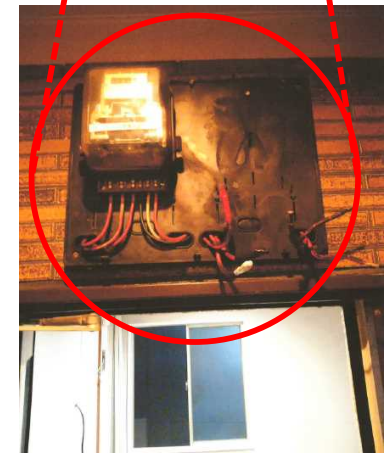
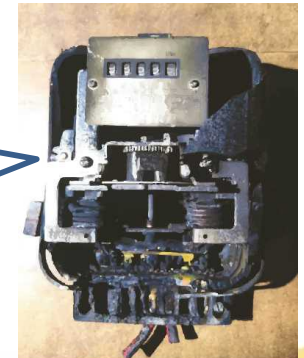
## <④死傷事故 Bパターン：分電盤移設工事による作業員の感電負傷事故>

普通電力量計  
の破損状態

- ・電気主任技術者による、工事前の作業員の資格確認を実施する。

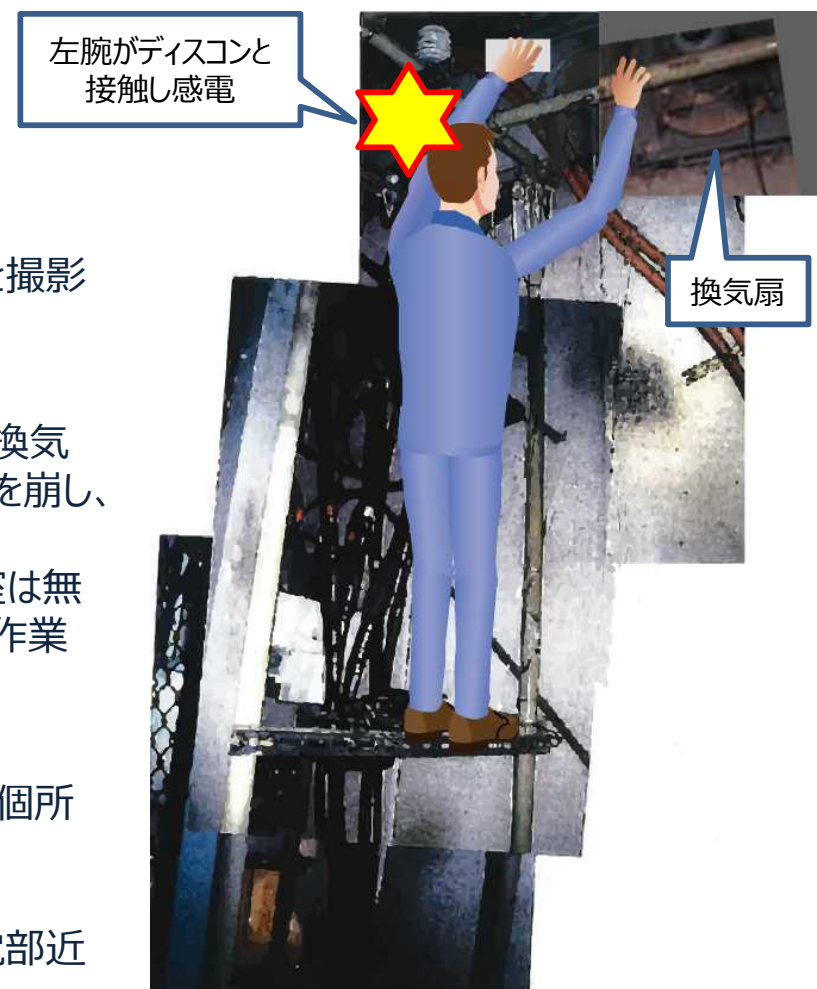
被災時作業状況再現図

## <⑤死傷事故 Aパターン：感電負傷事故>

- ・電気設備の工事等の計画がある場合は、事前に電気保安法人に連絡を取り、危険箇所や注意事項を工事業者に周知する。また、必要に応じて立ち会わせる。
- ・電気室の鍵を貸し出す時は、電気保安法人に連絡して、指示を仰ぐこととする。
- ・電気室内での作業の際は、電気用ヘルメット、ゴム手袋を着用する（やむを得ず充電部近接の場合に限る）。
- ・保安規程に基づき、今後職員を対象とした電気保安法人による安全講習会を実施し、電気に関する安全意識の向上を図る。

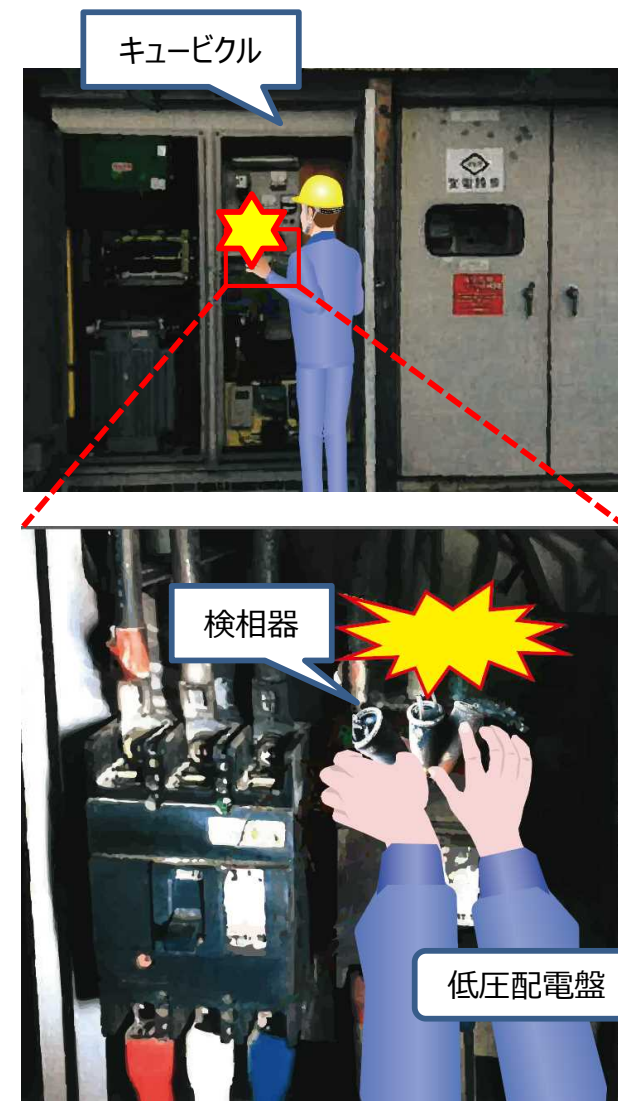
被災時作業状況再現図

## <⑥死傷事故 Bパターン：検相中に発生したアーク火傷事故>

- ・非接触型検相器で検相を実施。
- ・作業責任者は、全体ミーティング実施時及び作業開始前に防保護具の着用を徹底。主任技術者もこれを確認。
- ・安全教育の実施。

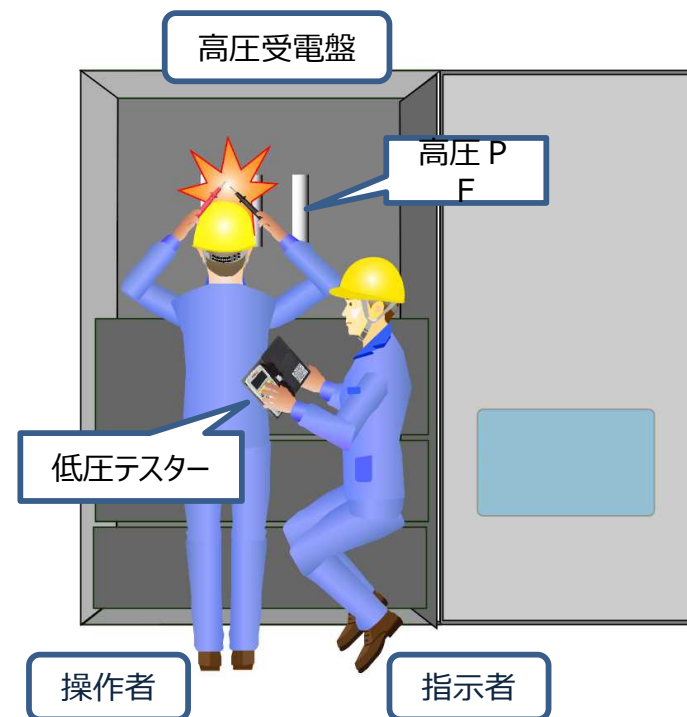
被災時作業状況再現図

## <⑦死傷事故 Bパターン：作業者のアークによる負傷事故>

手順書作成者から操作内容を事前に現場で引き継ぐようにした。上記(1)、(2)について、作業員へ各種教育を実施した。

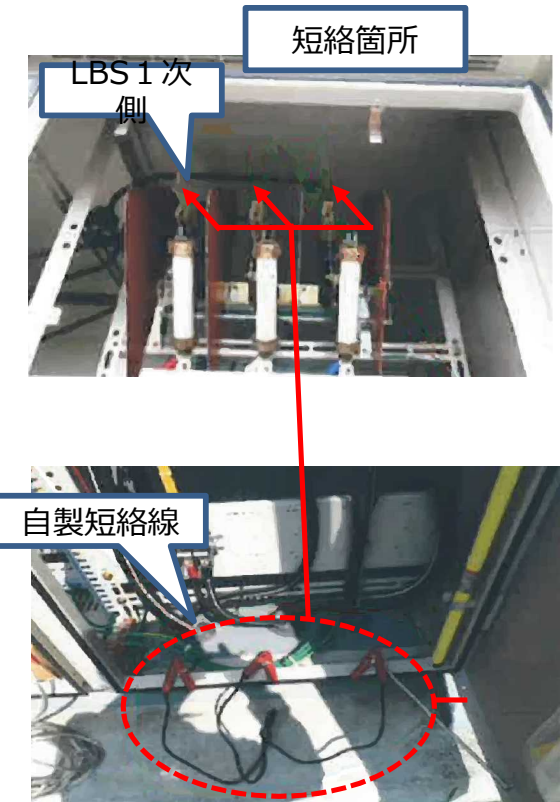
## <④波及事故 B2 パターン：年次点検作業中における波及事故>

事故発生電気設備：限流ヒューズ付高圧負荷開閉器（LBS）

- ・VCTが接続されていない高圧ケーブル絶縁測定は、短絡して一括測定せず、各相について測定する。
- ・SOG制御装置試験（連動試験を含む）は、中断することなく実施できるようにSOG動作特性試験と高圧回路絶縁抵抗測定について、正しい年次点検チェック表を作成し、これを実行する。
- ・雨天等の悪天候時は作業を中止し、年次点検実施については当面の間2名以上で行い、保安法人内電気主任技術者の指導を受ける。

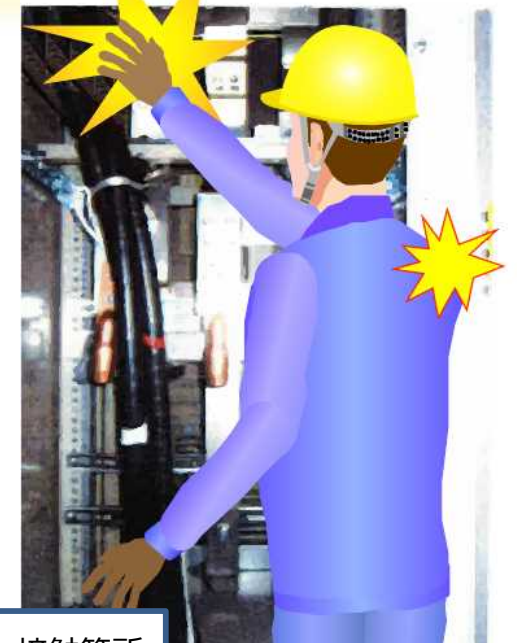
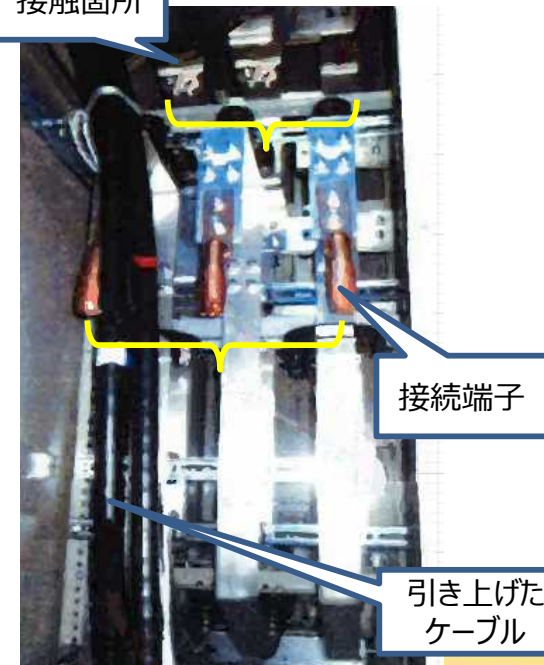
被災時作業状況再現図

接触箇所

接続端子

引き上げた  
ケーブル

- ・いかなる場合にも、作業前は必ず検電を実施する。
- ・作業変更などの連絡は、上位会社（2次請）及び電気主任技術者に報告し、指示を受ける。
- ・変電所立入作業や盤の開錠は電気主任技術者の許可を受ける。
- ・作業場所が変更になった場合には、再度KYMを実施するように作業員（3次請）に徹底させる。
- ・充電部が近接する作業では、電気主任技術者の確認を取り、充電部の防護をして作業する。

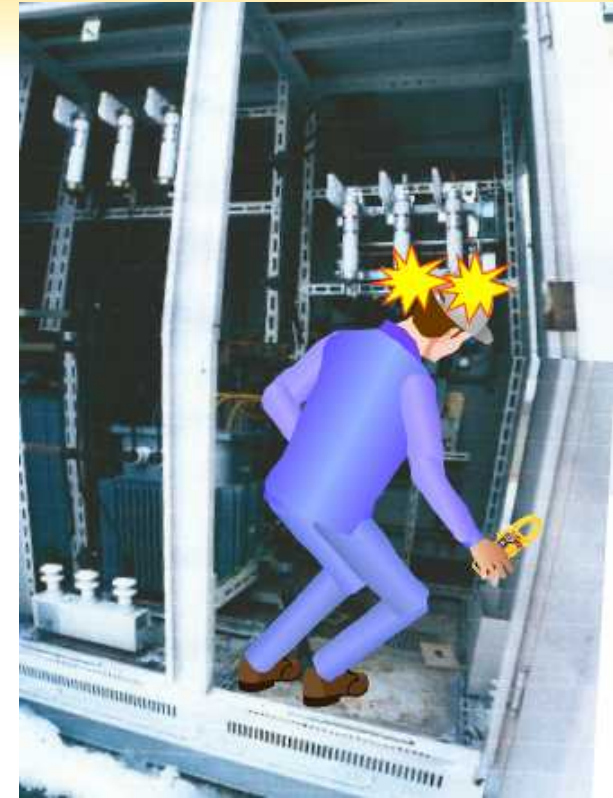
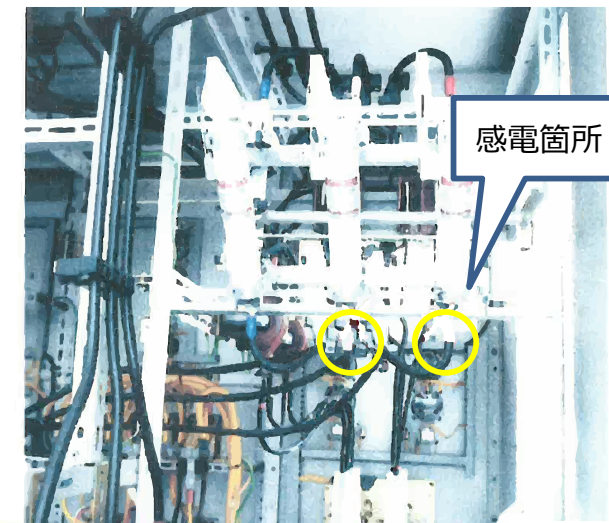
月次点検において、キュービクル内設置の高圧機器、高圧ケーブルの負荷電流や漏洩電流その他を測定するため、クランプメーターで測定を開始した。高圧ケーブルのシース電流をクランプメーターでキュービクル外部から測定しようとしたところ、屋根からの雪解け水が体に当たり、跳ね返った滴がキュービクル内に飛び散るので、体をかがめてキュービクル内に入り測定し、外部に出ようと立ち上がった時に、頭上にLBSがあり、ケーブルとの接続箇所に頭部が触れ、感電した。

高圧電気設備が充電中であるにもかかわらず、キュービクル内部で測定を行ったことと、適切な防具（ヘルメット）を着用していなかった。

高圧電気設備が充電中の間は、キュービクル内部に入らないで、点検することを原則とし、また、当日の天候や周囲の状況を十分に配慮し、装備と行動万全を期すとともに、時間に余裕を持って慎重に点検していくものとする。

#### ・保護具の着用

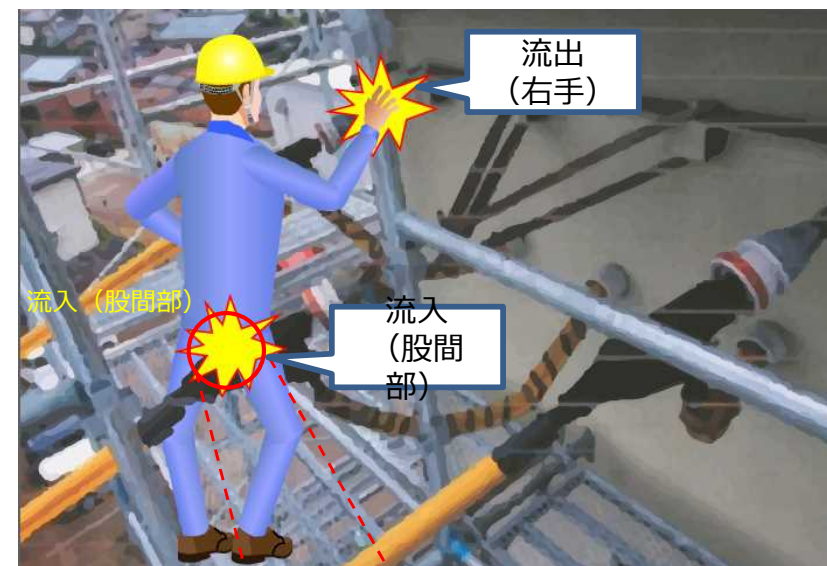
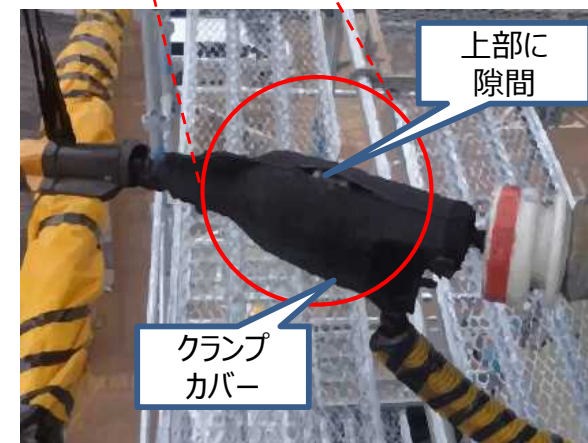
被災時作業状況再現図

### <③死傷事故 Aパターン：足場組立て作業員の感電負傷事故>

屋上防水工事と外壁ひび割れ修繕・塗装工事において、午前中の作業を終了し、足場通路上の引込線をまたいで通行しようとした。中線のクランプカバー上部をまたいだ際に、劣化し隙間があったクランプカバー内部の充電部に触れ、さらに右手で近くの足場パイプをつかんだ瞬間に電撃を受け被災した。

- ・クランプカバー等の絶縁材料は防護具ではないことを認識し、絶縁劣化を想定し、裸線同様に防護する。
- ・防護は万一の場合を防ぐためのものであり、電路へは立入禁止にする。
- ・電気工作物の保安の確保は設置者の義務であることを再確認する。
- ・電気に関する危険性、安全知識について作業員に再度指導教育する。

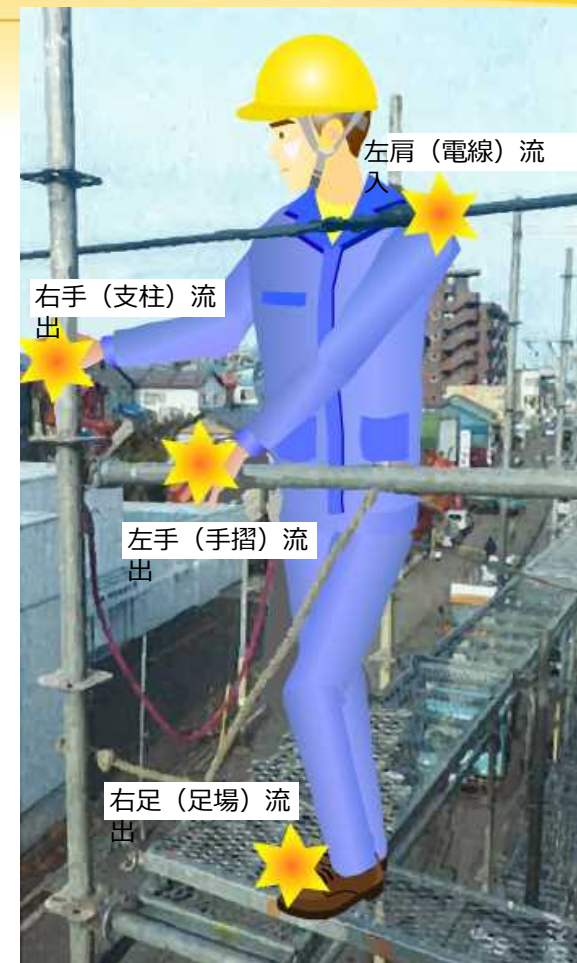
## <④死傷事故 Aパターン：建物解体作業者感電死亡事故>

- ・施工会社および元請け会社に対する注意喚起を実施する。
- ・感電事故発生箇所の安全措置を実施する。
- ・建築関係団体への感電事故防止に向けた啓発活動を実施する。
- ・建築工事現場に関する情報提供を要請する。
- ・感電事故防止に向けた注意喚起を実施する。

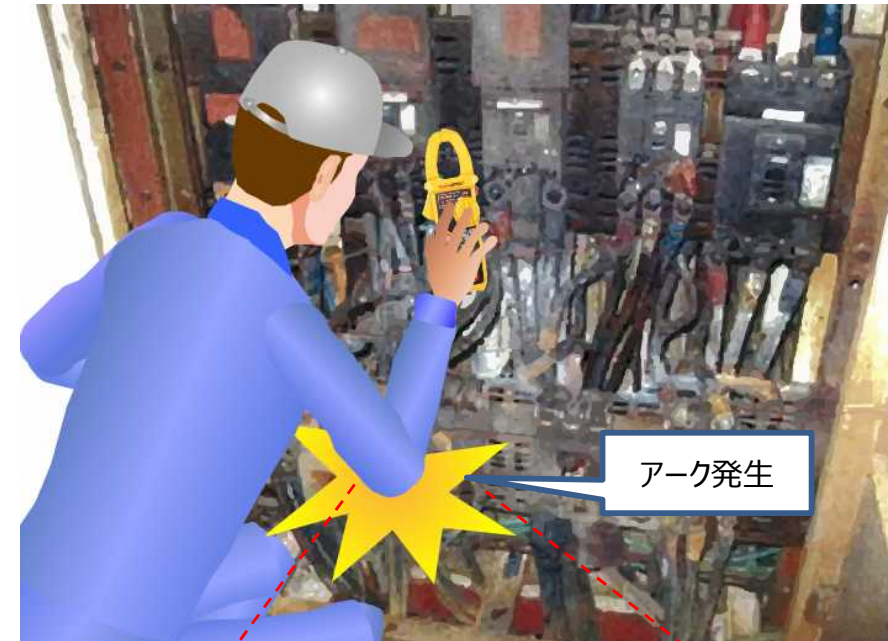
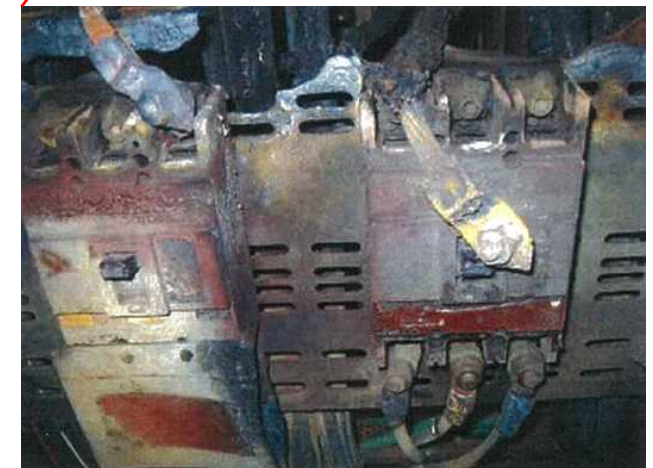
キュービクル内配電盤

## <⑤死傷事故 Bパターン：低圧ブレーカー1次側におけるアーク火傷による負傷事故>

アーク痕

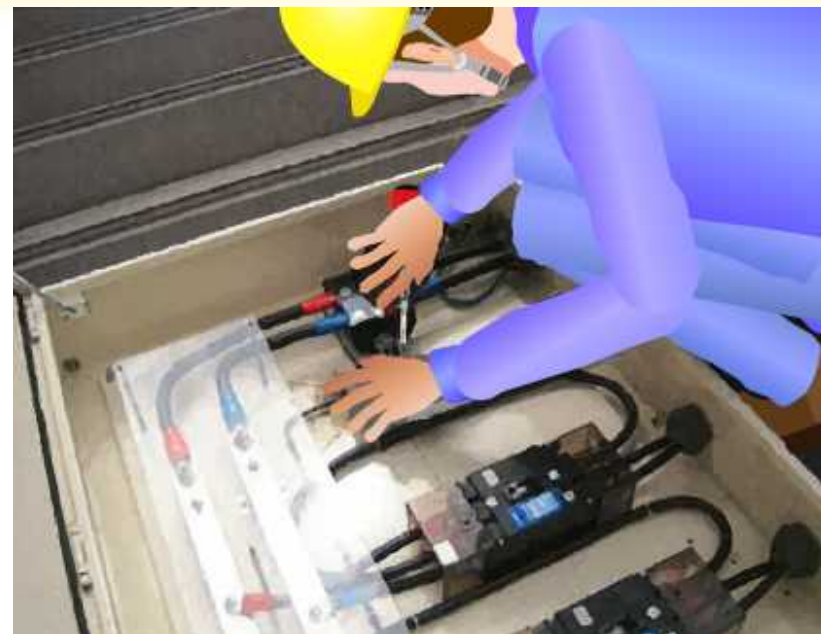
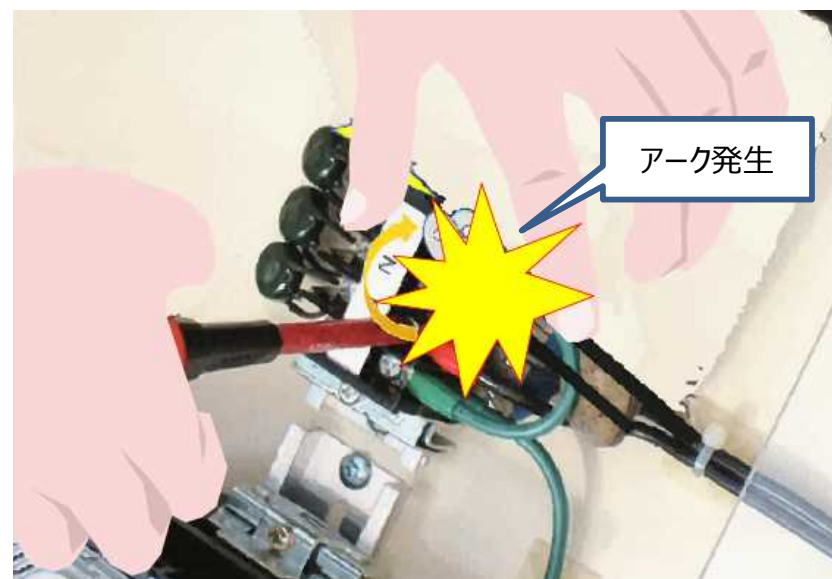
被災時作業状況再現図

## <⑥死傷事故 Bパターン：作業者のアークによる負傷事故>

配線間の短絡によるアーク発生

- ・太陽電池発電設備定期点検契約を設置者と電気工事業者とで締結していたが、新たに電気保安法人を含めて締結し、連絡を徹底することによって電気主任技術者の立ち会いの下で作業する。
- ・太陽電池発電システムの点検に関する作業標準書を作成するとともに充電部への保護カバー及び保護手袋を着用して点検を行う。
- ・工事業者、下請業者の社員への事故事例及び点検手順の教育を実施する。

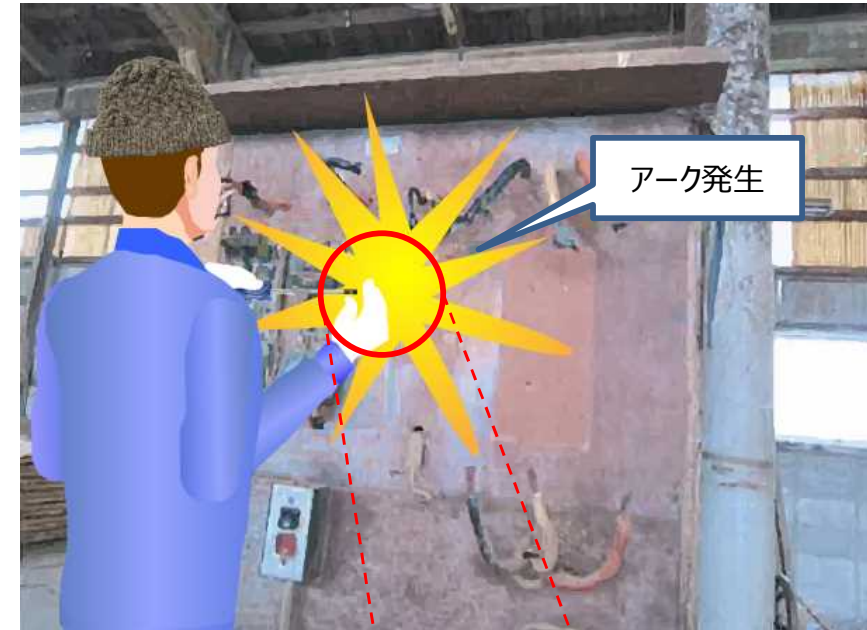
事故発生分電盤

## <⑦死傷事故 Bパターン：公衆のアークによる負傷事故>

- ・電気工事士の資格が無く、また電気知識も乏しいにも関わらず、安易に取替工事を行った。
- ・社長は電気保安法人が主催する安全講習会を従業員に受講させないなど、教育が不足していた。
- ・電気保安法人は、故障発生時の安全配慮について助言が不足していた。

- ・電気保安法人による電気安全の講習会を実施する。
- ・不良個所が発生した場合には、電気保安法人の指導助言を仰ぎ、電気工事店による改修工事を行う。
- ・経年劣化による故障が懸念される機器については設備更新を計画し、実施する。

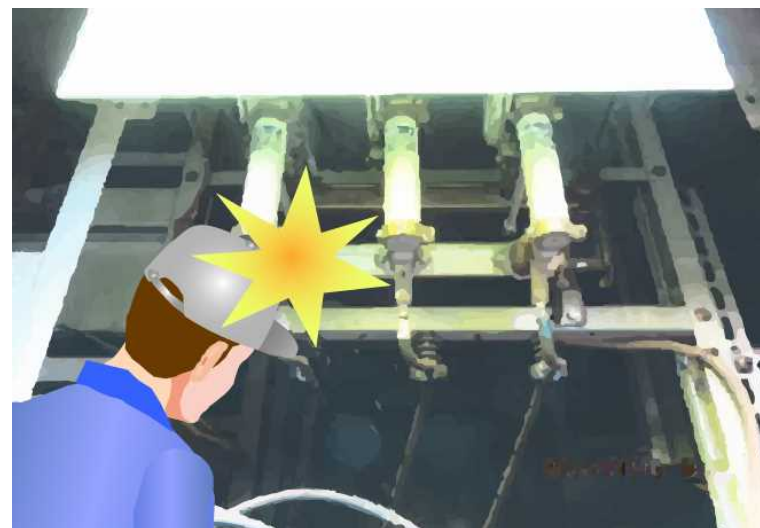
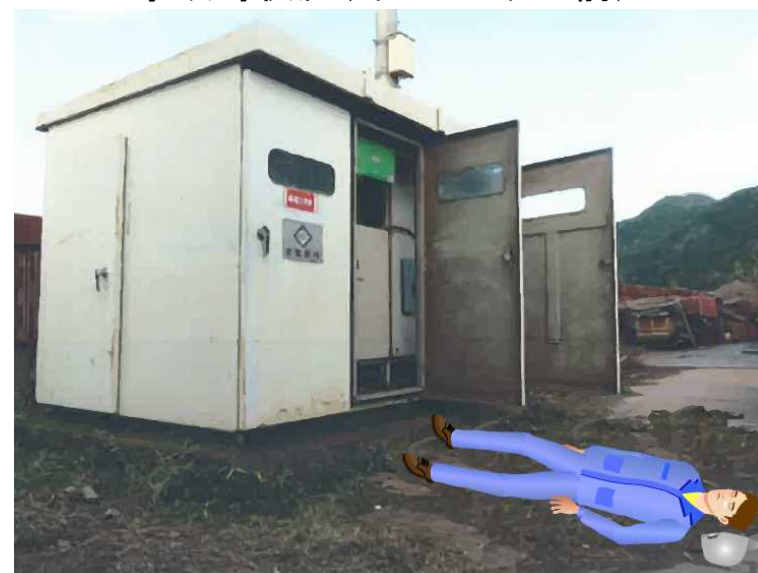
被災時作業状況再現図

## <⑨死傷事故 Cパターン：事業所構内の感電負傷事故>

高圧充電部（LBS2次側）

事故時状況（キュービクル前）

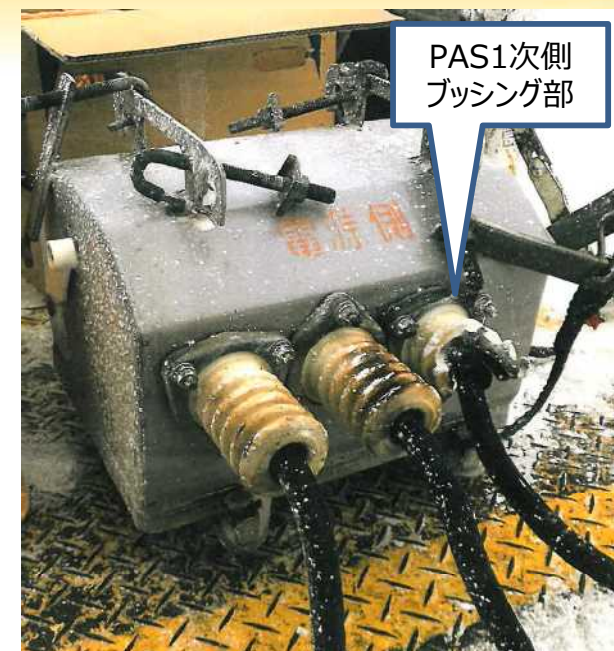
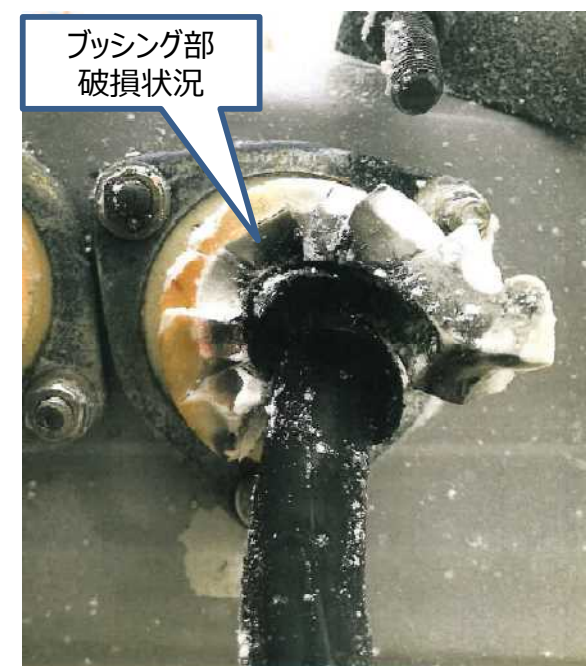
## <⑪波及事故 A1パターン：波及事故>

事故発生電気設備：区分開閉器（PAS）一次側ブッシング部（6,600V）

当該事業所のPAS1次側のブッシング部が破損し、波及事故となった。PASを調査したところ、破損したブッシングより引き出されているリード線の被覆が損傷していた。

- ・PASのリード線の被覆が損傷した箇所より水分が浸入したことによって地絡状態になり、停電となった。PASは2007年製なので推奨交換期限（10年）をわずかに過ぎていたが、設置場所が沿岸部なので、被覆の劣化が早まったと推定される。
- ・ブッシング部の破損は、点検では確認できなかったが、ヒビが入っていた可能性があり、気温の寒暖差が激しい地域なので、わずかなヒビが拡大し、破損に至ったと推定される。
- ・上記2点の原因は、PAS1次側の不具合につき、SOG制御装置の保護範囲外であったため、波及事故に至った。

- ・PAS及びSOG制御装置を新品に交換する。
- ・点検時での第一柱の目視点検を双眼鏡で確実に行うこととし、PASの交換は推奨交換期限を確実に行うこととする。

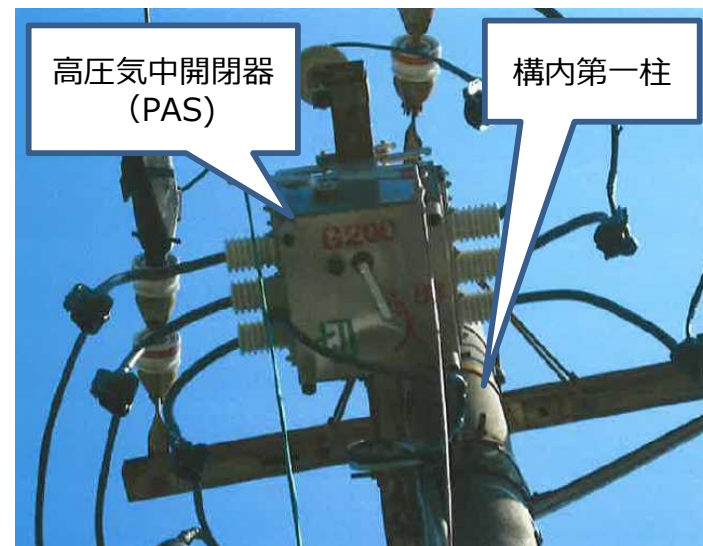
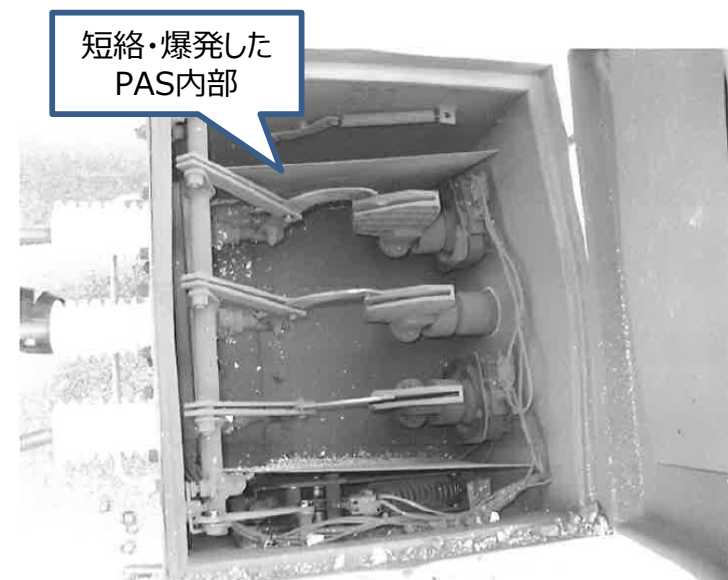
## <⑫波及事故 A2パターン：配電線に対する波及事故>

事故発生電気設備：構内第一柱上の高圧気中開閉器（PAS） 6,600V

- ・PASが内部破損している可能性に気付かず、また故障点の調査を詳細に行わずPASを投入したこと。
- ・保安管理に関する管理技術者としての知識及び技術力が未熟であり、かつ、不明点について他の電気管理技術者等に紹介や応援を依頼しなかった。

- ・平素から保安管理に関する講習会等の参加、メーカー資料、書籍等によって知識及び技術を習得するとともに、他の電気管理技術者との経験の共有化に努める。
- ・PASが動作した場合には、PASの外観に異常が無い場合でも、PAS内部短絡の可能性を含め負荷側の短絡箇所（故障点）の有無について調査する。
- ・故障点が発見できない場合は、冷静に対処するために他の電気管理技術者に応援を求める。

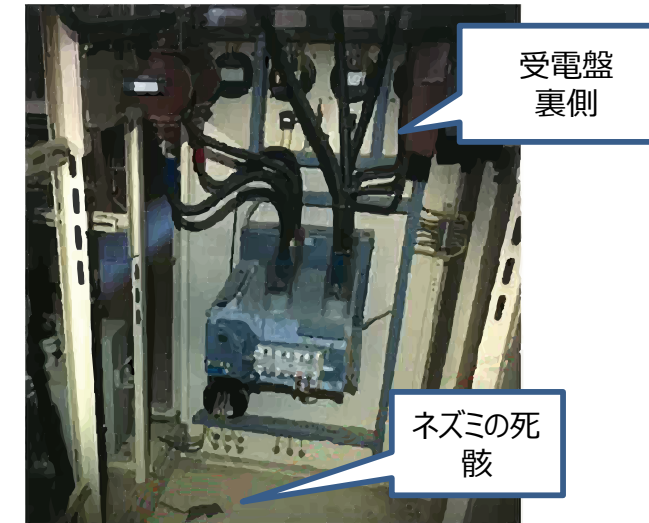
## <⑬波及事故 A2パターン：波及事故>

事故発生電気設備：高圧気中負荷開閉器（PAS） 6,600V

当該事業場の電気工作物が原因で、波及事故が発生。調査の結果、PASは開放状態で、地絡継電器（GR）には動作表示があった。また、PASには焼損痕と外箱変形が確認できた。PASの絶縁抵抗を測定した結果、相間、対地間が絶縁破壊しており、これが原因で波及事故が発生したと判明、その他、受電設備に異常が無いことを確認した。

- ・ネズミが侵入したと思われるキュービクル内の低圧ケーブル入口開口部、及び制御盤内の制御線入口開口部は、コーキング処理によりふさぐ。

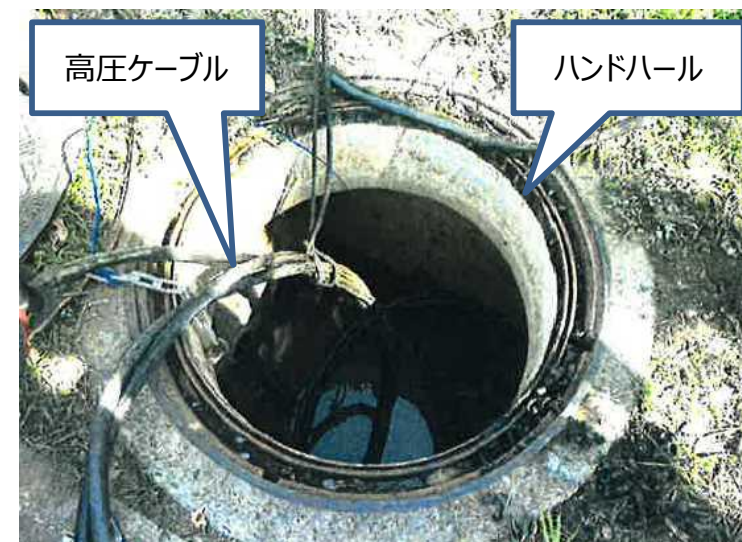
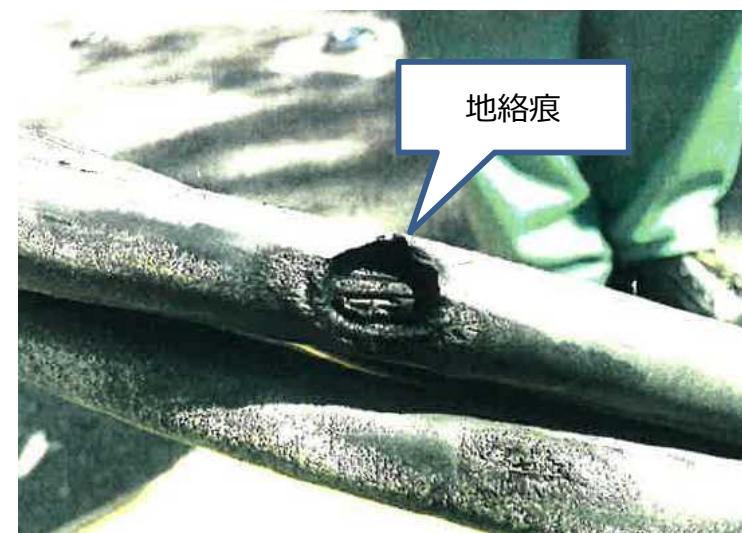
事故原因：自然劣化

当該事業所の受電用高圧引込ケーブルが、ハンドホール内で経年劣化により地絡が発生し、高圧ケーブルが直引込であったために地絡保護範囲外となり、波及事故となった。

受電用高圧引込ケーブルの経年劣化（1996年製）により、地絡が発生した。

- ・現在更新時期を経過している他の機器についても早急に取替えを計画する。今後は更新時期に合わせて計画的に取替えを行う。
- ・高圧ケーブルが保護範囲内となるように、構内高圧気中開閉器の設置を検討する。

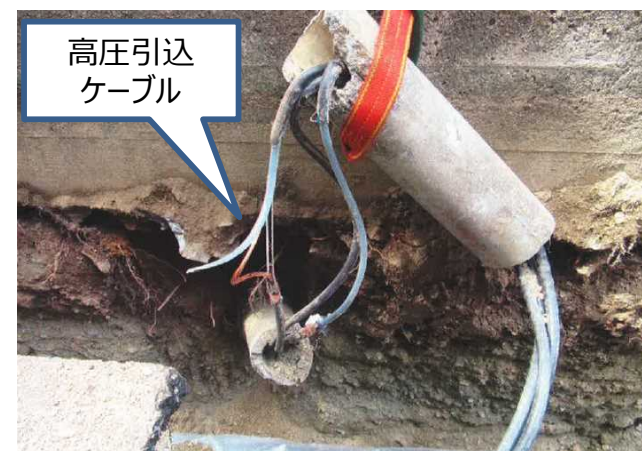
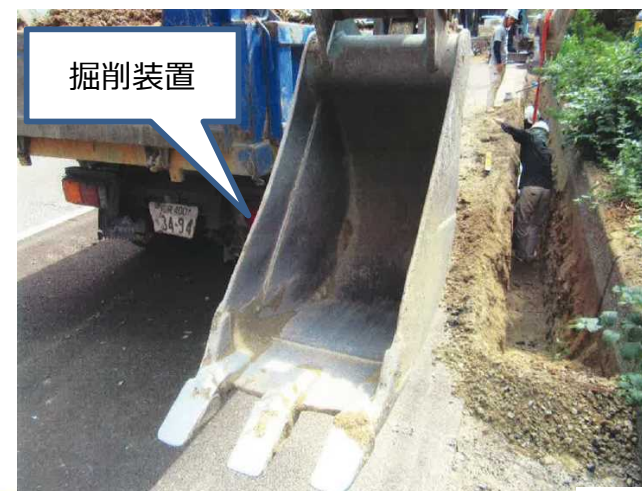
## <⑰波及事故 B1パターン：配電線に対する波及事故>

事故発生電気設備：高圧引込ケーブル 6,600V

- ・埋設管表示ピンを取り付けて埋設位置を表示する予定。
- ・構内柱を建柱し、高圧気中開閉器（方向性地絡継電器付）を設置予定。

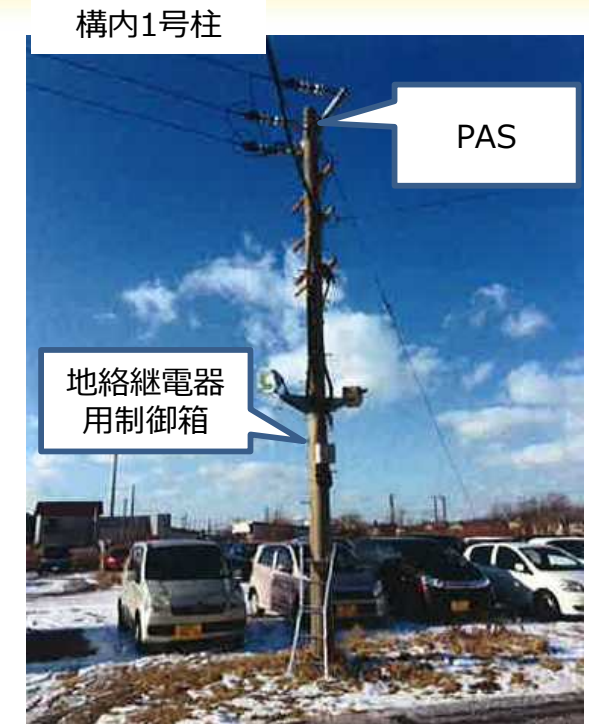
避雷器

## <⑱波及事故 B2パターン：波及事故>

事故発生電気設備：避雷器

- ・地絡継電器の制御電源が、電気室内主遮断装置の負荷側から供給されていることが分かるように表示をする。
- ・担当電気管理技術者が当該事業所に到着できていない状況で、代行の電気管理技術者が事故調査を行った際の良否の判断については、代行者のみの判断とせず、電話等により担当者と連携を取り、担当者の指示を仰いで判断をする。
