NITEの電気保安技術支援について (事故事例集)

独立行政法人 製品評価技術基盤機構 (NITE)
国際評価技術本部 電力安全センター
電力安全技術室

- NITEでは、事業者から経済産業省に提出される電気工作物の事故情報である詳報※の分析を実施しています。
- 今回は、令和元年度～2年度に発生した事故のうち、電気工事の際に起こった事故を事例集として取りまとめましたので、ご報告いたします。

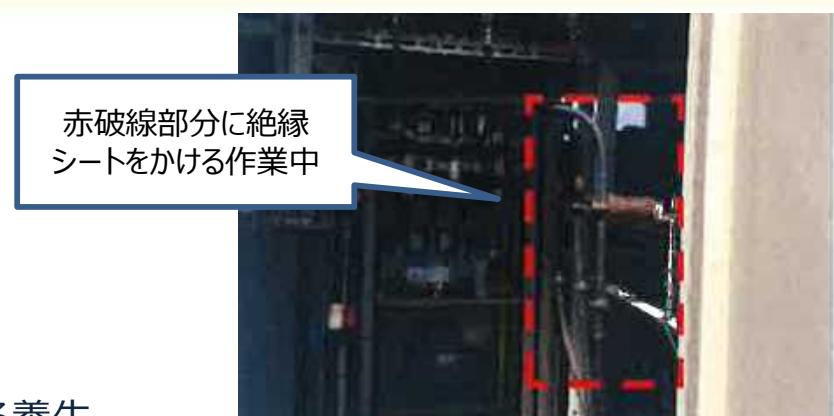
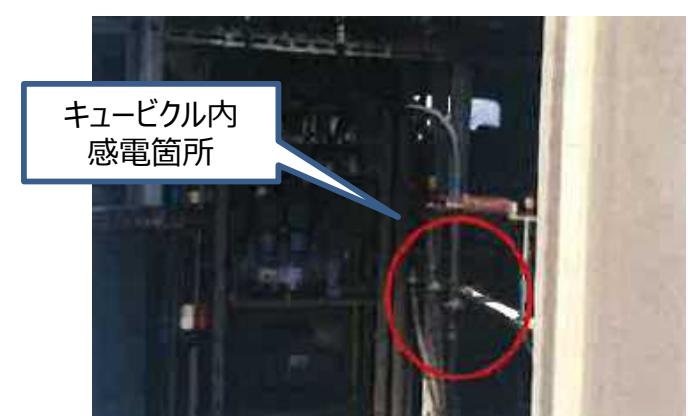
被災時作業状況再現図

当該事業場のキュービクル内ケーブル更新工事において、作業者が絶縁シートによる養生をしようとした際に、作業者の左腕が高圧ケーブルに接触・感電したため、死傷事故になった。

キャビネット内ケーブル更新工事において、作業者が単独かつ予定外の絶縁シートによる養生作業を実施した際に、高圧用ゴム手袋等の保護具を着用せずに実行したことから、高圧ケーブルに接触・感電したものと推定される。

- ・予定外作業は、行わないように徹底する。
- ・やむを得ず充電部付近の作業を行う場合は、停電をさせる。また、一人作業は行わない。
- ・停電が難しく活線近接作業となる場合は、防具・保護具を使用し、安全に十分留意して行う。

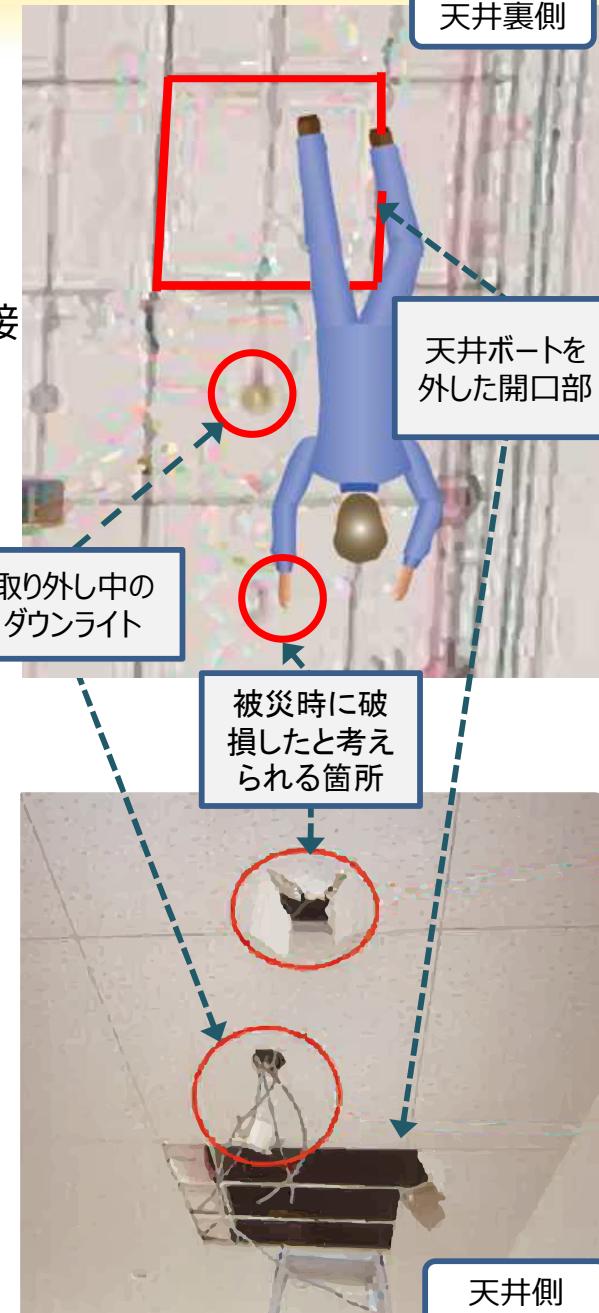
被災時作業状況再現図

当該事業場の照明器具増設工事（100V回路）の際に、作業者がケーブルの被覆を剥ぐためにワイヤーストリッパーを使用したところ、充電状態のケーブルであったために感電し、死傷事故になった。

照明器具増設工事の際に、作業者は絶縁手袋等の防具を装着せず、また、電源を開放しないままの状態でケーブルの被覆をワイヤーストリッパーで剥がしたため、感電したものと推定される。

また、照明器具の回路には漏電ブレーカーが設置されておらず、感電状態が継続したことから、感電死亡に至ったものと考えられる。

電気工事を計画した時は、必ず事前に電気主任技術者に連絡・相談を行い、工事内容に対する助言や必要に応じて立ち合いを求める。

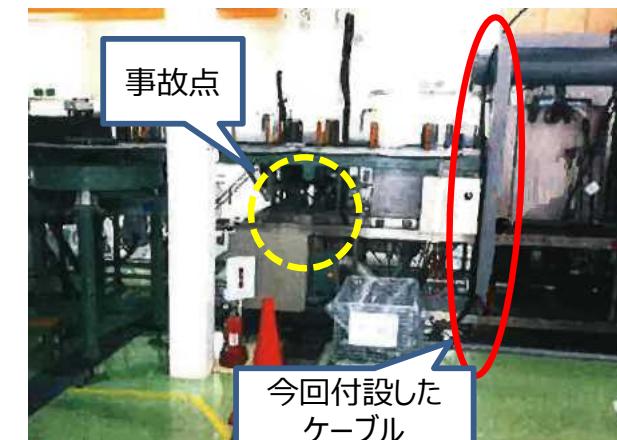
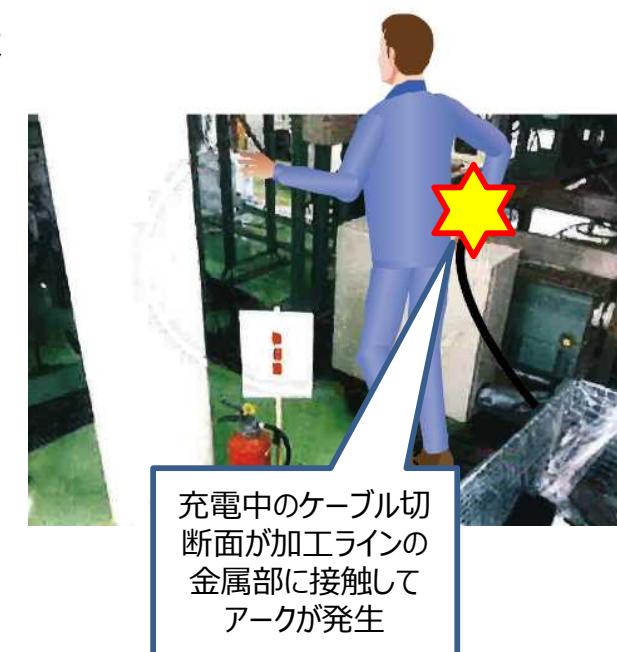
被災時作業状況再現図

当該事業場のケーブル敷設工事において、作業者が充電中の低圧ケーブルを電気設備に接触させ、短絡によるアークにより熱傷を負ったため、死傷事故になった。

ケーブル敷設工事は、第一種電気工事士有資格者が行う必要があったにも関わらず、作業者は軽微な工事だと思い込み、電気主任技術者にも必要な指揮・助言を受けずに工事を行ってしまったこと、ブレーカーの開放後操作禁止等の注意喚起表示がされていなかったこと、ブレーカー投入の際にブレーカー投入中であることを失念してしまったことにより、ケーブル敷設作業を充電状態で行ってしまい、誤ってケーブル末端切断部分を電気設備金属部分に接触させ、発生したアークにより受傷したものと推定される。また、作業者は、必要なヘルメット等の保護具を着用していなかったことも、事故につながったものと考えられる。

- 電気工事を行う際は、第一種電気工事士の有資格者が工事に携わり、必ず電気主任技術者へ連絡して必要な指揮・助言を受けるように徹底する。
- 電気主任技術者に対し、定期的に保安教育の実施を依頼し、安全作業に必要な知識の取得に努める。

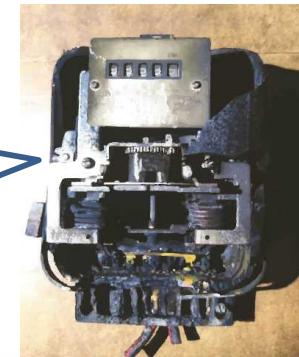
普通電力量計
の破損状態

当該事業場での分電盤移設工事の際に、作業者がキュービクル内の低圧ブレーカーを開放をせず、活線状態で動力用ブレーカーの入れ替え作業を行ったため、配線再接続時に誤って活線部を短絡したことにより発生したアークで火傷を受傷したことから、死傷事故になった。

分電盤移設工事の際に、作業者が過去の現場での経験を元に独自判断をして、電気主任技術者から事前指示のあった操作（キュービクル内低圧ブレーカーの開放による停電）を守らずに低圧活線作業を行ったため、配線再接続時に誤って活線部を短絡したことにより発生したアークで火傷を受傷したものと推定される。

- ・必要資格を判別できる人員配置及び作業員に対しての事前資格確認を徹底する。
 - ・関係作業員事故防止会議の実施及び活線作業禁止周知の徹底を図る。
 - ・社外教育資料（電気工事関係資料）に基づく教育を行う。
 - ・作業体制の見直しを図る。（進捗報告の徹底、人員配置の見直し、作業員育成）
- ※上記は全て工事会社にて実施
- ・電気主任技術者による、工事前の作業員の資格確認を実施する。

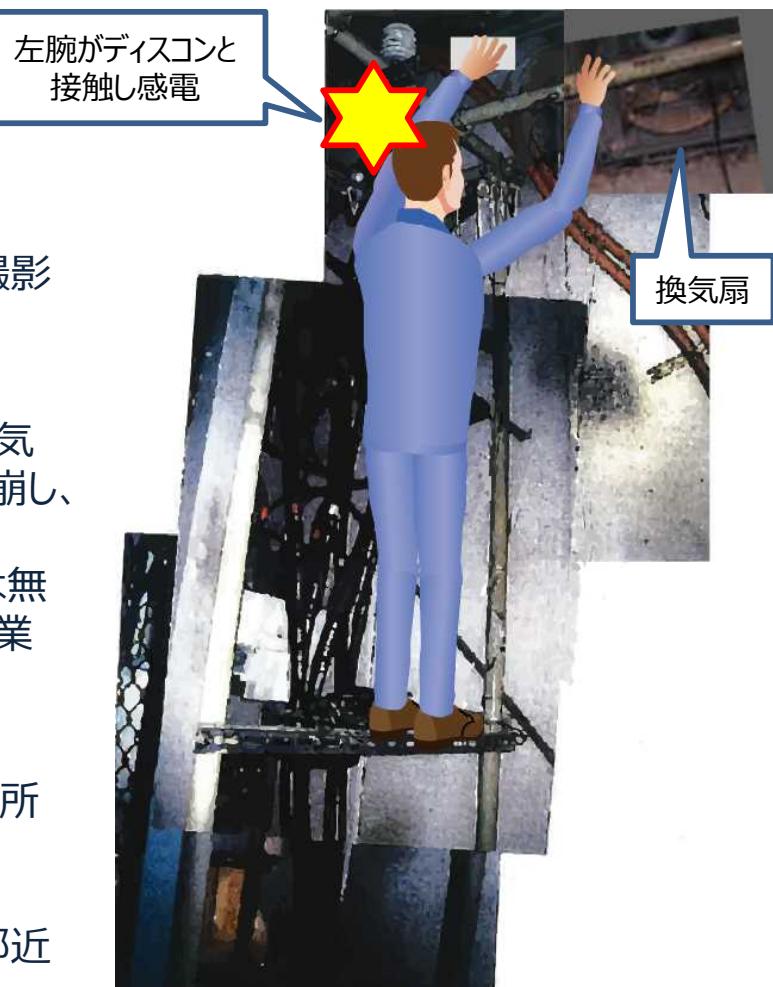
被災時作業状況再現図

当該事業場の電気室内換気扇工事の下見の際に、作業者が換気扇の銘板写真を撮影しようとして、誤って充電中のディスコンに左腕が接触したため、死傷事故になった。

電気室内換気扇工事の事前調査のために訪問した作業者が、高圧機器近くにある換気扇を調査対象と間違え、鉄チャンネル材に昇って銘板写真を撮影しようとした際に態勢を崩し、誤って充電中のディスコンに左手が接触して感電したものと推定される。

なお、当該工事の事前調査は、電気主任技術者への連絡無しに行っており、電気室は無施錠であったために被災した作業者は無断で入室していたことや、高圧機器の近くでの作業が危険という意識が低かったことも事故発生の間接要因として挙げられる。

- ・電気設備の工事等の計画がある場合は、事前に電気保安法人に連絡を取り、危険個所や注意事項を工事業者に周知する。また、必要に応じて立ち会わせる。
- ・電気室の鍵を貸し出す時は、電気保安法人に連絡して、指示を仰ぐこととする。
- ・電気室内での作業の際は、電気用ヘルメット、ゴム手袋を着用する（やむを得ず充電部近接の場合に限る）。
- ・保安規程に基づき、今後職員を対象とした電気保安法人による安全講習会を実施し、電気にに関する安全意識の向上を図る。

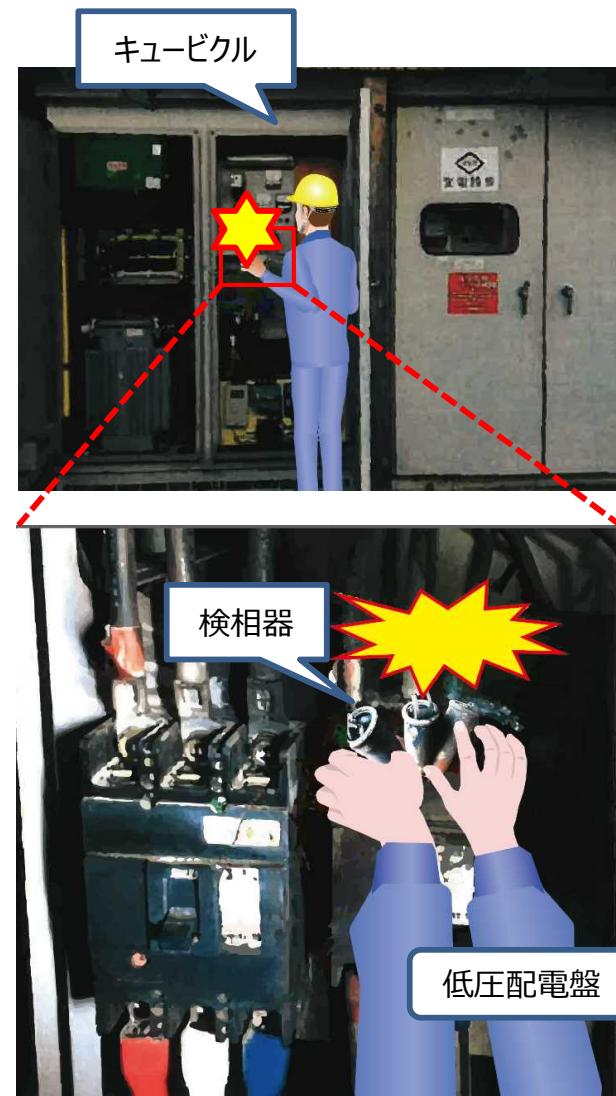
被災時作業状況再現図

当該事業場の高圧受電設備の更新工事を終えて送電する際、作業者が200V回路の検相中、検相器のクリップ同士を誤って接触（短絡）させてしまい、短絡時に生じたアークにより両手及び顔面の一部に火傷を負い、死傷事故となった。

工事終了予定時間を超過していたため、被災者は検相を急ぐあまり、接触型検相器の1相のクリップ金属部を別の相のクリップ金属部に誤って接触させてしまった。また、防災面や手袋等の防保護具を着用していなかった。

- ・非接触型検相器で検相を実施。
- ・作業責任者は、全体ミーティング実施時及び作業開始前に防保護具の着用を徹底。主任技術者もこれを確認。
- ・安全教育の実施。

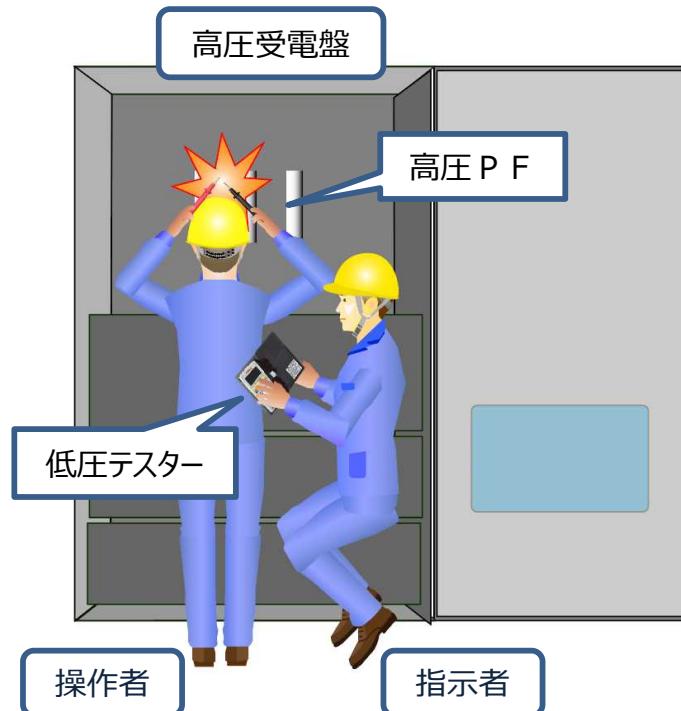
被災時作業状況再現図

当該事業場内の高圧盤への送電作業を行っていた際に、操作者が受電確認のため、高圧盤の電力ヒューズ一次側の電圧を測定しようとしたところ、短絡によるアークが発生し、指示者及び操作者の2名が火傷を負ったことから、死傷事故になった。

高圧盤の電気工事を行っていた際に、操作者が受電確認のため、充電中の高圧盤の電力ヒューズ一次側の電圧を測定しようとして低圧用デジタルテスターのリード棒を当てたために短絡し、発生したアークにより指示者及び操作者の2名が火傷を負ったものと推定される。なお、操作手順書において電圧確認方法が不明確であったことや、指示者及び操作者ともに低圧用デジタルテスターの高圧使用禁止を理解していないなど、デジタルテスターの知識が不足していたこと、事前に操作現場を確認していなかったことが事故発生に影響したと考えられる。

操作手順書作成ルールを作成し、操作手順書の作業内容の明確化。電圧確認方法を含む停送電操作の作業内容の見直し。その他の感電リスクを操作手順書に明記。停送電作業に使用する道具類の使用方法に関する作業標準を作成。

電圧測定時の低圧テスター使用方法を作成した。操作手順書作成ルールを作成し、操作手順書の中に必要道具を事前に明確にして、作業当日に必要道具の持出しをチェックできるようにした。

手順書作成者から操作内容を事前に現場で引き継ぐようにした。上記(1)、(2)について、作業者へ各種教育を実施した。

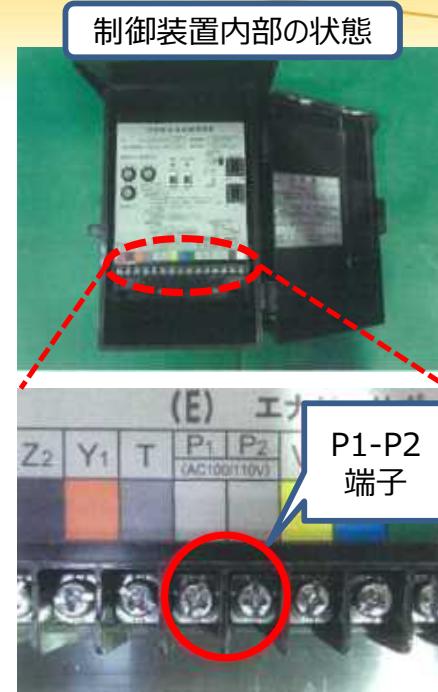
引込柱移設工事において、移設工事中に地絡方向継電器用電源変圧器（P1、P2）回路に別電源を接続したことによる過電流が流れたため、当該電源変圧器が損傷したことによって、波及事故に至ったものと推定される。

高圧気中開閉器及び地絡方向継電器の外観、地絡方向継電器の電源表示の点灯及び高圧気中開閉器と地絡方向継電器の結合動作試験に異常が無いことを確認する。

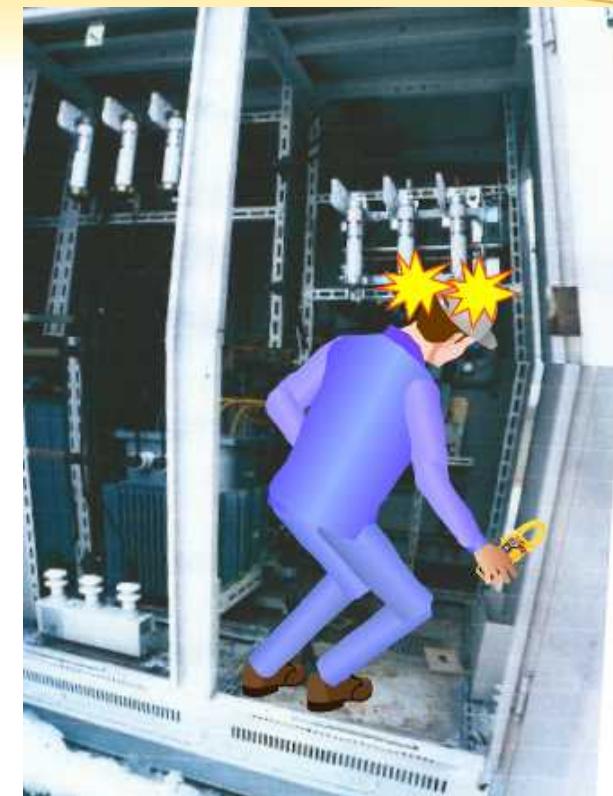
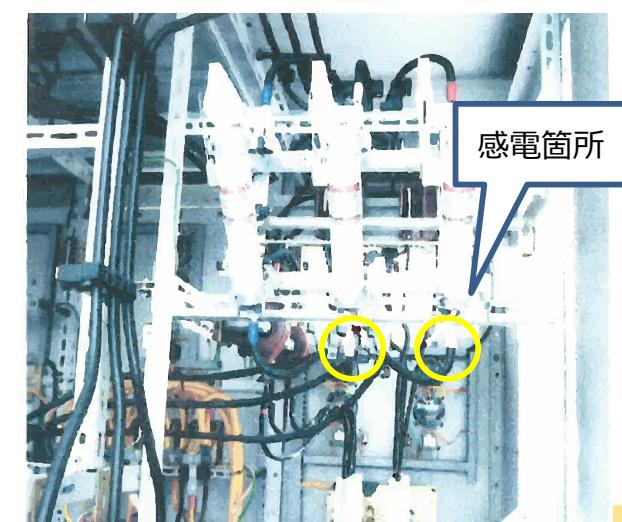
月次点検において、キュービクル内設置の高圧機器、高圧ケーブルの負荷電流や漏洩電流その他を測定するため、クランプメーターで測定を開始した。高圧ケーブルのシース電流をクランプメーターでキュービクル外部から測定しようとしたところ、屋根からの雪解け水が体に当たり、跳ね返った滴がキュービクル内に飛び散るので、体をかがめてキュービクル内に入り測定し、外部に出ようと立ち上った時に、頭上にLBSがあり、ケーブルとの接続箇所に頭部が触れ、感電した。

高圧電気設備が充電中の間は、キュービクル内部に入らないで、点検することを原則とし、また、当日の天候や周囲の状況を十分に配慮し、装備と行動万全を期すとともに、時間に余裕を持って慎重に点検していくものとする。

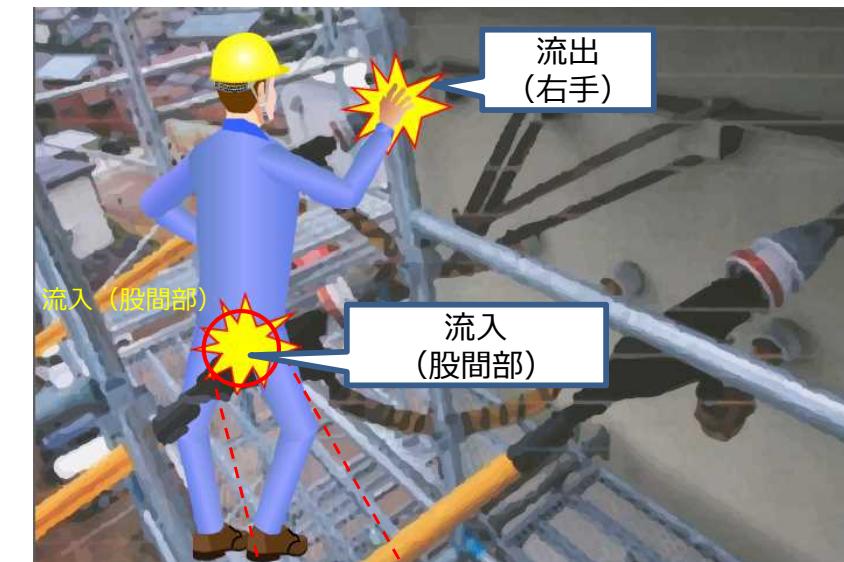
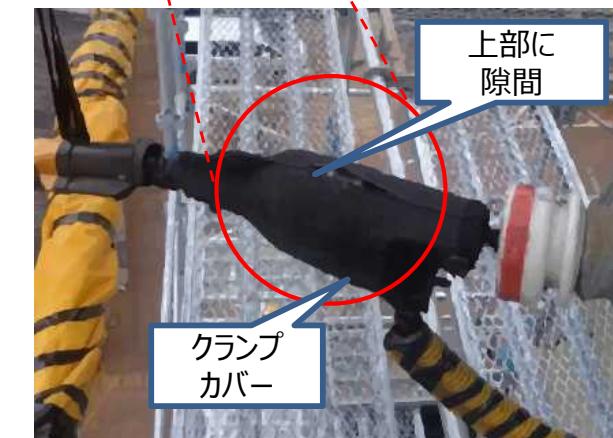
被災時作業状況再現図

屋上防水工事と外壁ひび割れ修繕・塗装工事において、午前中の作業を終了し、足場通路上の引込線をまたいで通行しようとした。中線のクランプカバー上部をまたいた際に、劣化し隙間があったクランプカバー内部の充電部に触れ、さらに右手で近くの足場パイプをつかんだ瞬間に電撃を受け被災した。

- クランプカバー等の絶縁材料は防護具ではないことを認識し、絶縁劣化を想定し、裸線同様に防護する。
- 防護は万一の場合を防ぐためのものであり、電路へは立入禁止にする。
- 電気工作物の保安の確保は設置者の義務であることを再確認する。
- 電気に関する危険性、安全知識について作業員に再度指導教育する。

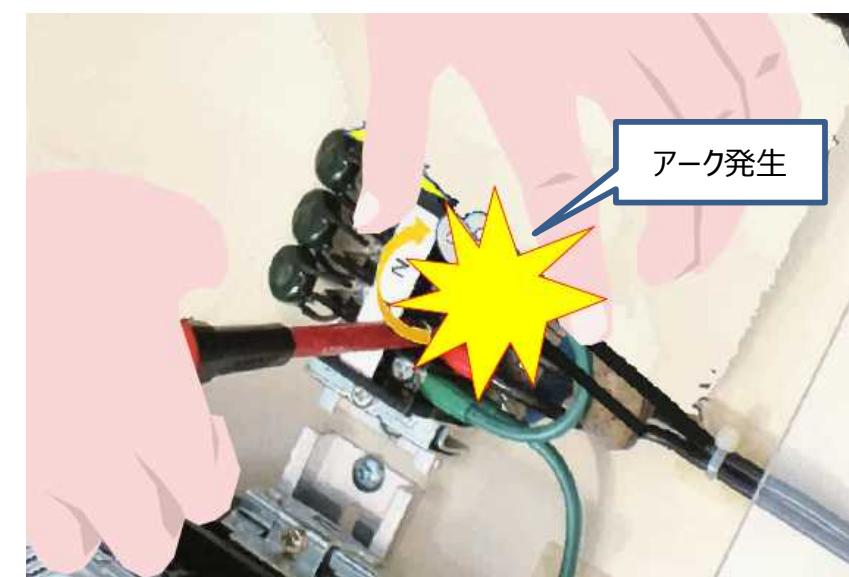
配線間の短絡によるアーク発生

- ・太陽電池発電設備定期点検契約を設置者と電気工事業者とで締結しているが、新たに電気保安法人を含めて締結し、連絡を徹底することによって電気主任技術者の立ち会いの下で作業する。
- ・太陽電池発電システムの点検に関する作業標準書を作成するとともに充電部への保護カバー及び保護手袋を着用して点検を行う。
- ・工事業者、下請業者の社員への事故事例及び点検手順の教育を実施する。

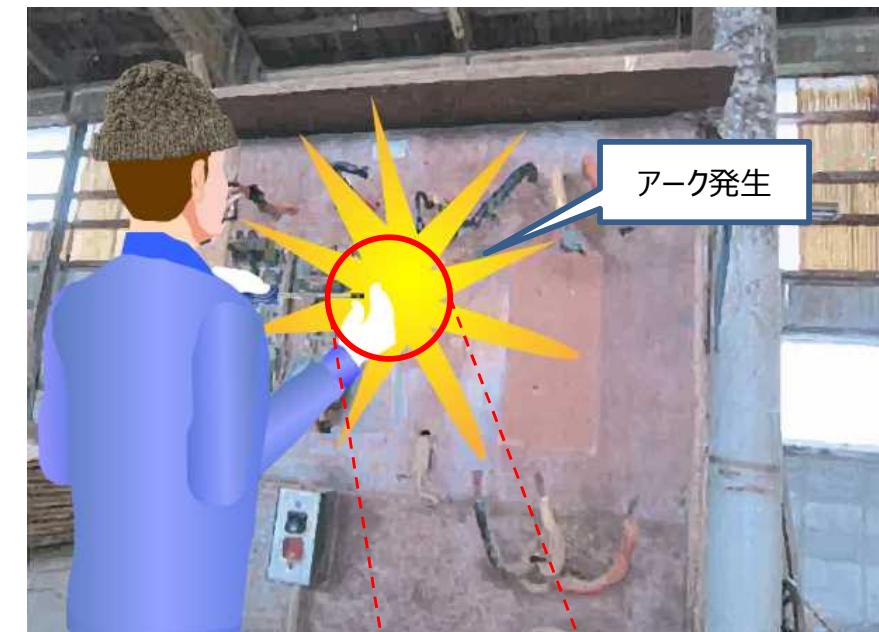
事故発生分電盤

- ・電気工事士の資格が無く、また電気の知識も乏しいにも関わらず、安易に取替工事を行った。
- ・社長は電気保安法人が主催する安全講習会を従業員に受講させないなど、教育が不足していた。
- ・電気保安法人は、故障発生時の安全配慮について助言が不足していた。

- ・電気保安法人による電気安全の講習会を実施する。
- ・不良個所が発生した場合には、電気保安法人の指導助言を仰ぎ、電気工事店による改修工事を行う。
- ・経年劣化による故障が懸念される機器については設備更新を計画し、実施する。

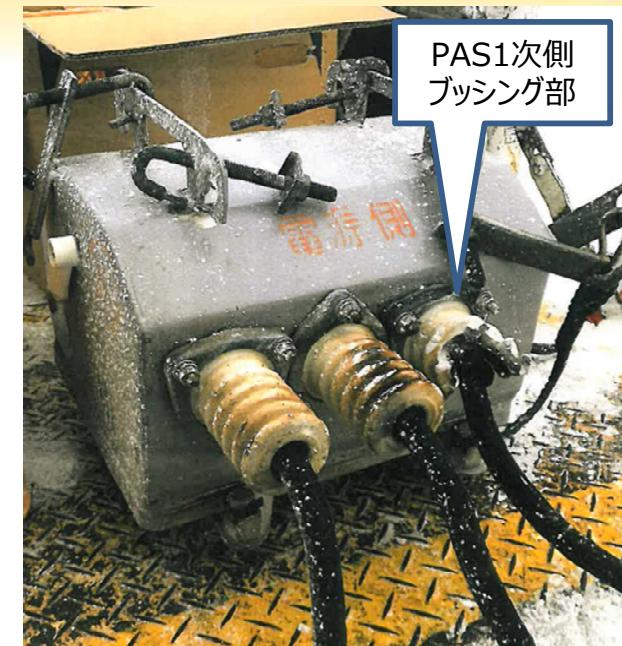
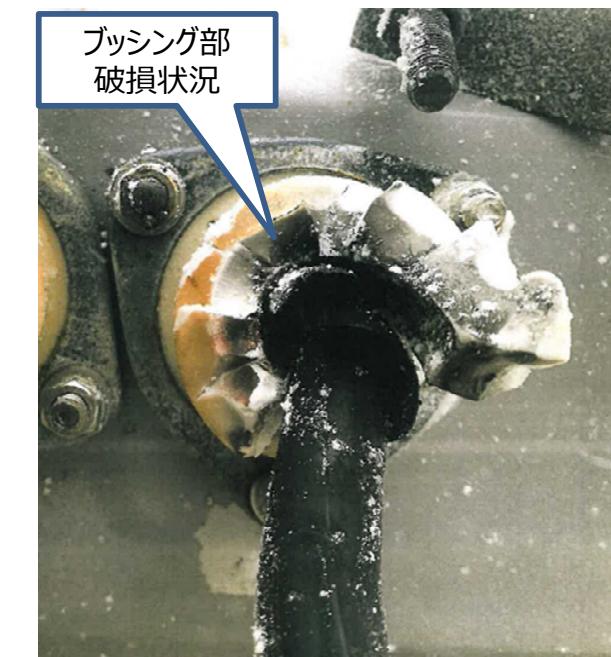
当該事業所のPAS1次側のブッシング部が破損し、波及事故となった。PASを調査したところ、破損したブッシングより引き出されているリード線の被覆が損傷していた。

- ・PASのリード線の被覆が損傷した箇所より水分が浸入したことによって地絡状態になり、停電となった。PASは2007年製なので推奨交換期限（10年）をわずかに過ぎていたが、設置場所が沿岸部なので、被覆の劣化が早まったと推定される。
- ・ブッシング部の破損は、点検では確認できなかったが、ヒビが入っていた可能性があり、気温の寒暖差が激しい地域なので、わずかなヒビが拡大し、破損に至ったと推定される。
- ・上記2点の原因是、PAS1次側の不具合につき、SOG制御装置の保護範囲外であつたため、波及事故に至った。

- ・PAS及びSOG制御装置を新品に交換する。
- ・点検時での第一柱の目視点検を双眼鏡で確実に行うこととし、PASの交換は推奨交換期限を確実に行うこととする。

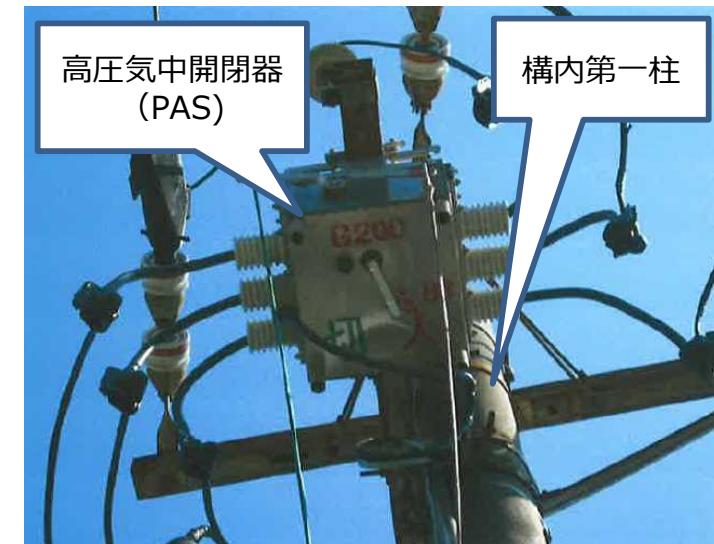
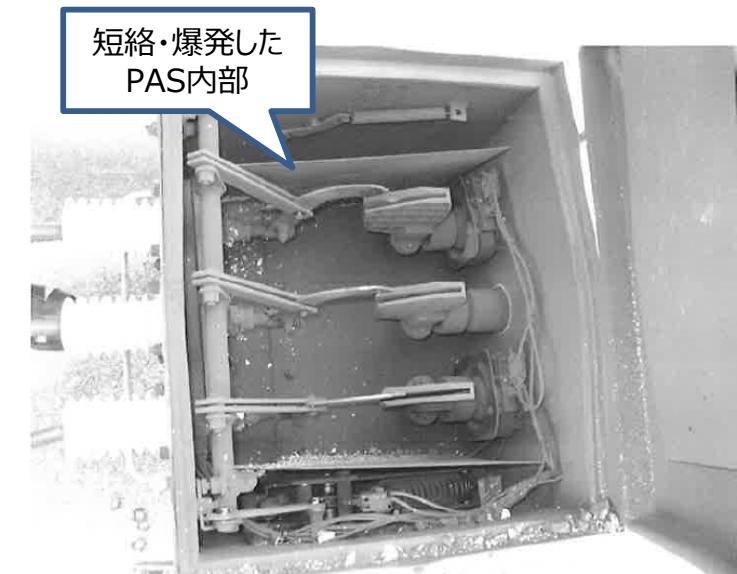
- ・PASが内部破損している可能性に気付かず、また故障点の調査を詳細に行わず PASを投入したこと。
- ・保安管理に関する管理技術者としての知識及び技術力が未熟であり、かつ、不明点について他の電気管理技術者等に紹介や応援を依頼しなかった。

- ・平素から保安管理に関する講習会等の参加、メーカー資料、書籍等によって知識及び技術を習得するとともに、他の電気管理技術者との経験の共有化に努める。
- ・PASが動作した場合には、PASの外観に異常が無い場合でも、PAS内部短絡の可能性を含め負荷側の短絡箇所（故障点）の有無について調査する。
- ・故障点が発見できない場合は、冷静に対処するために他の電気管理技術者に応援を求める。

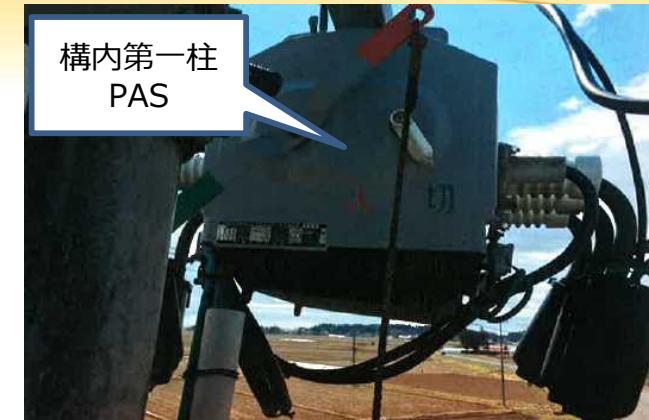
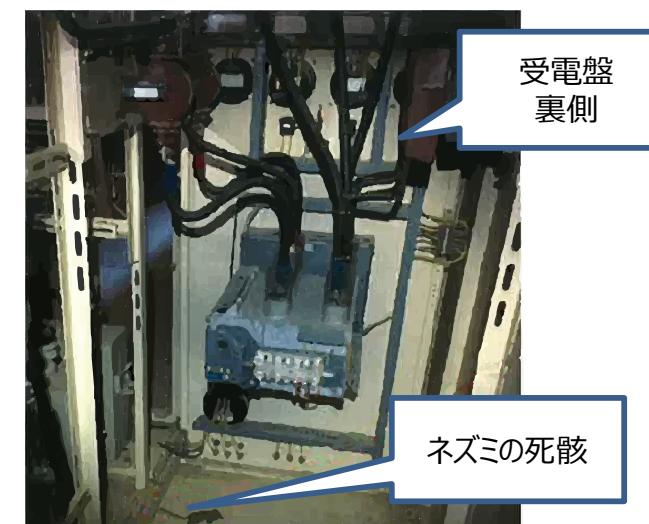
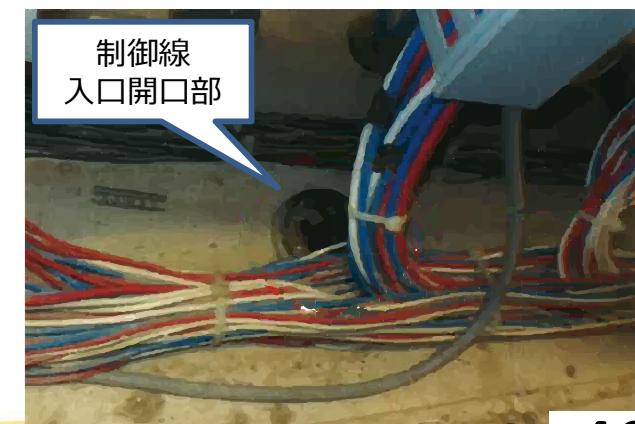
当該事業場の電気工作物が原因で、波及事故が発生。調査の結果、PASは開放状態で、地絡継電器（GR）には動作表示があった。また、PASには焼損痕と外箱変形が確認できた。PASの絶縁抵抗を測定した結果、相間、対地間が絶縁破壊しており、これが原因で波及事故が発生したと判明、その他、受電設備に異常が無いことを確認した。

- ネズミが侵入したと思われるキュービクル内の低圧ケーブル入口開口部、及び制御盤内の制御線入口開口部は、コーニング処理によりふさぐ。

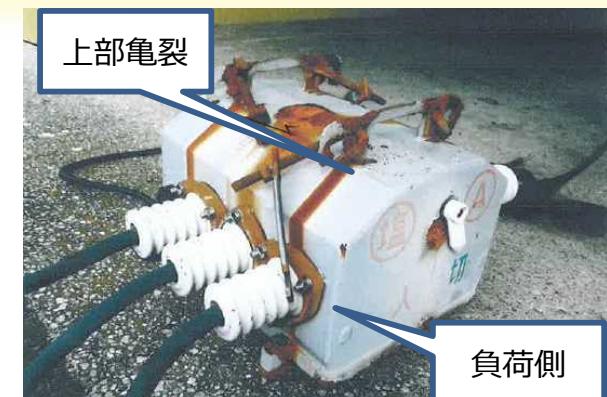
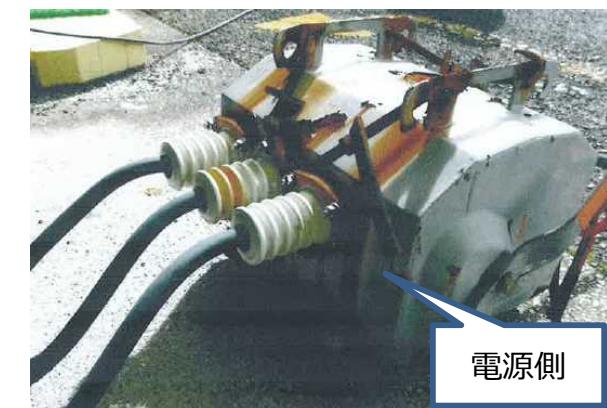
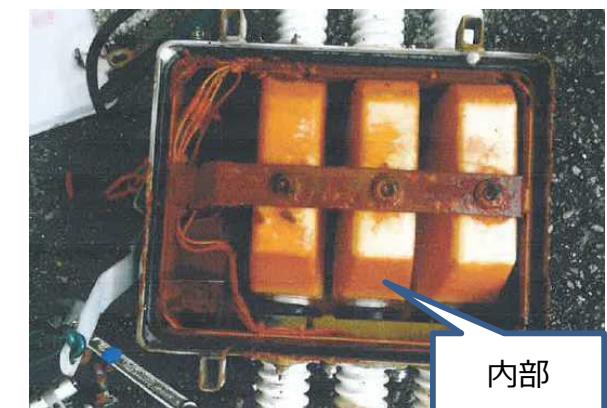
当該事業場の電気工作物が原因で、波及事故が発生。PASの絶縁抵抗を測定した結果、PASの負荷側が絶縁破壊しており、これが原因で波及事故が発生したと判明、その他、受電設備に異常が無いことを確認。

- ・絶縁破壊により破損したPASは、吊り下げ部や外箱上部が腐食しており、外箱の腐食部には亀裂があった。また、外箱底部のボルトやナットも腐食しており、内部については湿気や浸入した雨水によると思われる著しいさびが確認された。
- ・当事業所は温泉地にあり、硫黄を含むガスにPASが晒されたことにより外箱等の腐食が異常に早く進行し、腐食部にできた亀裂から湿気や雨水が浸入し徐々に劣化したものと推定された。
- ・なお、当日は暴風雨で、外部上面の腐食部亀裂から雨水の侵入が増し、絶縁破壊に至ったと考えられる。

- ・ステンレス製ケースのPASを採用する。
- ・推奨更新年10年を経過したPASは、主任技術者と協議の上、計画的に更新する。

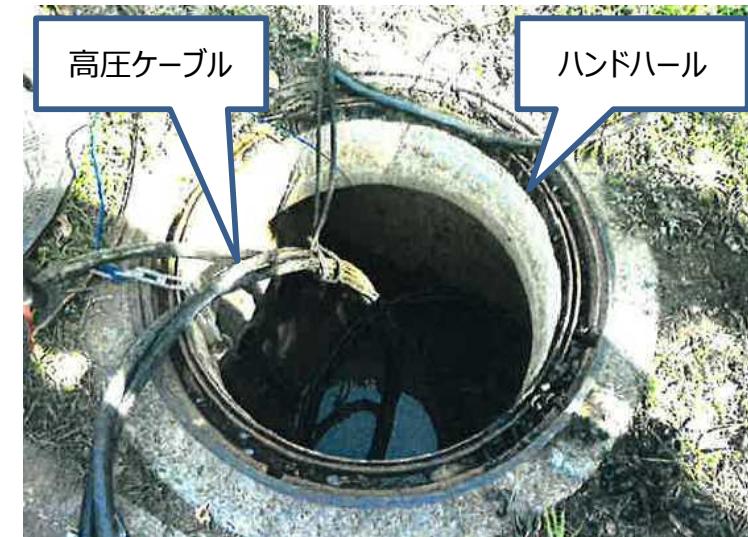
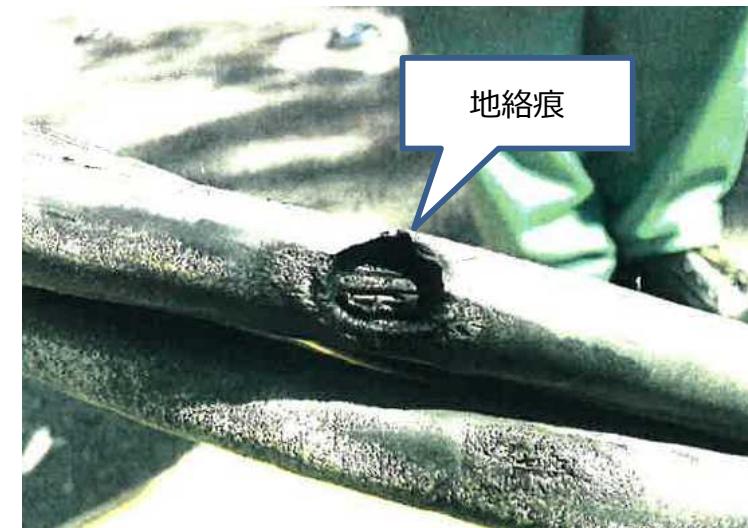
当該事業所の受電用高圧引込ケーブルが、ハンドホール内で経年劣化により地絡を発生し、高圧ケーブルが直引込であったために地絡保護範囲外となり、波及事故となった。

受電用高圧引込ケーブルの経年劣化（1996年製）により、地絡が発生した。

- ・現在更新時期を経過している他の機器についても早急に取替えを計画する。今後は更新時期に合わせて計画的に取替えを行う。
- ・高圧ケーブルが保護範囲内となるように、構内高圧地中開閉器の設置を検討する。
