News Release

2023年12月22日
NITE（ナイト）
独立行政法人製品評価技術基盤機構
法人番号 9011005001123

大雪の年はソーラーパネル等の破損事故が急増！ ～小規模の発電設備で、大きな被害も～

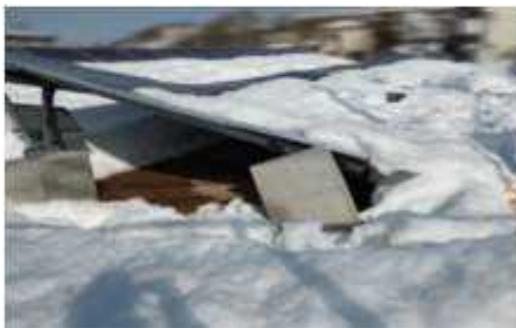
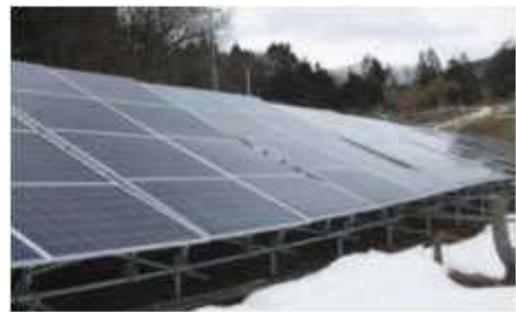
[図1] 積雪による太陽電池発電設備の破損
出典：「地上設置型太陽光発電システムの設計ガイドライン 2019年版」
(国立研究開発法人新エネルギー・産業技術総合開発機構)

事故の多くは小規模設備での、積雪による被害(堆積した雪によるソーラーパネルの破損等)によるものになります。小規模設備の場合には、一度事故が発生するとその大半(平均70%以上)が破損しているケースが多く、感電等の危険性や長期間の復旧工事が必要となるおそれがあります。このため設置者におかれましては、被害を防ぐための対応をお願いします。

- ① 保安監督業務担当者(主任技術者、設備管理会社の担当者)等との事前相談
積雪が予想される場合には、事前に当該発電設備の保安業務を行っている主任技術者等と対策を協議して下さい。

② 巡視点検・除雪の強化

事前に除雪計画を策定し、監視カメラによる積雪量の監視や定期的な巡視点検、除雪を行って下さい。特に雪がたまりやすい箇所を重点的に除雪する計画を事前に立てて下さい。

③ 設置時からの対策

積雪量の多い地域では気象条件に応じた架台の設計、設置をして下さい。

積雪がソーラーパネルから落ちやすくなるようなパネル傾斜角の設計をして下さい。

パネル軒先に荷重が集中することを軽減するため、パネルから落ちた雪が軒先まで達しないような架台の高さの設計を施して下さい。

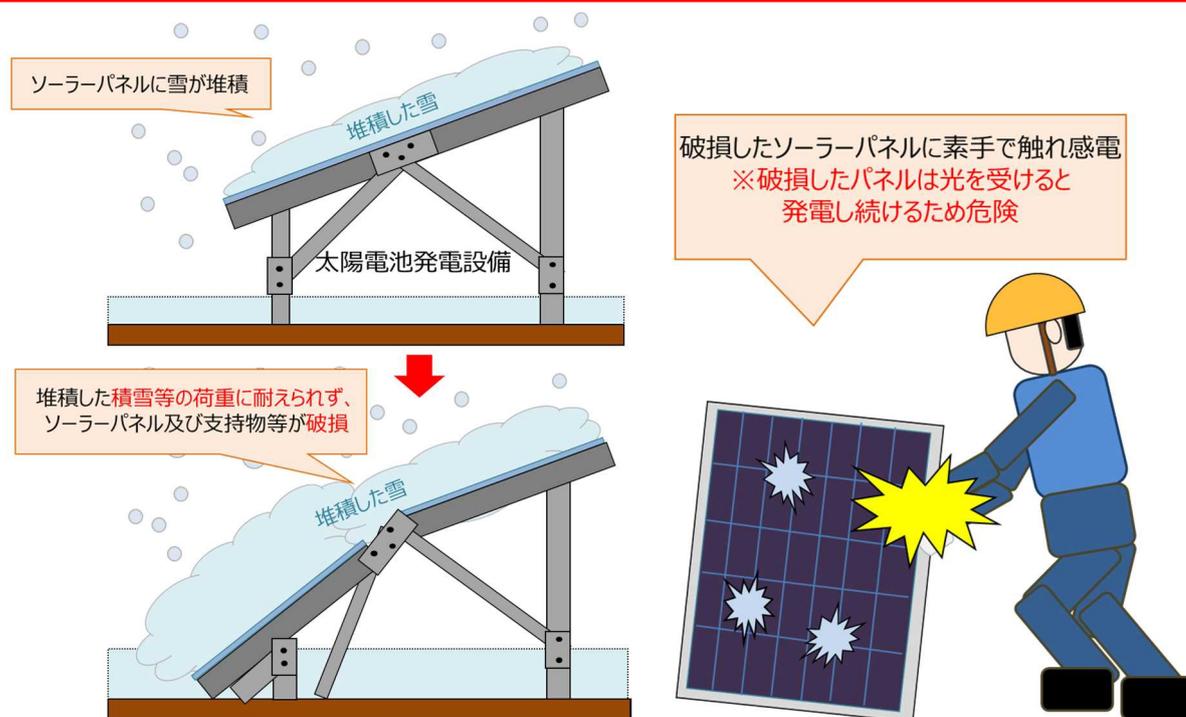
〔図 2〕 太陽電池発電設備の破損事故と感電のイメージ

積雪によってソーラーパネルなどが破損した場合は、感電の危険性があるので、関係者以外の**一般住民**の方が不用意に近寄らないよう柵を補修する、破損したソーラーパネルを速やかに回収する等の対策を行って下さい。

また、復旧作業時は適切な安全装備を身につけた上で、専門家の判断の下、行って下さい。

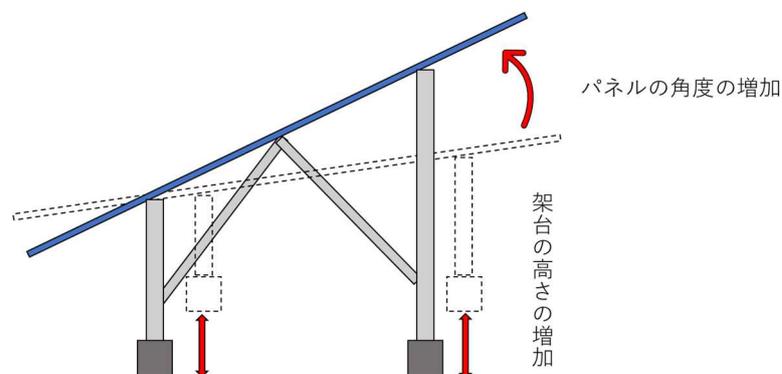
[図7] パネル傾斜角、架台高さの増加イメージ

- ・積雪量の多い地域では気象条件に応じた架台の設計、設置を行う。
- ・積雪がソーラーパネルから落ちやすくなるようなパネル傾斜角の設計(図7)。
- ・パネル軒先に荷重が集中することを軽減するため、パネルから落ちた雪が軒先まで達しないような架台の高さの設計を施す。

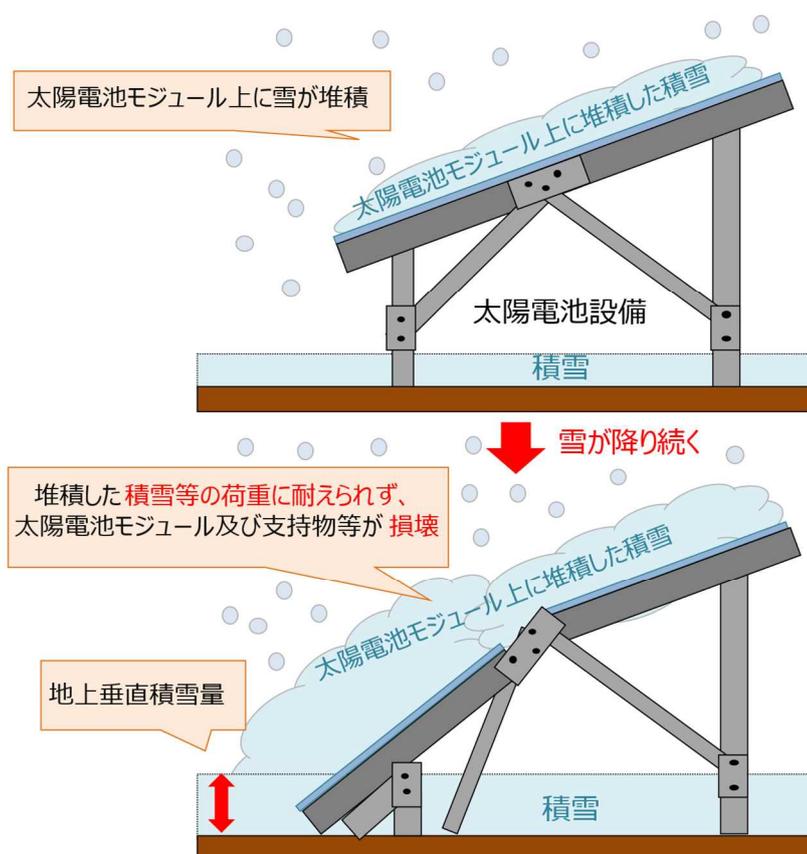
- ・対策を行わない場合、堆積した積雪等の荷重に耐えられず破損する可能性があります。(図8)

[図8] 積雪により太陽電池発電設備が損壊するイメージ^{※3}
 出典：積雪による太陽電池発電設備の損壊事故防止について
 (中部近畿産業保安監督部近畿支部)
