2023年度NITE講座
「事業者等における製品安全対策の基礎知識」
事故分析講座

No.9 化学分野の事故原因調査 手法について

独立行政法人 製品評価技術基盤機構
製品安全センター 事故調査課
有山 航平

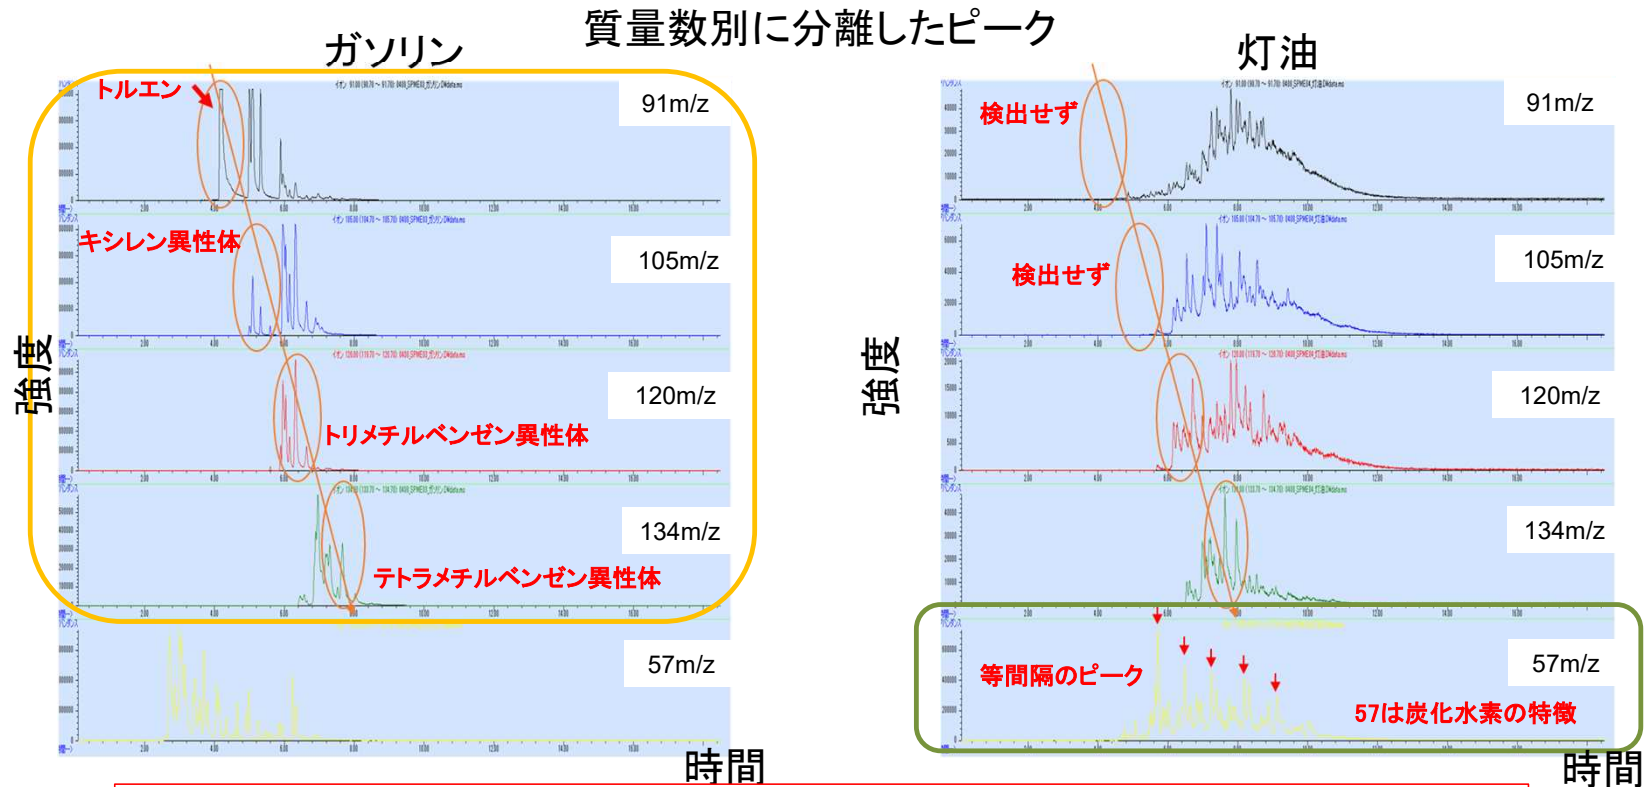
ガソリン:トルエン、キシレン、トリメチルベンゼン、テトラメチルベンゼンが検出
灯油:直鎖炭化水素による等間隔のピークが特徴

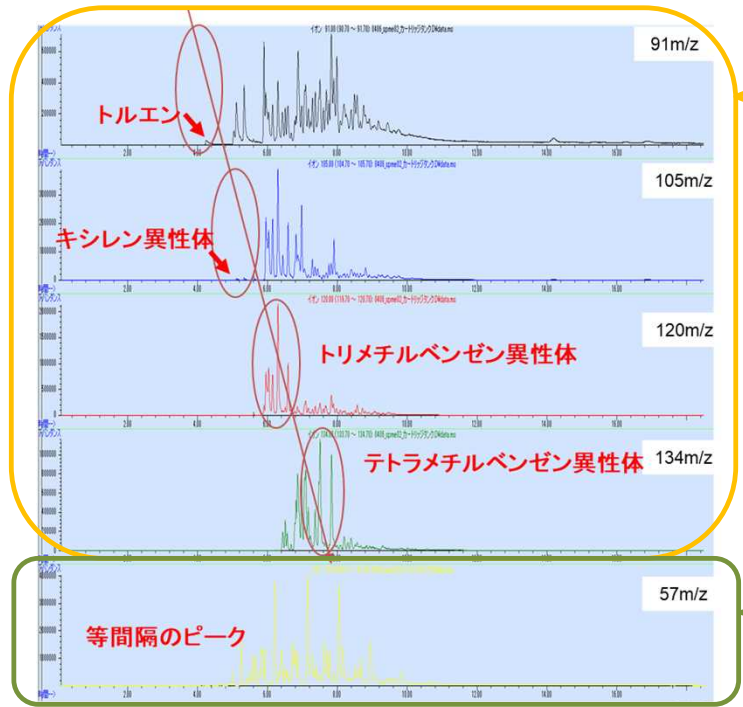
ガソリン由来成分
→わずかに検出

灯油由来成分を検出

主に灯油であるが、ガソリンが混ざっている

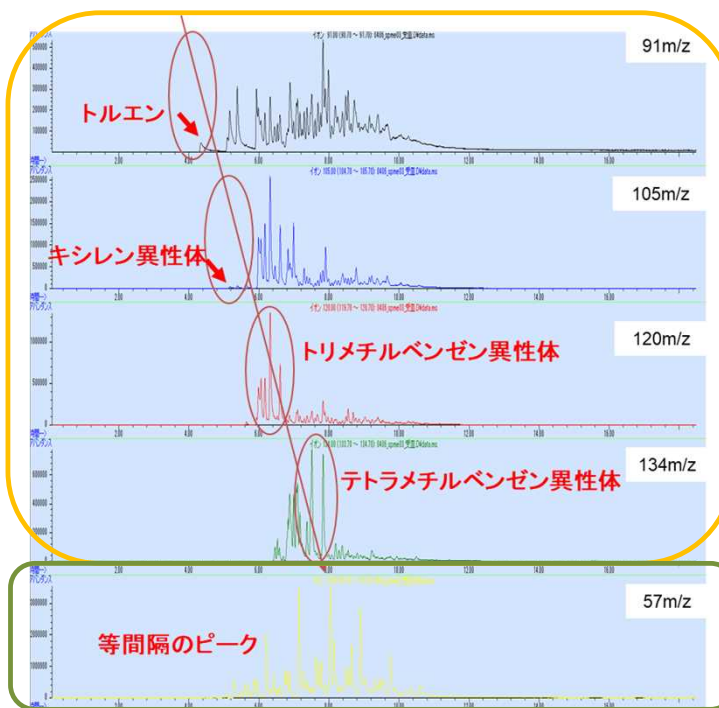
ガソリン由来成分
→わずかに検出

灯油由来成分を検出

主に灯油であるが、ガソリンが混ざっている

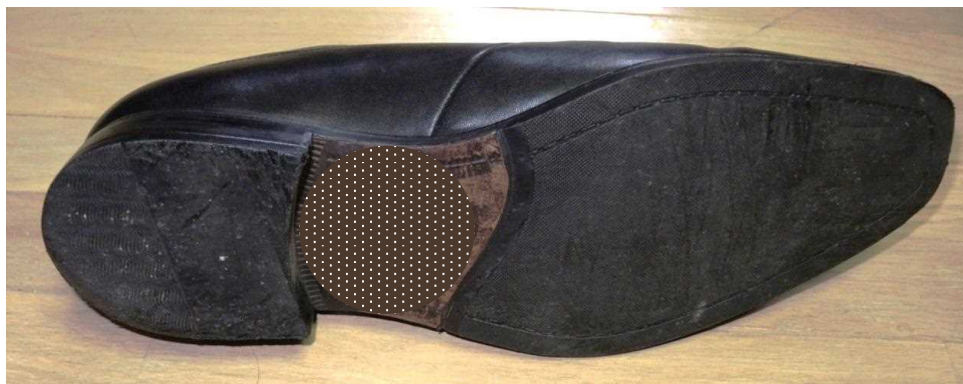
事故品

- ・擦り傷が多い
- ・摩耗はしていない

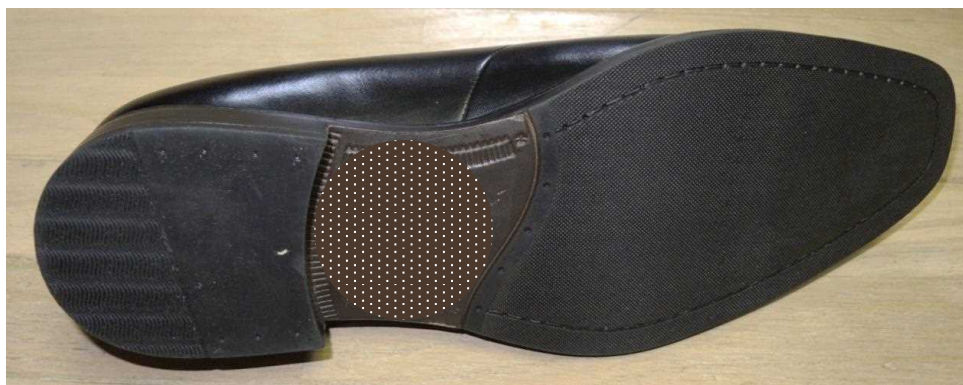
同等品

事故品と同等品で靴底の
パターンが同じ

外観上は、事故品と同等品で滑りやすさに違いが生じる要因がみられない

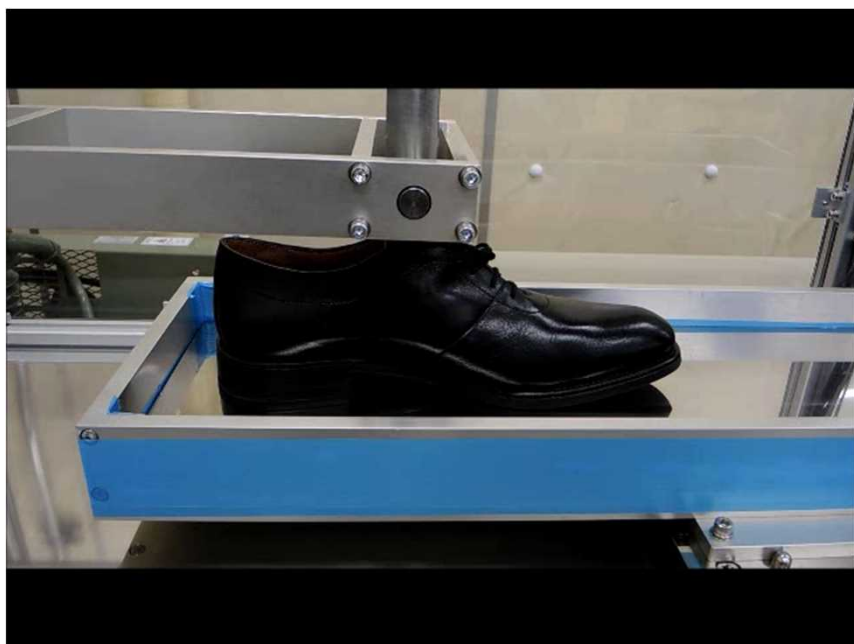
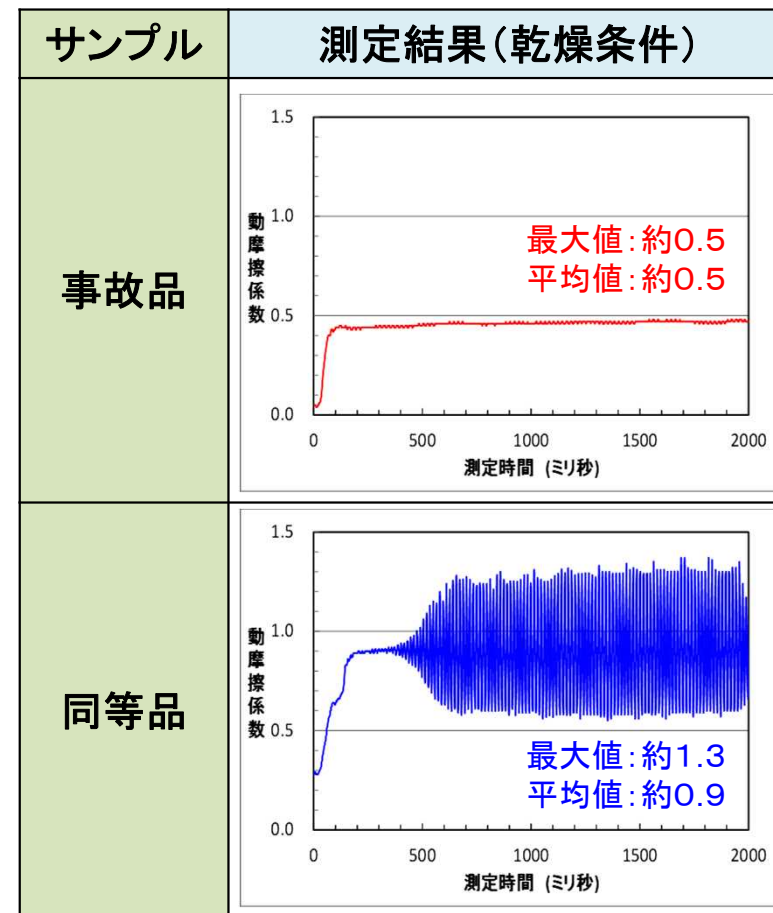
事故品は、同等品に比べ滑りやすい。

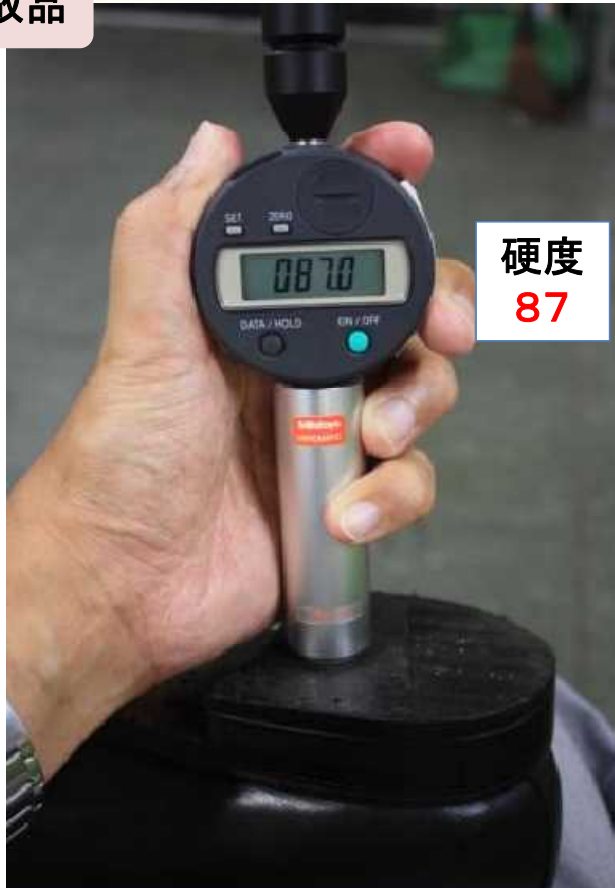
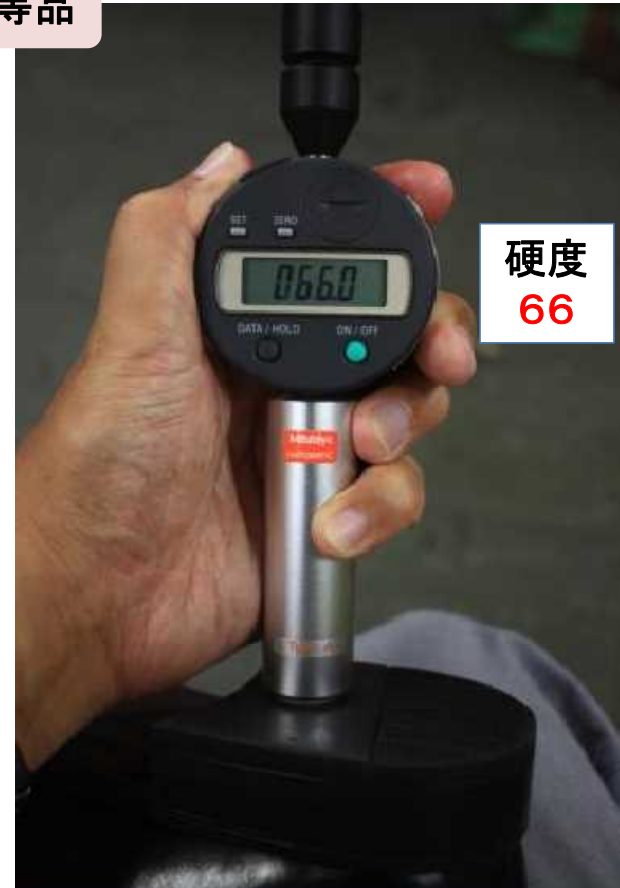
事故品は、同等品に比べて硬度が約20高い。
→ 滑りやすい

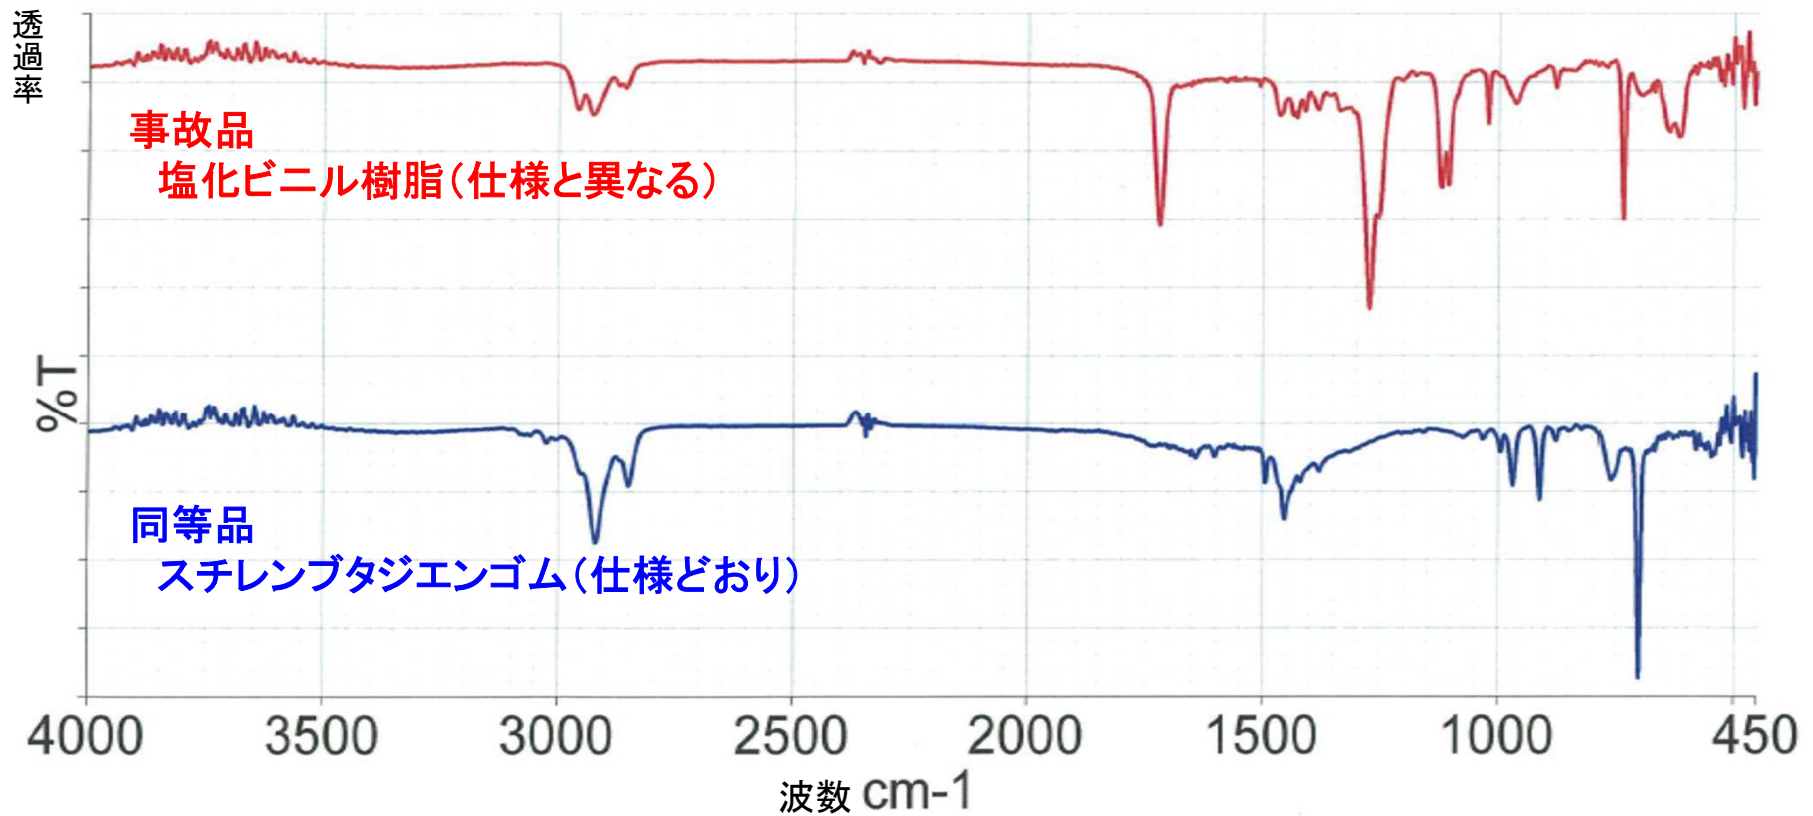
事故品の靴底は、材質が仕様と異なっていた。

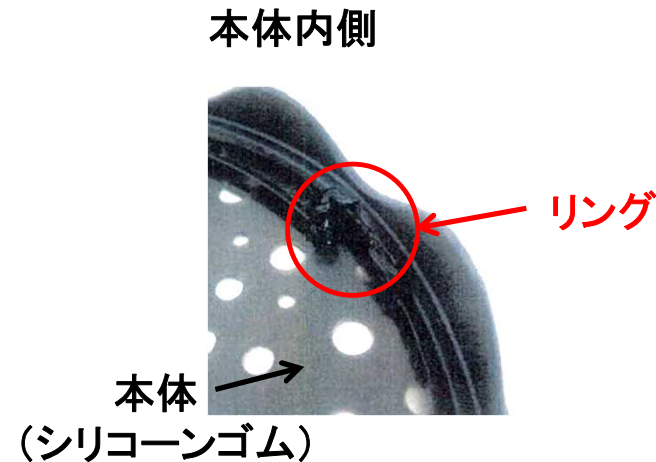
- ・プラスチック製リングを電子レンジで加熱すると、軟化・溶融した。
- ・プラスチック製リングは2社から仕入れられており、**不具合が起こるのは一方に偏っていた。**

電子レンジ中で軟化・溶融

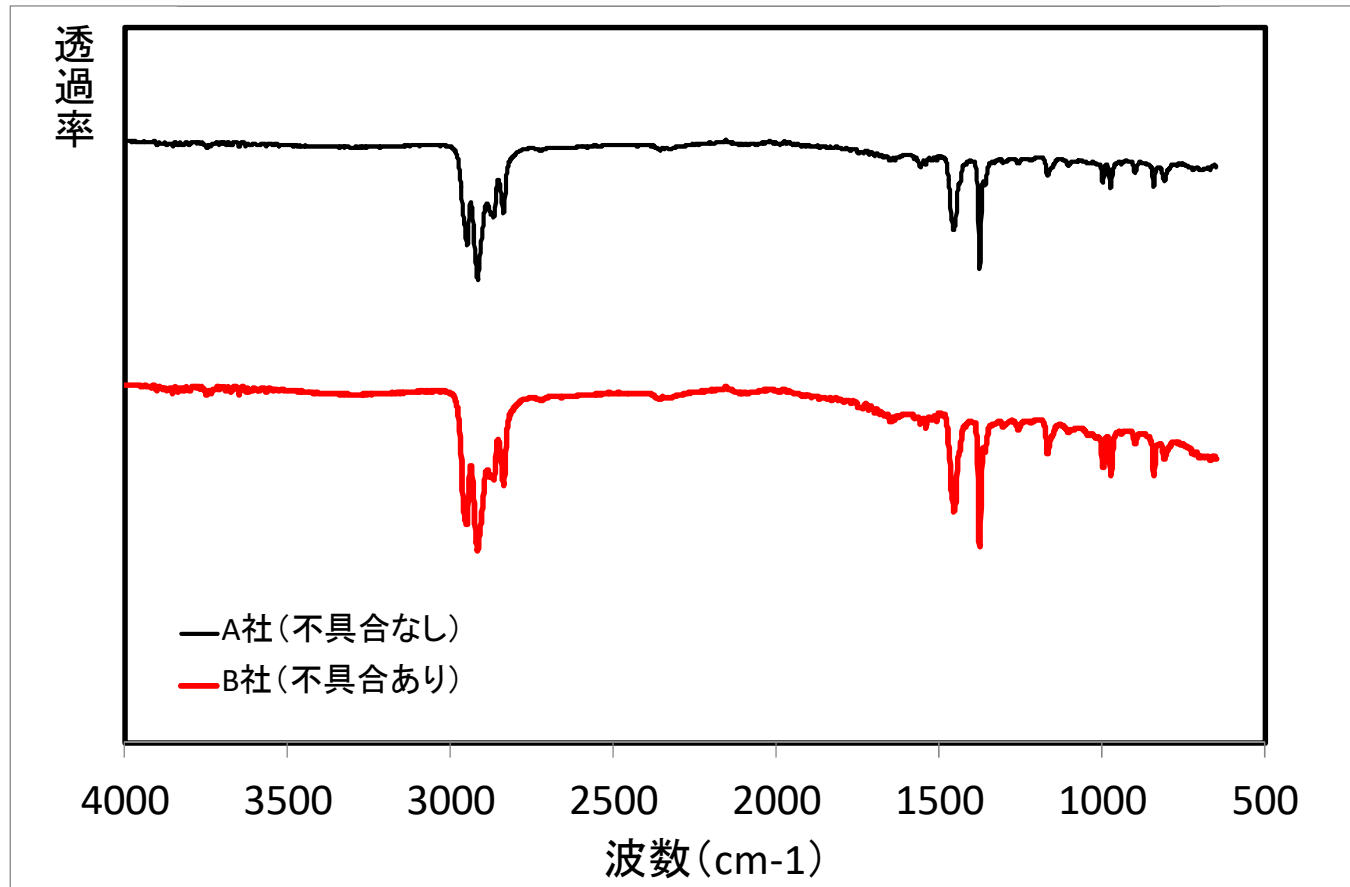
両者ともプラスチックはポリプロピレン (PP) である

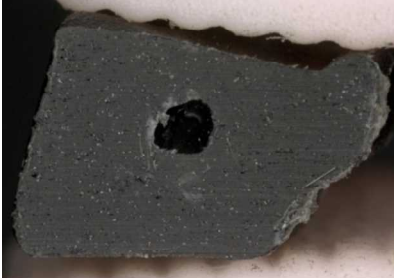
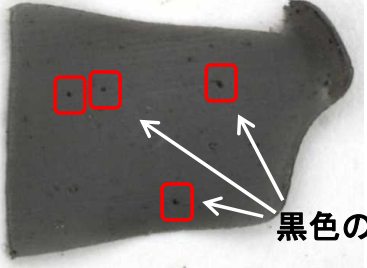
A社とB社で組成が異なっている

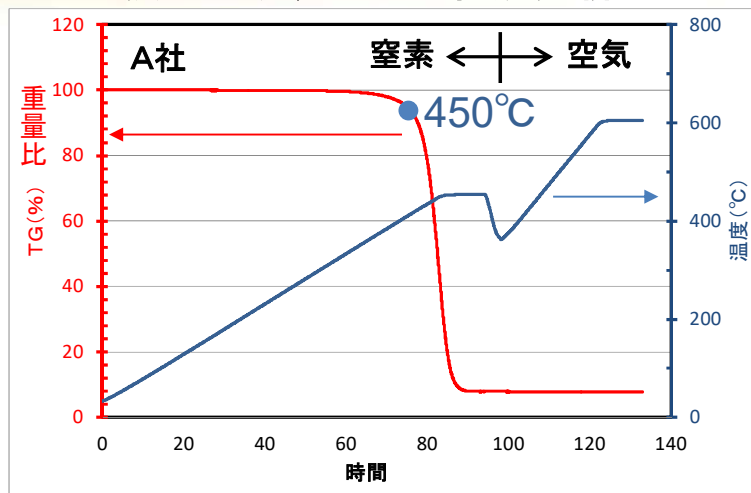
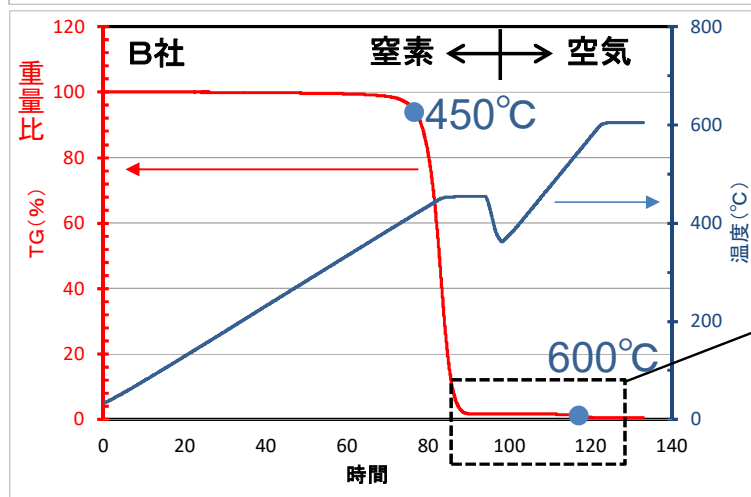
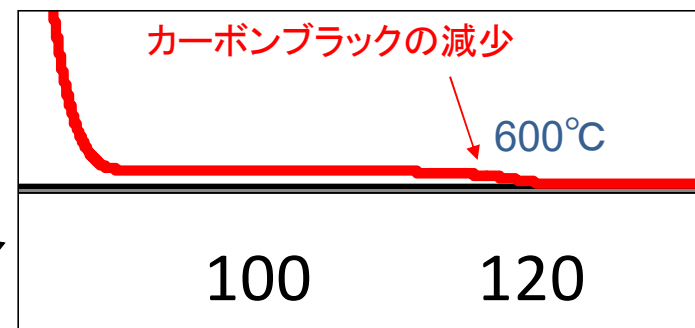
試料	A社	B社
ポリプロピレン 添加剤(有機物)	92.1%	98.2%
添加剤(無機物)	7.9%	0.5%
添加剤 (カーボンブラック)	0%	1.3%

A社とB社で組成が異なっている

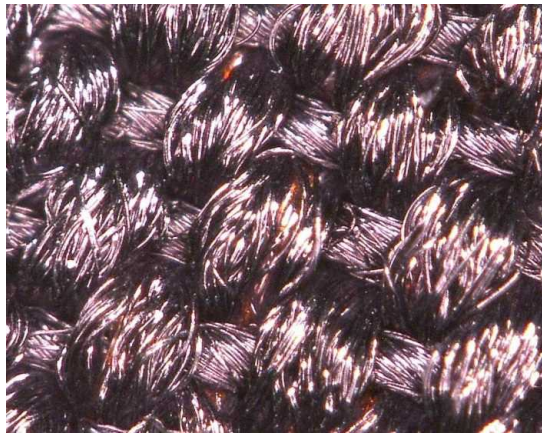
裏地／生地

ざらつき、ごわつき等の異常は認められなかった。

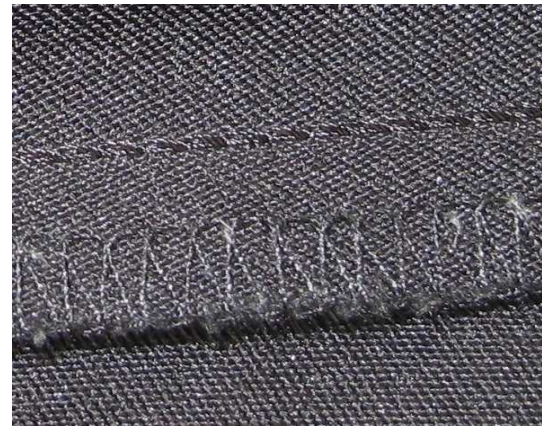
裏地／縫製箇所

生地の裁断、縫製に異常は認められなかった。

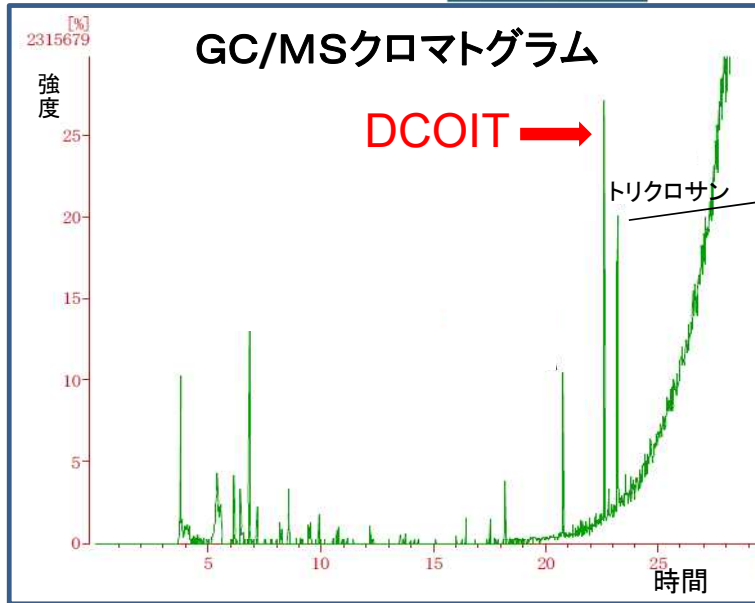
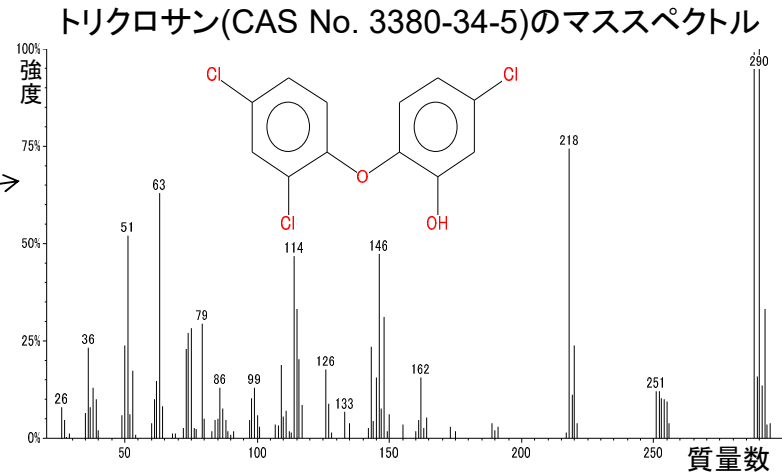
MI、CMI、OITは検出されなかった。
事業者情報には無かったDCOITが検出された。

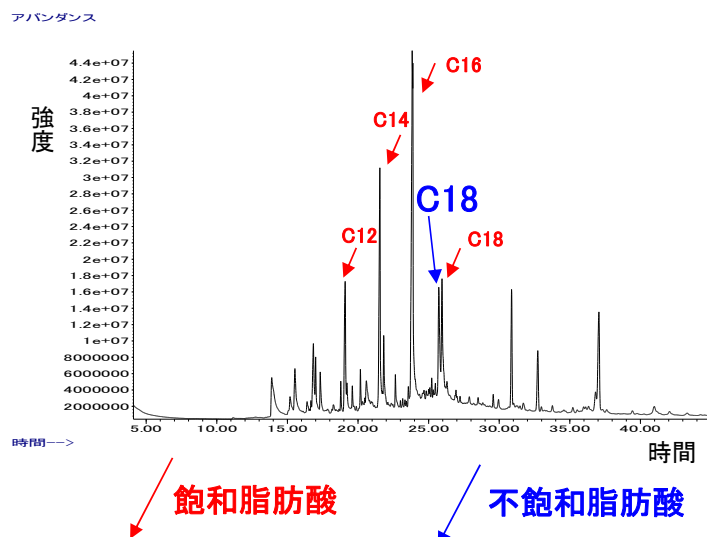
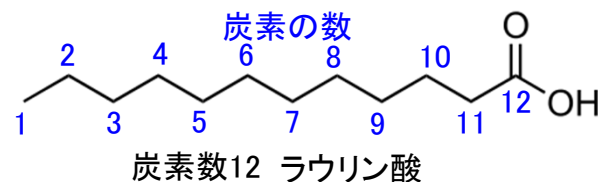
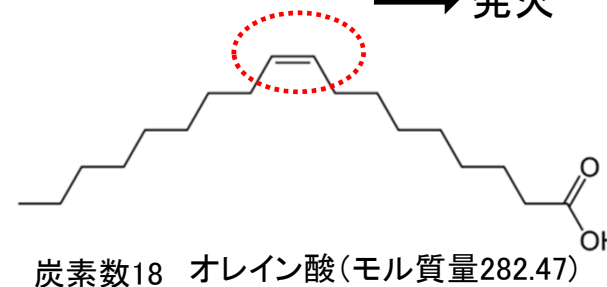
二重結合 = 不飽和 → 酸化発熱(蓄熱)
→ 発火

不飽和脂肪酸が酸化するときの熱により発火した
不飽和脂肪酸を含む油が付いた洗濯物を
放置しないこと!

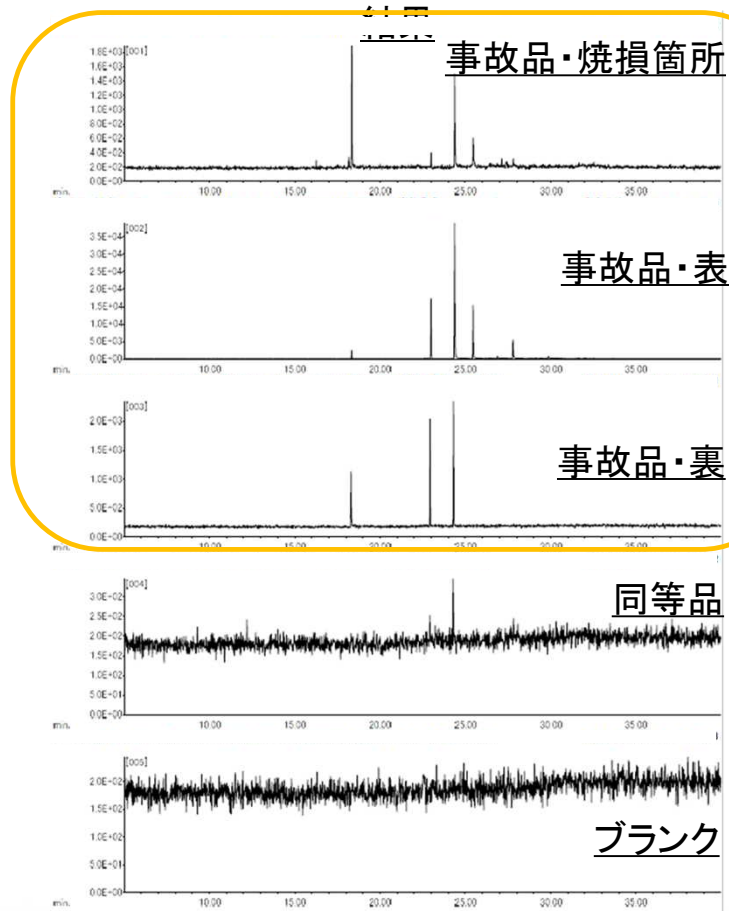
事故品のみ

パルソールMCX(化粧品添加剤)が検出

▶▶▶ ドライヤーを使用中に
化粧品の添加剤が付着した、と推測
