令和5年10月5日
令和5年度自家用電気主任技術者会議

製品評価技術基盤機構（NITE） の電気保安支援業務について

独立行政法人 製品評価技術基盤機構（NITE）
国際評価技術本部 電力安全センター
電力安全技術室 蟹谷 勝司

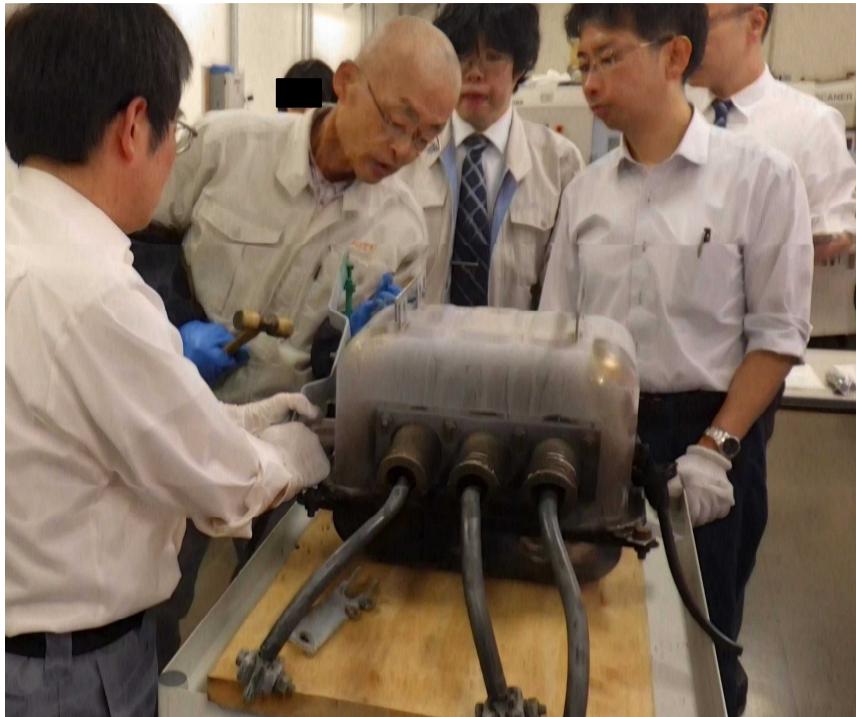
例1 焼損したPASの解体調査

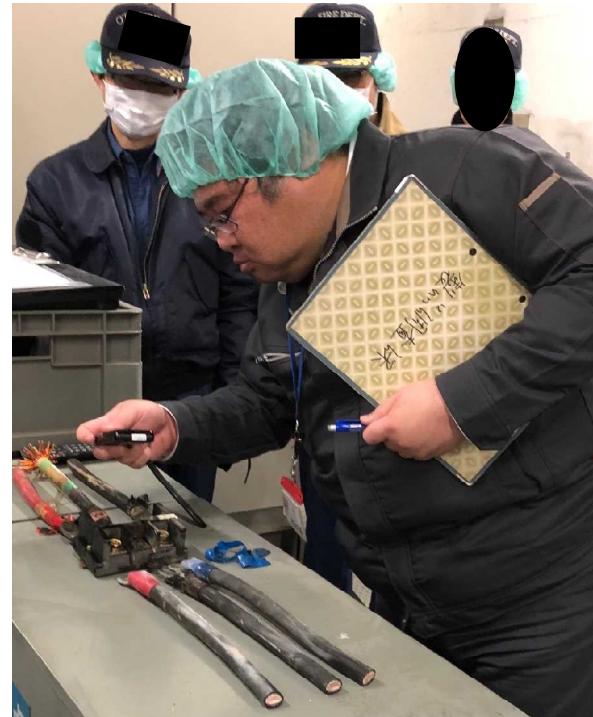
例2 焼損した端子台の調査

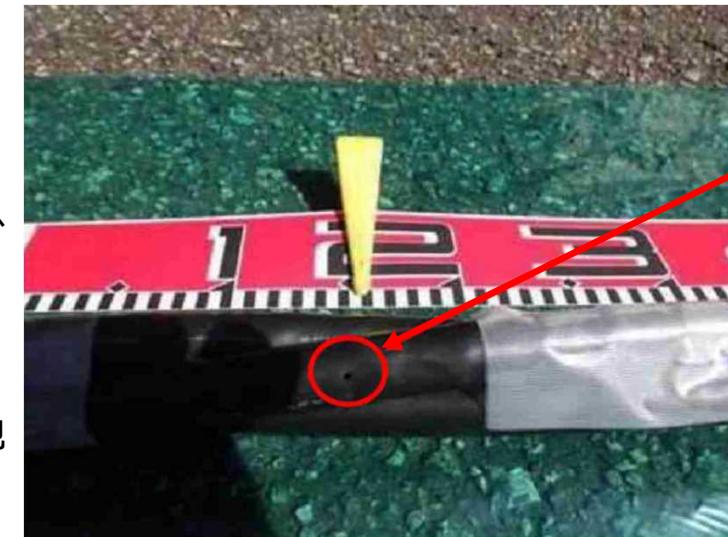
ケーブル不良個所

ケーブル表面
に2mmのピン
ホールを確認

高圧引込みケーブルの地中埋設部で水トリーによる絶縁不良が発生し、地絡が発生したが、間欠地絡であったために地絡方向継電器が地絡を検出できなかつたためと推定される。

- ・高圧引込みケーブルの更新にあたっては、水トリーによる絶縁不良防止のため、計画的なケーブル更新においては、E-Eタイプのケーブルを採用する。
- ・今回の事象（更新推奨時期に満たない高圧ケーブルにおける水トリー現象）の発生を受け、高圧ケーブルの絶縁抵抗値の管理値変更を検討する。
- ・PASの不動作の原因是、高圧ケーブルの水トリー現象による間欠地絡と想定しているが、今回の事象を受け、予防保全として、新品のPASと交換することとした。製造メーカー解析の結果、PASの正常動作を確認した。

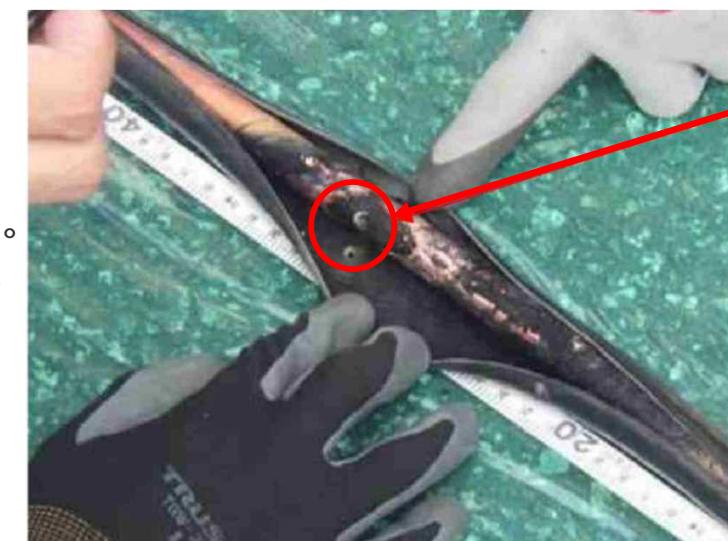
絶縁体にも
約5mmの
ピンホール

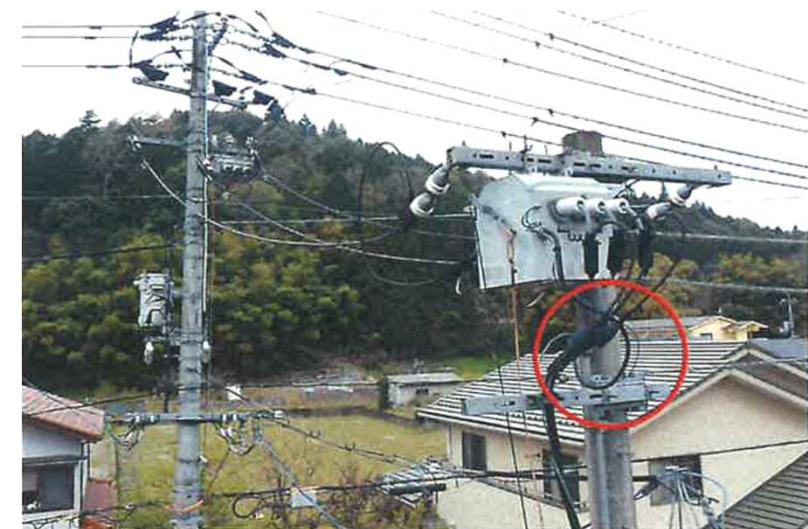
PAS制御線と高圧引込ケーブルの接触箇所（全体図）

一般送配電事業者の配電線が自動遮断し、地域停電が発生したため、電気主任技術者が現場を確認したところ、高圧区分負荷開閉器(PAS)制御線が高圧引込ケーブルT相と接触しており、接触箇所にはアーク痕も確認できるため、ここが地絡発生箇所であると判定した。アークによりPASの制御電源が喪失し、事故時雨が降っていたため地絡が発生した際にPASが動作せず、事故が構外に波及した。

PAS制御線がたるみにより高圧引込ケーブルの絶縁体劣化部と接触し、PASの制御電源が喪失したため、雨での地絡発生時に保護が働かず事故が構外に波及した。

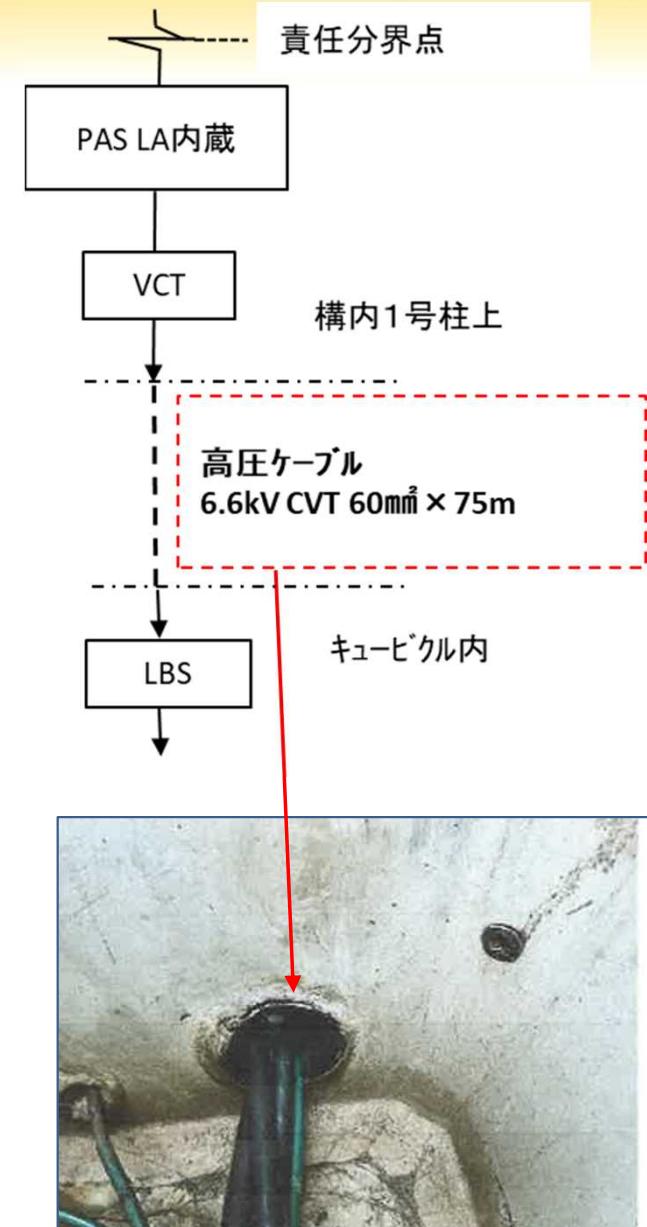
高圧引込ケーブルが、絶縁破壊に至った原因是、何らかの原因により引込ケーブルの施工中に傷が付き、系統に発生する持続性の過電圧開閉サージや雷サージなどの異常電圧により、水トリーが発生し、絶縁が低下し絶縁破壊に至ったが、地絡方向継電器(DGR)が不動作であったため、波及事故に至ったと推定される。

水トリーが発生した地中埋設高圧引込ケーブル（約75m地点）

- ・高圧引込ケーブルに関しては、E-Eタイプ（水トリーに強い）のケーブルに交換する。
- ・地絡方向継電器（DGR）に関しては、現在のLA内蔵PASからLA・VT内蔵PASのものに変更する。

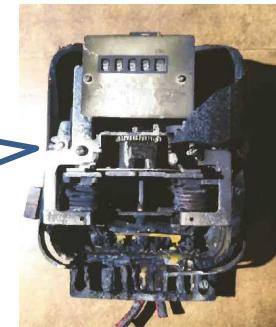
普通電力量
計の破損状態

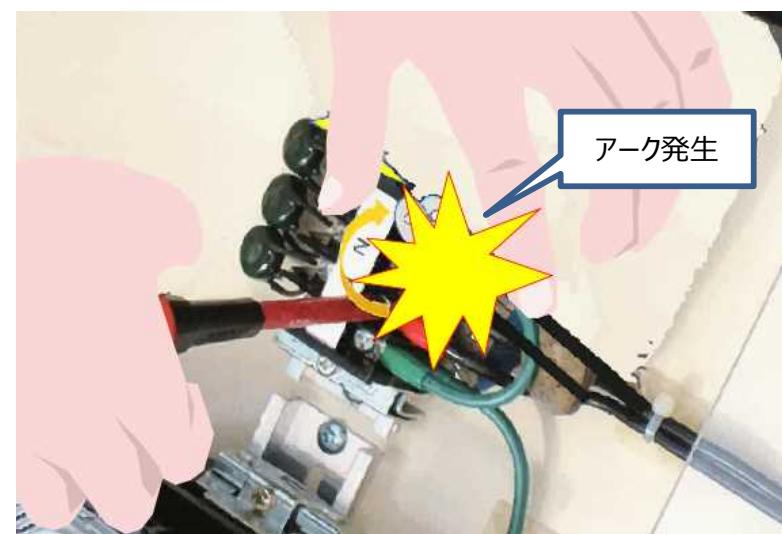
配線間の短絡によるアーク発生

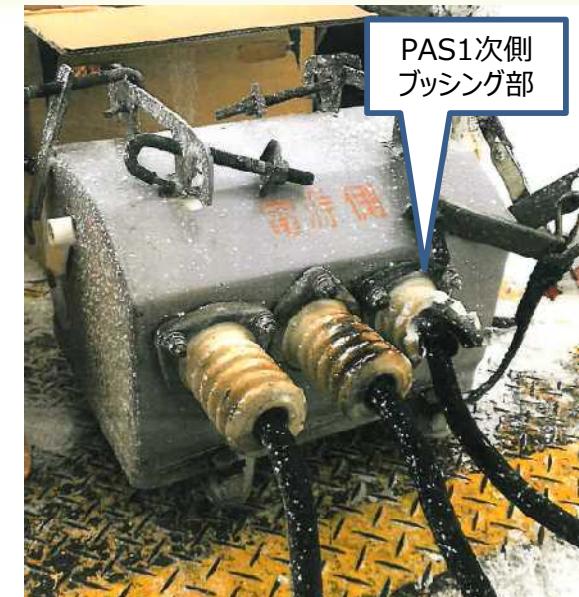
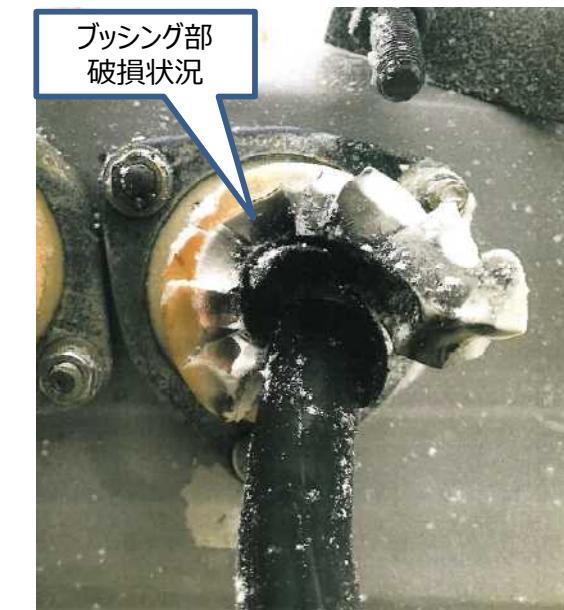
当該事業所のPAS1次側のブッシング部が破損し、波及事故となった。PASを調査したところ、破損したブッシングより引き出されているリード線の被覆が損傷していた。

- ・PASのリード線の被覆が損傷した箇所より水分が浸入したことによって地絡状態になり、停電となった。PASは2007年製なので推奨交換期限（10年）をわずかに過ぎていたが、設置場所が沿岸部なので、被覆の劣化が早まったと推定される。
- ・ブッシング部の破損は、点検では確認できなかったが、ヒビが入っていた可能性があり、気温の寒暖差が激しい地域なので、わずかなヒビが拡大し、破損に至ったと推定される。
- ・上記2点の原因は、PAS1次側の不具合につき、SOG制御装置の保護範囲外であったため、波及事故に至った。

- ・PAS及びSOG制御装置を新品に交換する。
- ・点検時での第一柱の目視点検を双眼鏡で確実に行うこととし、PASの交換は推奨交換期限を確実に行うこととする。
