NITEの電気保安技術支援について (事故事例集)

独立行政法人 製品評価技術基盤機構 (NITE)

0. はじめに

- NITEでは、事業者から経済産業省に提出される電気工作物の事故情報である詳報※の分析を実施しています。
- 今回は、令和3年度に発生した事故のうち、電気工事の際に起こった事故を事例集として取りまとめましたので、ご報告いたします。

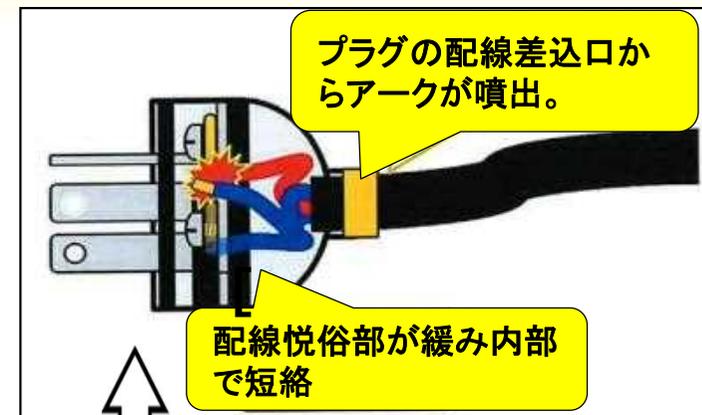
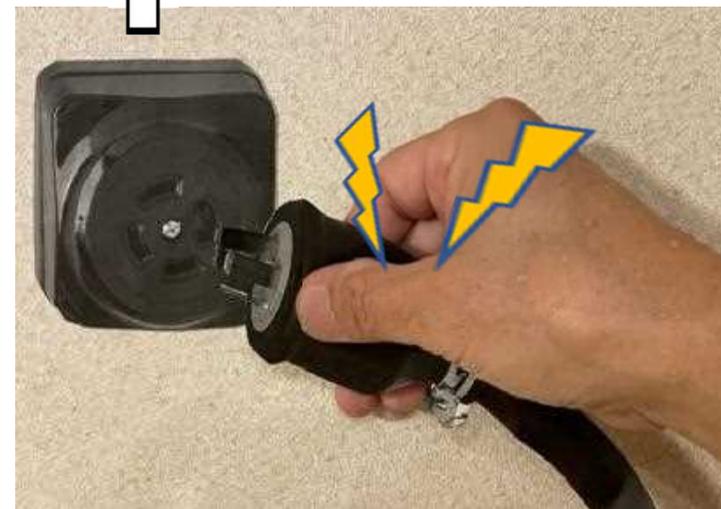
<被災状況（イメージ図）>

工場従業員が三相200V機器を移動させる際、プラグを右手（素手）で持って引き抜こうとしたところ、プラグよりアークが発生し、負傷した。

三相200V機器専用のプラグ内の配線接続は、圧着端子ではなく、より線を直接巻いて接続されており、また、移動して使用する機器のため、プラグの抜き差しや配線を動かす頻度が多く、長期間の繰り返しによりプラグ内部で接続ネジが緩んだものと推定される。

1) 移動して使用する電気機器のプラグの配線接続方法の改善

- ・工場内の移動機器の点検を実施
- ・プラグ及び配線の外観点検、内部の配線接続部を確認し、圧着端子が使用されていない箇所は、同日、圧着端子を取付けるとともに増し締めを実施。

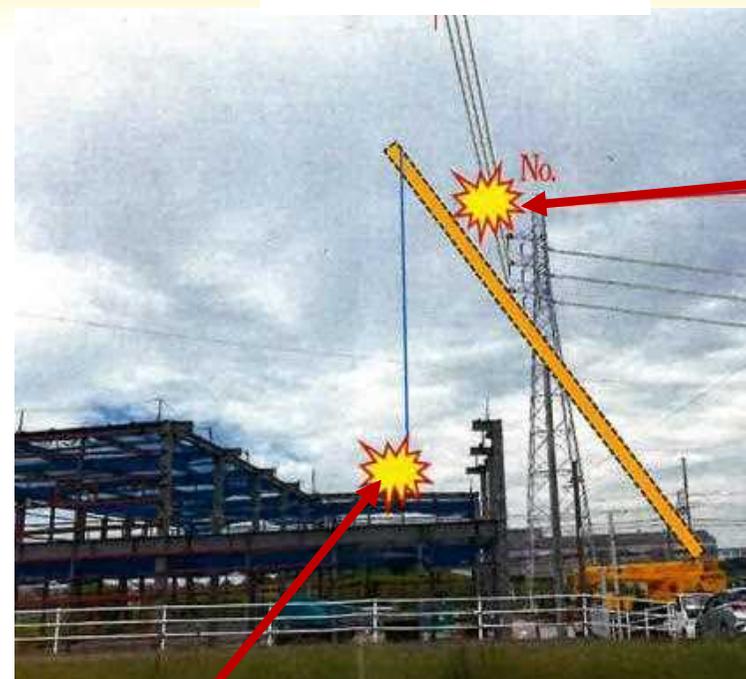
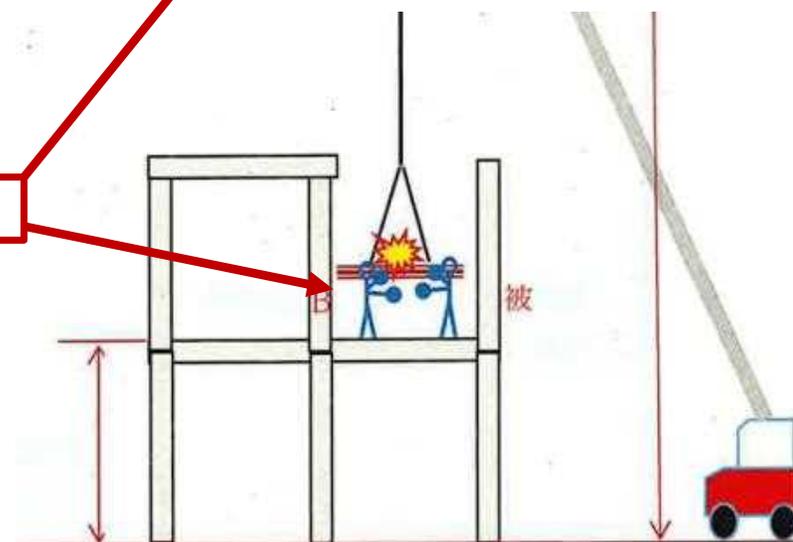
事故現場

送電線に近接した建設工事のクレーン作業において、クレーンブームが送電線に接触し、建設作業員1名がクレーンの吊りワイヤーを介して感電し、2階から転落する感電負傷事故となった。

送電線に近接した建設工事のクレーン作業中、クレーンオペレータがブームの高さ制限リミッター設定を解除し、誤って送電線にブームを接触させたため、吊荷を移動させていた建設作業員が吊りワイヤを介して感電し、地上へ転落して、感電負傷事故となったと推定される。

- ・施工会社現場責任者に対して再度、保安打合せの実施。
- ・現地にてクレーン使用前に、施工会社現場責任者及びクレーンオペレータ、監視人へ再度、建設用重機の事故防止PRの実施。
- ・関係団体、企業などへの建設用重機の事故防止PRを継続して実施。

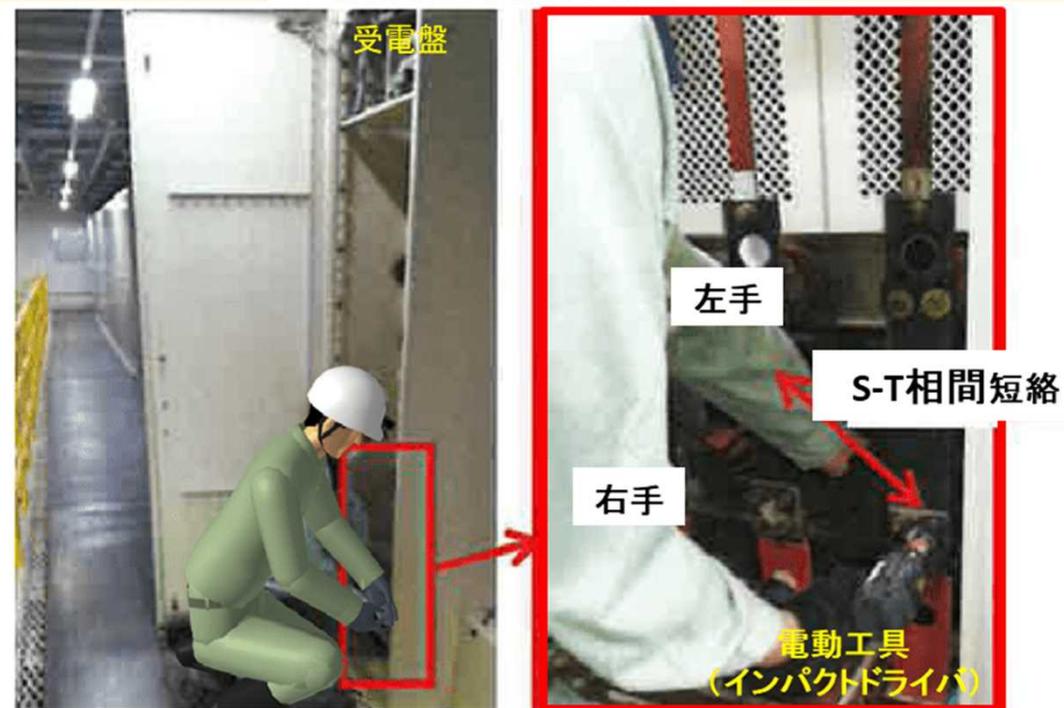
作業状況(高圧受電盤)

電気工事業者の作業責任者1名が、高圧電気設備（停電中）の撤去作業時、隣接している他の高圧電気設備（使用中）を作業対象と誤認し、検電せずに高圧電路の離線作業を行おうとして充電部（6600V）に左手が接触し、感電した。

被災した作業責任者は、高圧電気設備（停電中）の撤去作業時、隣接している他の高圧電気設備（使用中）を作業対象と誤認し、検電せずに高圧電路の離線作業を行おうとして充電部に左手が接触し、感電した。

- ・充停電部が混在する場所では、通電中表示及び通電範囲の区画表示を実施する。
- ・電気工事業者の現場を監督する者は、構内での高圧電気工事に携わる際は、検電器を常時携帯する。
- ・電路が切り離された場所であっても、撤去作業時は検電する。
- ・高圧電路の離線作業等を行う際は、現場を監督する者又は作業責任者が立会いの下、2者以上で検電する。
- ・年に1回以上、従業員及び協力事業者に検電の重要性教育を行う。
- ・特高・高圧配電設備のある区画については常時施錠を行い、電気工事業者は現場管理者と一緒にないと入室できないルールとする。

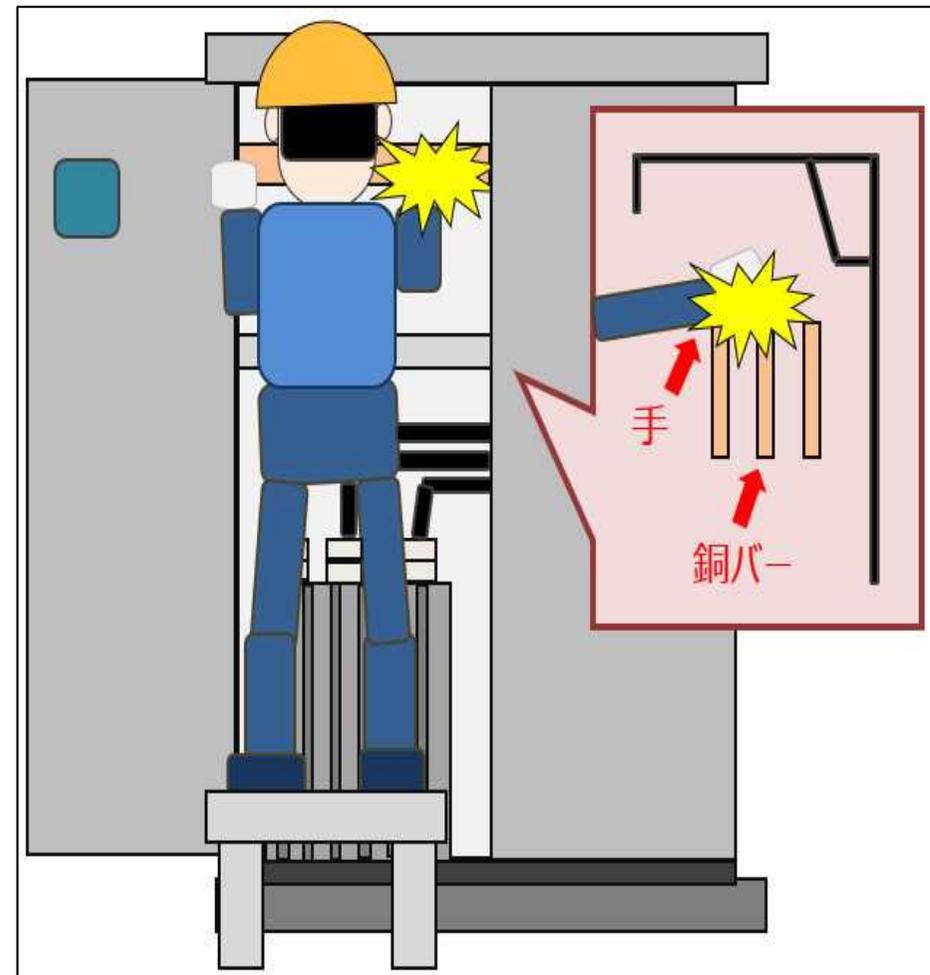
サイリスタ盤

電気工事業者の作業員1名（被災者）がサイリスタ盤内の冷却ファン取替作業時に、充電部（銅バー、460V）に触れて感電した。

当該負荷設備は停電状態となる予定であったが、工事担当者が電源開放中であることを知らせる札を遮断器に掛け忘れていたため、作業前日に遮断器操作の担当者が電源投入した状態であった。

なお、作業前には検電を実施したが、検電器内部に異常があり、動作が不安定であったため、活線状態であることを認識できなかった。

- ・発注仕様書等の書類に明確な電源開放箇所を記載し、設置者から電気工事業者へ電源開放箇所の共有を徹底する。
- ・チェックリストを用いて修理札掛けを徹底する。
- ・検電器の電池接触不良に関する定期点検のルールを作成する。

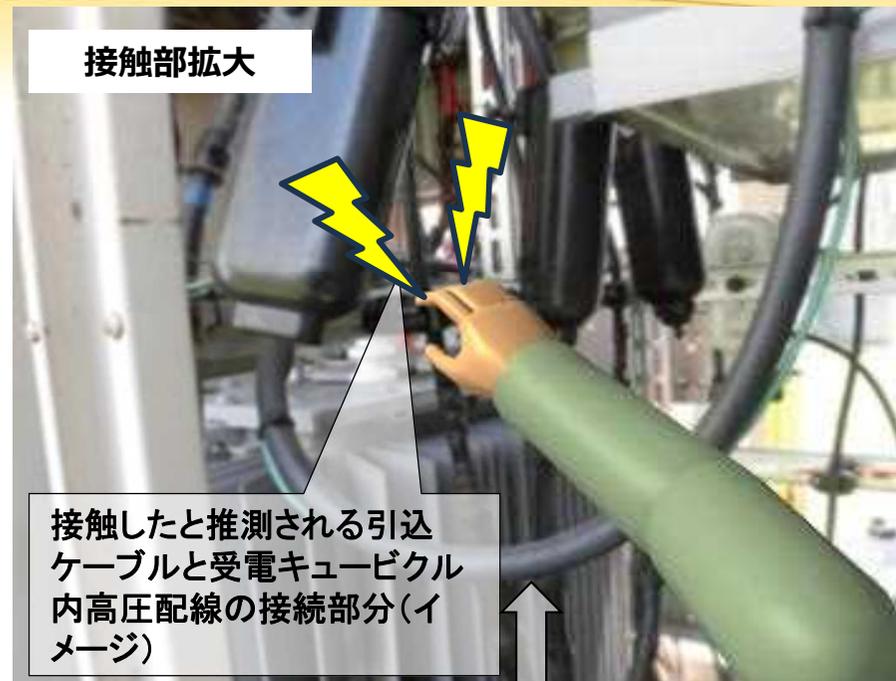
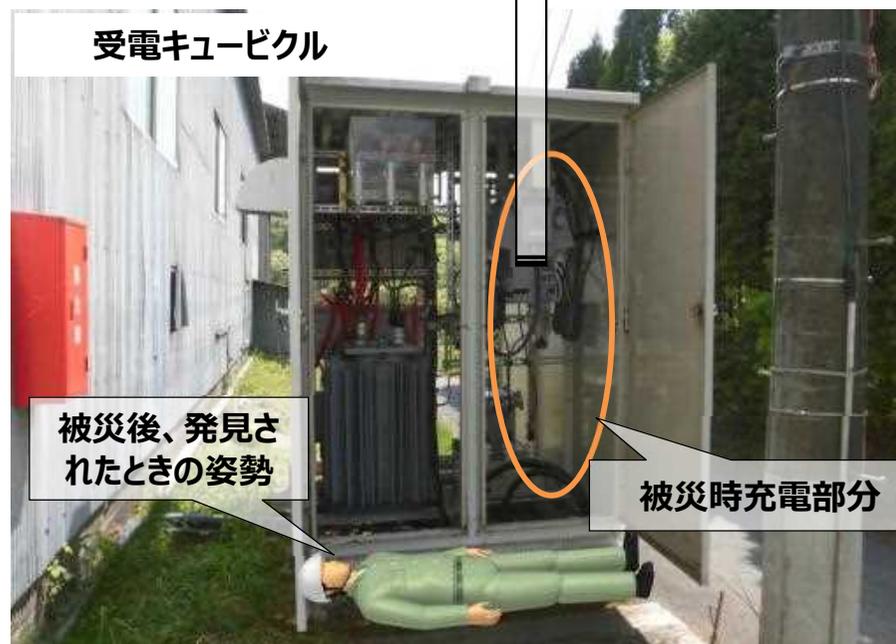
一般送配電事業者の電柱に設置されている区分開閉器を開放せず、電気管理技術者が年次点検作業に着手し、第一キュービクル（受電キュービクル）と第二キュービクルのうち、第一キュービクル内の確認を行っていた電気管理技術者が認識不足により充電部（6,600V）に接触して感電した。

受電キュービクル通電のまま、第二キュービクルの高圧交流負荷開閉器（LBS）のみを開放して作業着手したが、第一キュービクルでの作業中、勘違いや失念により充電部への意識が希薄となり、接続部分に接触したものと推定される。

停電を伴う年次点検を実施する場合は、必ず構内を“全停電”して行うことを徹底する。

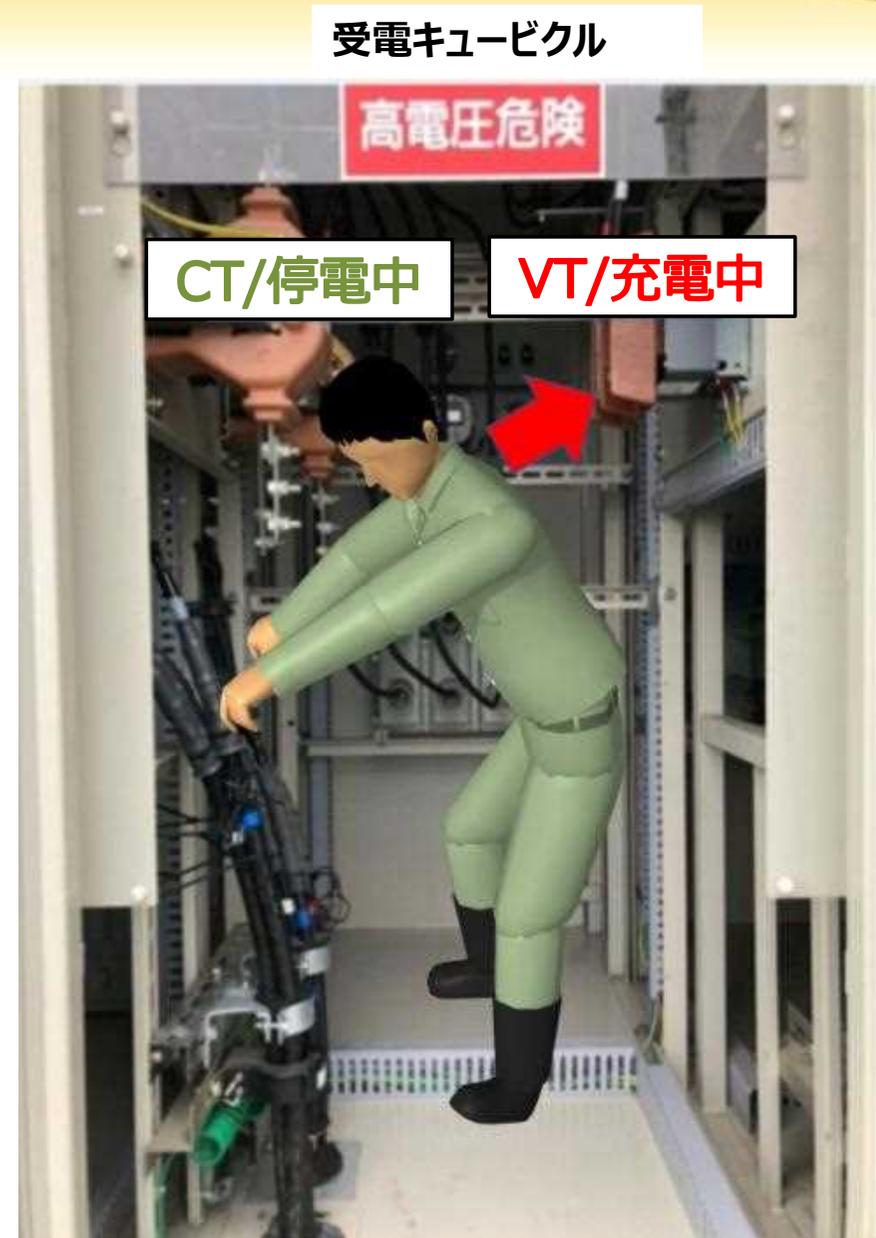
事業場の高圧ケーブル引込工事で、電気工事業者が作業指示のないケーブルの末端処理を行うため、盤内に立入って状況確認を行ったところ、充電中の計器用変成器（VT）一次側に接触したため、感電負傷した。（受電電圧：6.6kV）

高圧ケーブル引込工事で、被災した電気工事業者が、停電箇所の判断間違いと予定外作業を実施し、引込作業における注意喚起と安全対策が不十分であったことに加え、現場代理人が停電判断を間違えて充電部に対する安全対策の指示が実施しておらず、元請会社の安全作業計画書が作成されていなかったこと、発注担当者及び電気主任技術者の事前確認不足があったことなどが原因となり、感電負傷事故に至ったものと推定される。

- ・予定外作業の原則禁止
- ・停電部、充電部の把握と見える化
- ・安全作業計画書の作成と管理
- ・発注担当者と電気主任技術者の工事計画書事前承認の徹底
- ・作業における安全対策の徹底

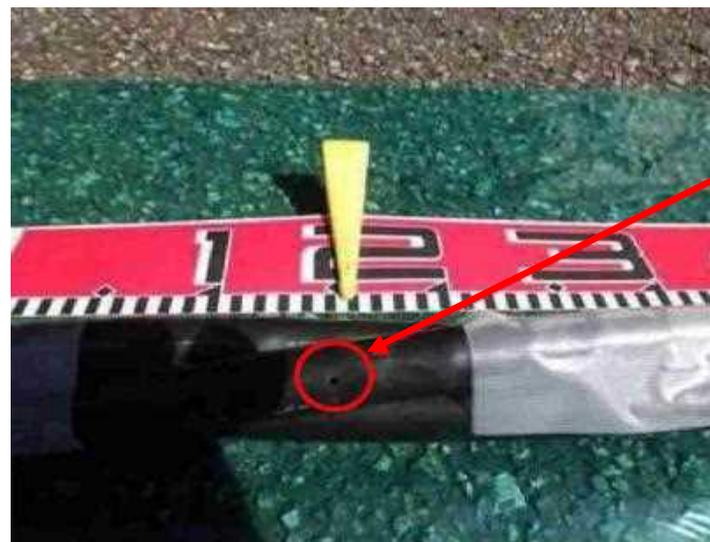
ケーブル不良箇所

当該事業場の高圧引込みケーブル（2015年製）で地絡が発生したが、高圧区分負荷開閉器（PAS）が動作せず波及事故となった。
（受電電圧：6600V）

高圧引込ケーブルの地中埋設部で水トリーによる絶縁不良が発生し、地絡が発生したが、間欠地絡であったために地絡方向継電器が地絡を検出できなかったためと推定される。

ケーブル表面に2mmのピンホールを確認

- ・高圧引込ケーブルの更新にあたっては、水トリーによる絶縁不良防止のため、計画的なケーブル更新においては、E-Eタイプのケーブルを採用する。
- ・今回の事象（更新推奨時期に満たない高圧ケーブルにおける水トリー現象）の発生を受け、高圧ケーブルの絶縁抵抗値の管理値変更を検討する。
- ・PASの不動作の原因は、高圧ケーブルの水トリー現象による間欠地絡と想定しているが、今回の事象を受け、予防保全として、新品のPASと交換することとした。製造メーカー解析の結果、PASの正常動作を確認した。

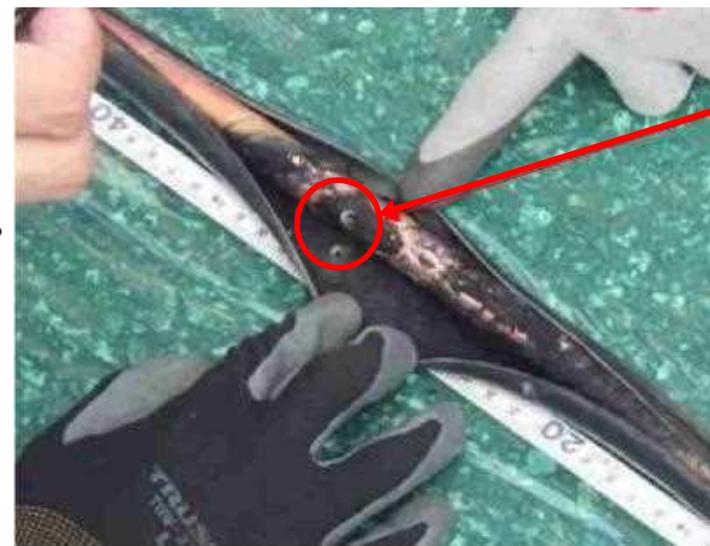
絶縁体にも約5mmのピンホール

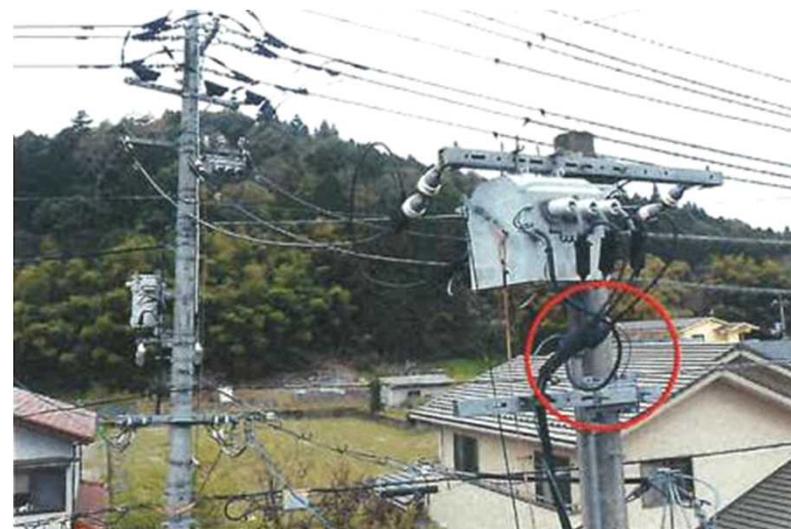
PAS制御線と高圧引込ケーブルの接触箇所（全体図）

一般送配電事業者の配電線が自動遮断し、地域停電が発生したため、電気主任技術者が現場を確認したところ、高圧区分負荷開閉器(PAS) 制御線が高圧引込ケーブルT相と接触しており、接触箇所にはアーク痕も確認できるため、ここが地絡発生箇所であると判定した。アークによりPASの制御電源が喪失し、事故時雨が降っていたため地絡が発生した際にPASが動作せず、事故が構外に波及した。

PAS制御線がたるみにより高圧引込ケーブルの絶縁体劣化部と接触し、PASの制御電源が喪失したため、雨での地絡発生時に保護が働かず事故が構外に波及した。

- ・PAS制御線のたるみ等、柱上PAS周辺の点検を強化する。
- ・高圧引込ケーブルの更新など、高経年化機器を計画的に更新する。

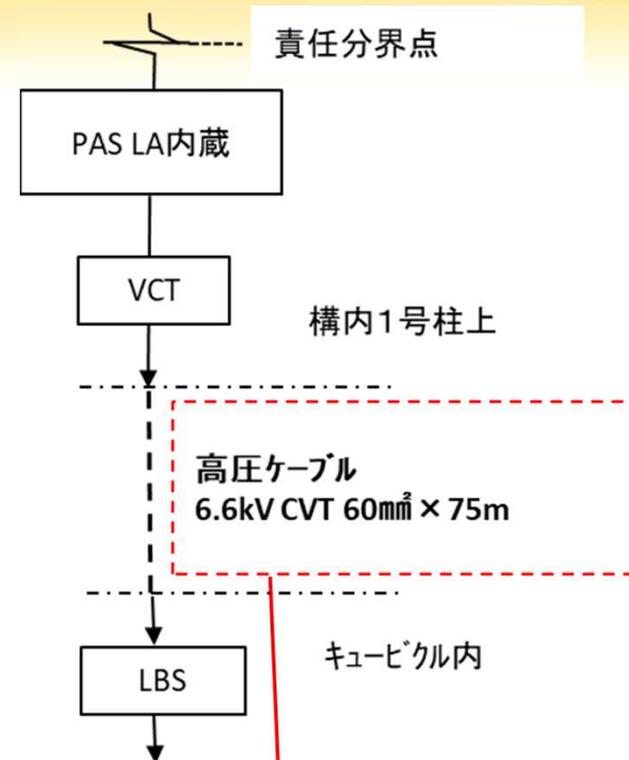
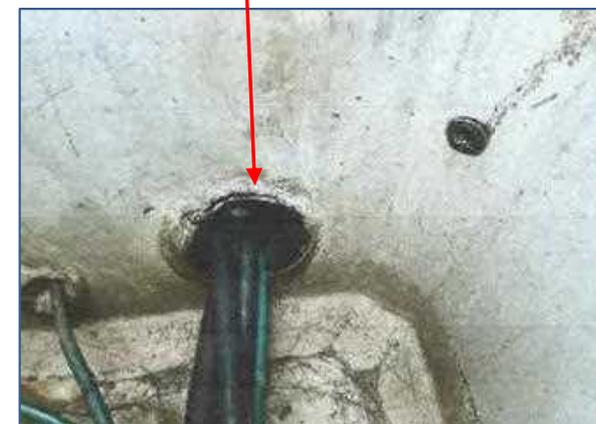
水トリーが発生した地中埋設高圧引込ケーブル（約75m地点）

高圧引込ケーブルが、絶縁破壊に至った原因は、何らかの原因により引込ケーブルの施工中に傷が付き、系統に発生する持続性の過電圧開閉サージや雷サージなどの異常電圧により、水トリーが発生し、絶縁が低下し絶縁破壊に至ったが、地絡方向継電器（DGR）が不動作であったため、波及事故に至ったと推定される。

- ・高圧引込ケーブルに関しては、E-Eタイプ（水トリーに強い）のケーブルに交換する。
- ・地絡方向継電器（DGR）に関しては、現在のLA内蔵PASからLA・VT内蔵PASのものに変更する。

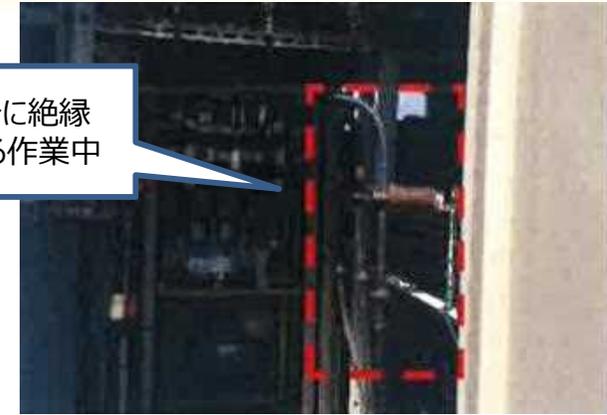
被災時作業状況再現図

赤破線部分に絶縁シートをかける作業中

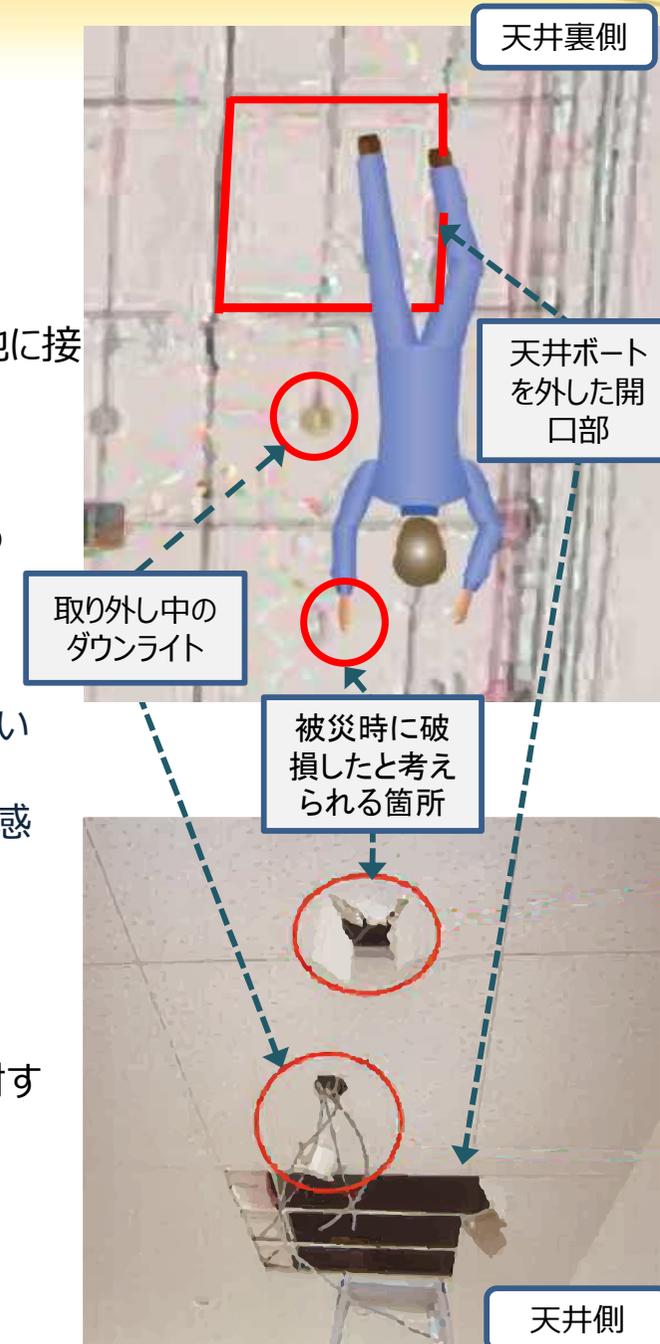
被災時作業状況再現図

当該事業場の照明器具増設工事（100V回路）の際に、作業者がケーブルの被覆を剥ぐためにワイヤストリッパを使用したところ、充電状態のケーブルであったために感電し、死傷事故になった。

照明器具増設工事の際に、作業者は絶縁手袋等の防具を装着せず、また、電源を開放しないままの状態ケーブルの被覆をワイヤストリッパで剥がしたため、感電したものと推定される。

また、照明器具の回路には漏電ブレーカーが設置されておらず、感電状態が継続したことから、感電死亡に至ったものと考えられる。

電気工事を計画した時は、必ず事前に電気主任技術者に連絡・相談を行い、工事内容に対する助言や必要に応じて立ち合いを求める。

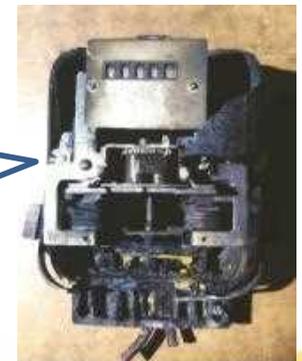
普通電力量計
の破損状態

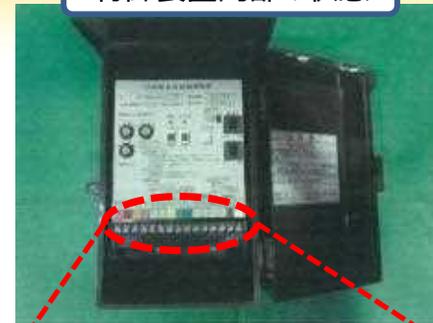
制御装置内部の状態

引込柱移設工事において、移設工事中に地絡方向継電器用電源変圧器（P1、P2）回路に別電源を接続したことによる過電流が流れたため、当該電源変圧器が損傷したことによって、波及事故に至ったものと推定される。

高圧気中開閉器及び地絡方向継電器の外観、地絡方向継電器の電源表示の点灯及び高圧気中開閉器と地絡方向継電器の結合動作試験に異常が無いことを確認する。

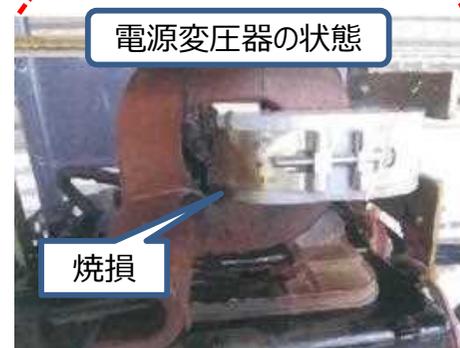
電源変圧器の状態

焼損

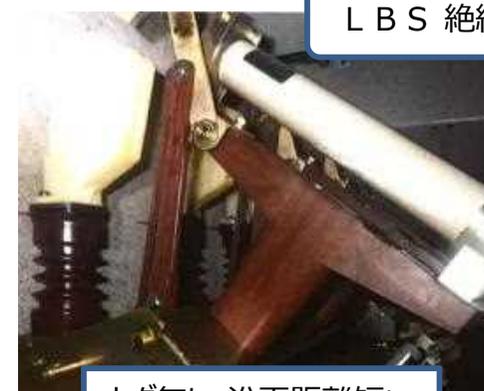
LBS 絶縁ロッド

ヒダ無し・沿面距離短い

- ・VCTが接続されていない高圧ケーブル絶縁測定は、短絡して一括測定せず、各相について測定する。
- ・SOG制御装置試験（連動試験を含む）は、中断することなく実施できるようにSOG動作特性試験と高圧回路絶縁抵抗測定について、正しい年次点検チェック表を作成し、これを実行する。
- ・雨天等の悪天候時は作業を中止し、年次点検実施については当面の間2名以上で行い、保安法人内電気主任技術者の指導を受ける。
