被災場所：太陽電池発電所

原因分類：電気工作物の破損（3号）、自然災害/風雨（4号、総括原因）

被害内容：パネル飛散による敷地外のビニールハウス等破損（3号）、パネル〇〇台及び架台の破損（4号）

詳報XMLテンプレート番号：20250304_01

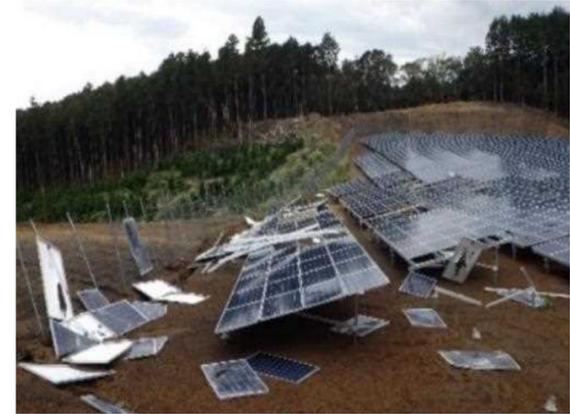
当該太陽電池発電所の太陽電池モジュールが台風により破損し、モジュールの一部が構外に飛散し、他の物件（近隣のビニールハウス）を損壊させたことから、物損事故となった。

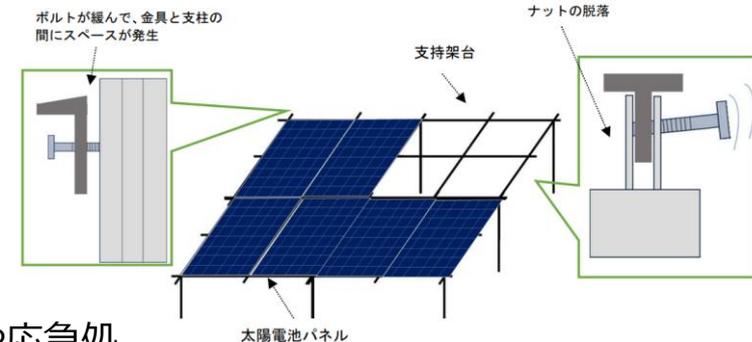
- ・ 台風通過時の設計基準風速（ 0m/s ）を超える強風により破損し、モジュールの一部が構外に飛散したことから、破損及び物損事故に至った。
- ・ 過去に発生した強風の影響で取付金具が緩んでいた。
- ・ 暴風雨により変則的な風圧荷重を受け、機構的に耐えられなくなったパネル等が弾性変形を超え、塑性変形した。
- ・ 平常時、事故時、その他異常時における設備の操作手順及び運転方法が定められていなかった。
- ・ 構内への関係者以外の者の侵入防止や、強風によるパネル等の飛散防止措置等による保安確保が不十分であった。

- ・ 台風接近前及び通過後の確認体制、異常発生時の緊急連絡体制や応急処置手順、臨時点検手順の再検討を行った。
- ・ 大雨による浸水及び土砂流出防止のため、構内及び周辺の側溝や排水口の掃除を行い、水はけをよくした。
- ・ 太陽光パネルを固定する金具や、架台の接合部のボルト、架台を固定する杭の再点検を行った。
- ・ 敷地外への太陽光パネル飛散防止及び第三者侵入防止のための柵・塀の設置等の対策について関係者内で再検討した。

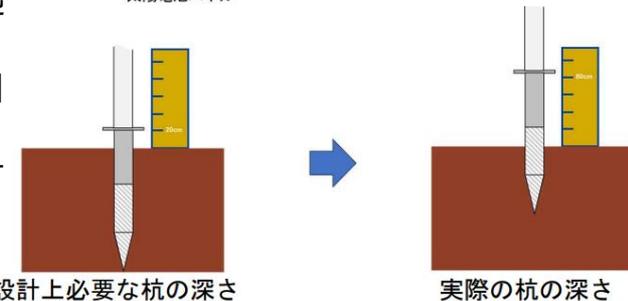
設計上必要な杭の深さ

実際の杭の深さ
