被災場所：太陽電池発電所  
原因分類：自然災害/氷雪  
被害内容：パネル〇〇台及び架台の破損  
詳報XMLテンプレート番号：202504\_01

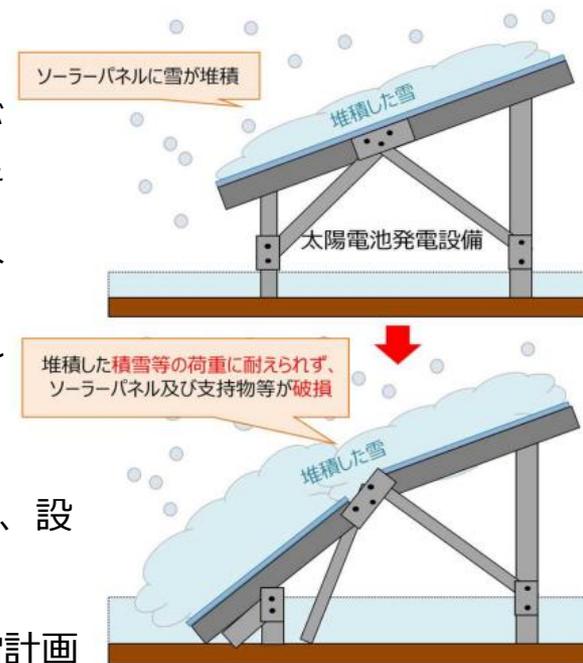
当該太陽電池発電所付近に想定量を超える降雪が短時間に発生したことでパネル前方の地面に雪が堆積し、架台強度が積雪荷重に耐えきれずに架台及びパネルの破損が発生した。

出典：「地上設置型太陽光発電システムの設計ガイドライン 2019 年版」  
(国立研究開発法人新エネルギー・産業技術総合開発機構)

- パネル上の積雪がパネル全面の地面に堆積したことによりパネル上に雪が積もり、積雪荷重が当初の想定以上の重量となってしまう、架台強度が足りなかった。
- 当該地区の降雪により現地への重機及び作業員の手配が間に合わず、パネルの除雪作業が遅れた。
- 監視装置からのエラー通知について、設置者から関係各位への連絡が遅れたことで復旧作業開始までに時間を要した。

- JIS やガイドライン等に従い、気象条件（要求事項）に応じた架台の設計、設置の再検討を行う。
- パネル上の積雪が地面に落ちるように、パネル傾斜角の再検討を行う。
- 気象情報に基づいて早期に除雪作業を実施できる体制を組み、事前に除雪計画を策定・運用する。
- 冬期（〇月～〇月）は発電所内の倉庫にて除雪車を常備することとした。
- 監視カメラや定期的な目視確認で降雪状況をモニタリング可能な環境を整備した。
- パネル周辺の地面の積雪高さが一定値を超えた場合の、定期的な除雪作業を保安業務として組み込んだ。
