<12号（波及事故）② キュービクル内のヘビ接触による波及> nite

事故発生電気設備：高圧負荷開閉器（LBS）

詳報XMLテンプレート番号：202512_02

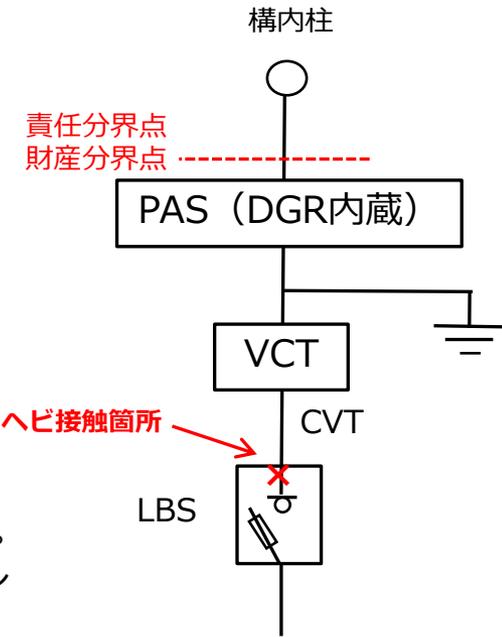
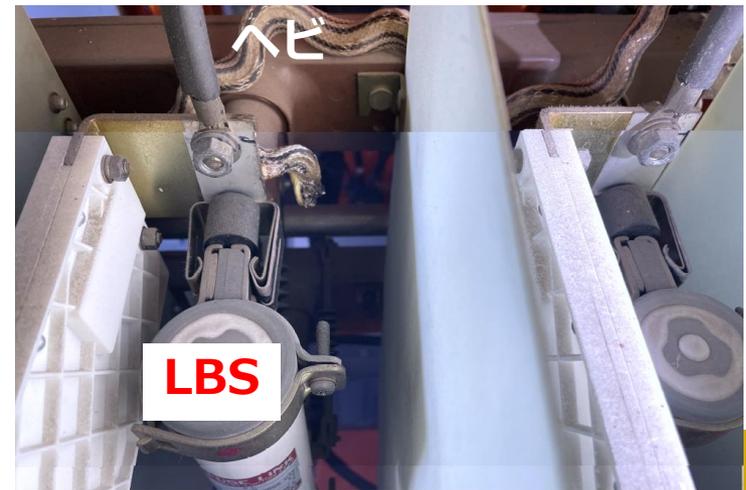
受電キュービクル内の高圧負荷開閉器（LBS）1次側にヘビが引っかかり地絡が発生した。保護範囲内であったが地絡継電器が動作せず高圧気中負荷開閉器（PAS）が開放されなかったため、波及事故に至った。（受電電圧：6600V）

- ・高圧受電設備内にヘビが侵入し、LBS1次側に接触したことで短絡が発生した。
- ・キュービクル周辺に雑草が繁茂しており小動物が集まりやすく、キュービクル内の侵入口をふさぐ絶縁パテが雨等により劣化していた。
- ・前回年次点検時は異常なしであったが、DGR内部の基板の動作が不安定になっているために、事故時に地絡を検出できなかったと考えられる。DGRは設置から20年経過していたため、メーカーの更新推奨年を超過していた。

- ・キュービクル内部の配管の小動物の侵入口を塞ぐ。（絶縁パテ埋め、通気口へのメッシュ設置等）
- ・小動物の侵入防止をした部分について、定期点検により劣化有無の確認、補修を実施する。
- ・キュービクル周辺の除草の実施及び、小動物の嫌う薬剤を周辺に散布する。
- ・PAS、高圧地絡方向継電器、引込ケーブルの取替を実施する。
- ・定期点検を実施する際に、キュービクル内の小動物侵入口がないか確認する。
