小動物や害虫による事故

事故の概要

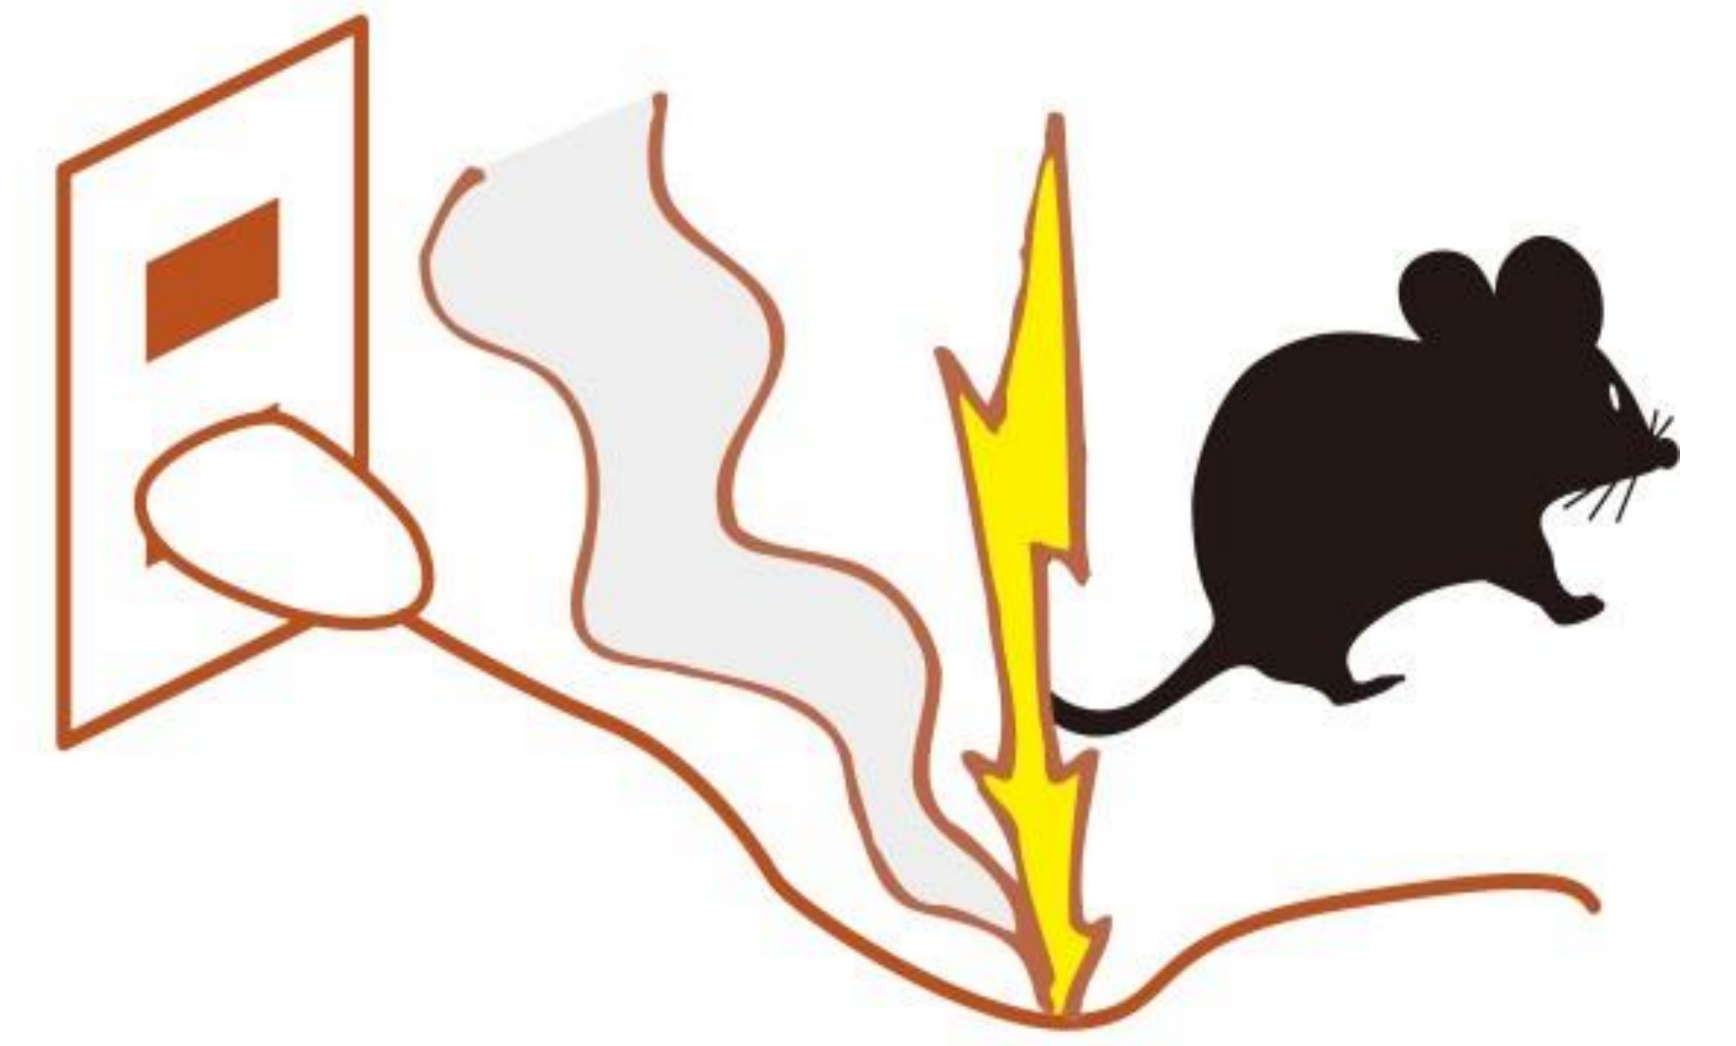
【事例①】冷蔵庫の背面から出火し、製品及び周辺を焼損した。

【事例②】エアコンの室内機が焼損する火災が発生し、使用者がやけどを負った。

【事例①】冷蔵庫の電源コードに歯形があり、ネズミがかじったために断線し、ショートしたことで火災に至ったと考えられます。

【事例②】エアコンの内部に複数匹のゴキブリが確認され、電気配線の集中している部分にもゴキブリが確認されたことから、プリント基板のパターン間でトラッキングが生じて火災に至ったものと考えられます。

- ◆ 屋外に機器の一部が設置されているガスふろがまやエアコンなどは、製品の周囲にゴミや段ボールを置いたりせず、こまめに掃除するなど、小動物や害虫を寄せ付けないよう注意してください。
- ◆ 屋内の製品でもキッチンの周囲は餌となるものが多いため、キッチンの周囲はこまめに清掃し、小動物や害虫を見つけたら速やかに駆除してください。
- ◆ 小動物や害虫が製品内部に侵入すると、不意に電源が入る、スイッチが効かない、焦げ臭いにおいがするなどの異常が事故の予兆としてみられることがあります。これらの事象がみられたら、直ちに販売店や製造事業者などに点検・修理をお願いしてください。
