除雪機で死亡事故などが多く発生しています

安全装置を無効にして死亡

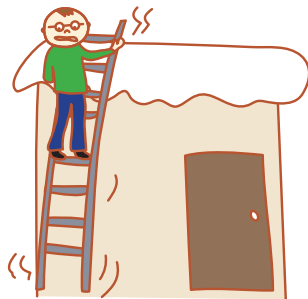
はしごや脚立は、柔らかい場所や凍った地面、段差のあるところに設置しないでください。また、補助者が支えてください。脚立をはしごとして兼用できるものは、裏面側は絶対に使用しないでください。

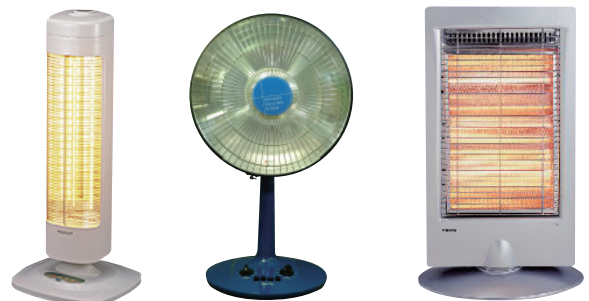
左の3種は社告・リコール該当製品の一部です

社告・リコール中のハロゲンヒーターやカーボンヒーターで事故が多発しています。また、石油やガスストーブでも社告・リコール品が多くあります。

お使いの製品をNITEホームページで確認してください。
