# 生活 第8号 安全

## 家庭用電気製品の事故を検証する

08  
2009.11

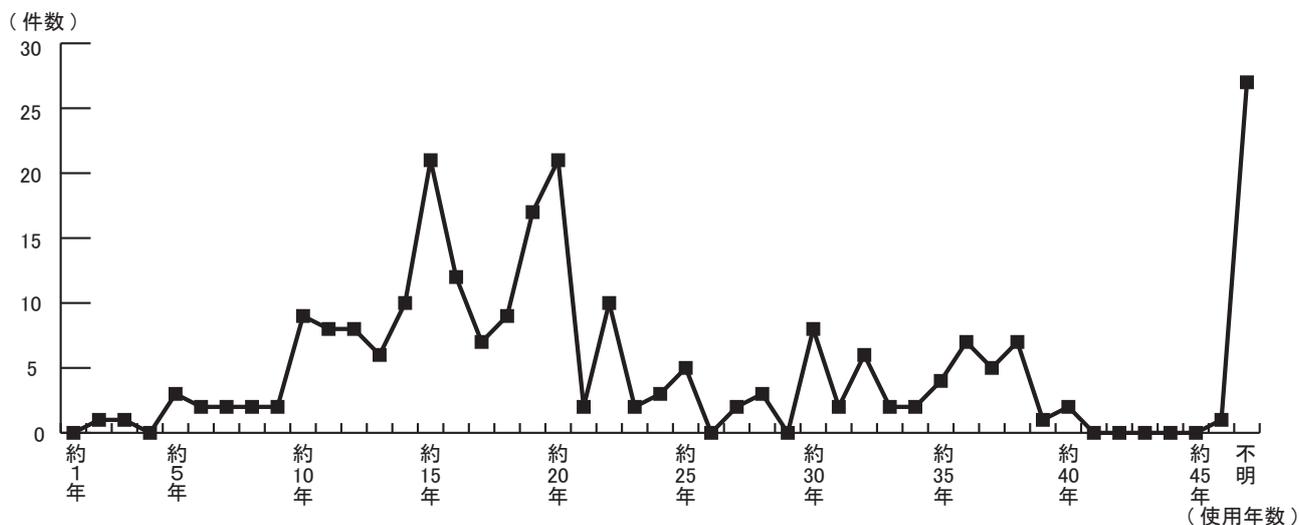
図4 経年劣化事故の使用年数ごとの件数

経年劣化事故を使用期間(図4)ごとにみると、最も多いのは「不明」を除くと「約15年」と「約20年」がそれぞれ21件、「約19年」が17件です。10年を超えると事故が増える傾向がみられますが、「約14年」～「約22年」に多く事故が発生しています。ただ「約23年」以降の減少については、市場の残存数を考慮する必要があります。

使用年ごとに経年劣化による事故が多かった品目としては、約10年から約19年では「テレビ」が最も多く23件で、「電子レンジ」14件、「インターホン」の10件と続きます。約20年から約29年でも「テレビ」が12件で最も多くなっていますが、その後の事故報告ありません。約30年から約39年では「扇風機」が23件と最

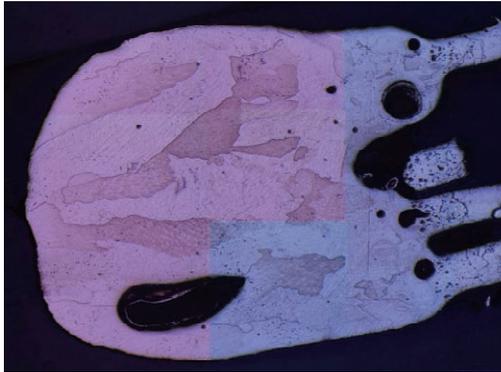
(写真1) 電源コード短絡痕の断面 (例)

NITE ではこれまで電源コードや電源プラグの栓刃に生じた短絡痕に着目し、発火箇所の特定に活用する手法を開発しました。これらの手法は、原理として結晶サイズが冷却速度に依存する性質を利用し、断面に観察される結晶組織の大きさから短絡痕が生成したと

きの温度を推定するものであり、定量的な推定温度データが取得できる画期的な手法と考えています。

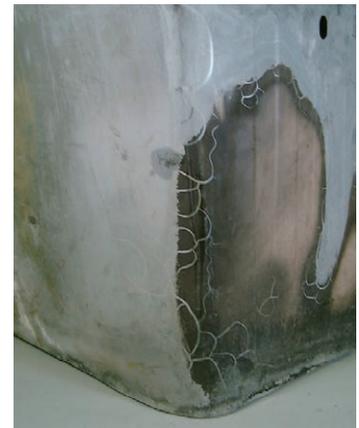
（写真3）事故品洗濯機の外郭鋼板に現れた被熱痕跡

写真3は近畿地方で発生した出火事故の火災現場から回収された洗濯機に生じていた鱗状の痕跡です。焼損事故の原因究明の経験者

エアコン室外機や洗濯機はアパートのベランダなど屋外に置かれることがあり、放火に遭う可能性もあることから、こうした痕跡が「最初に鋼板の裏側（製品の内部）から加熱した場合（内火想定）と、最初に鋼板の表側（製品の外部）から加熱した場合（外火想定）」とで差が見られないか調査しました。

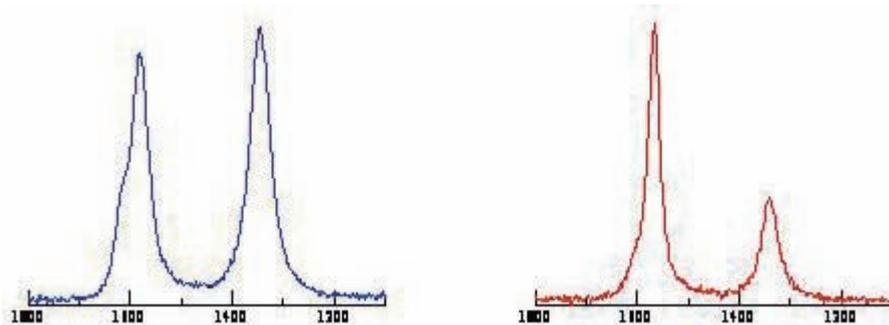
図2 実験サンプルから得たラマンスペクトルの例 右が黒鉛化が進んだ状態

採取したポリ塩化ビニル絶縁樹脂が、黒鉛化処理を行ったのちどの程度黒鉛化しているかをラマン分光分析装置を用いてやはり定量的に評価することで、

素化物を採取して、最終的な解析対象である炭素化した20～40 $\mu$ mの粒子の幾つかにランダムにレーザーを当ててラマンスペクトルを得る操作を行います。このため、コネクタ接続

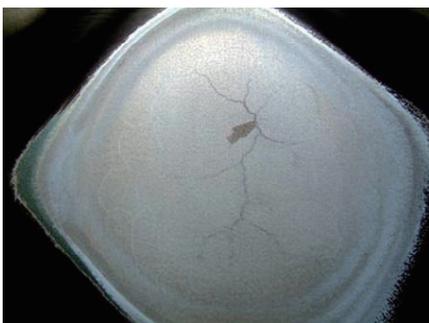
（写真4） 外火想定（バーナ火炎）による加熱で鋼板おもて側に生じた被熱痕跡

- ・バーナ火炎で表側を最初に加熱した場合は、亀裂は少ないが、連続したギザギザ様の痕跡が生じる（写真4）。
- ・裏側を最初に加熱した場合には、同じ表側に角形で網状の痕跡が滑らかに連続した形で

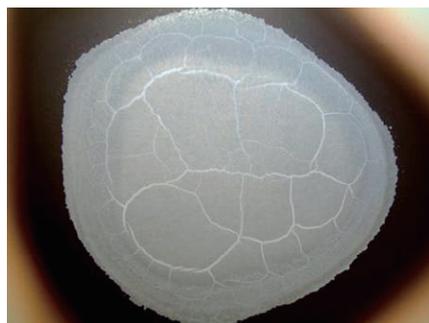
（写真5） 内火想定（バーナ火炎）による加熱で鋼板おもて側に生じた被熱痕跡

生じる（写真5）。

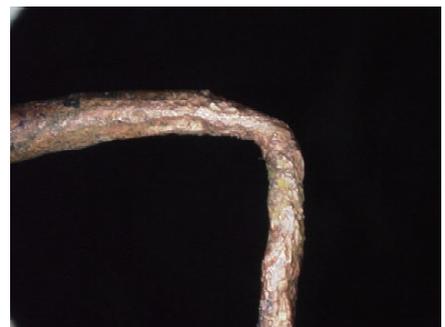
（写真6） 事故品の電源コネクタに接続されていた線

写真6の例は、平成19年に群馬県で起きた床暖房のリモコン装置からの発熱事故で、内部電源線のコネクタ部分に見られたものですが、元は線径2mmのFケーブルが部分的には約1mm程度まで減少し、表面に著しい荒れが生じていました。

また、線径の減少については実験中の観察や断面の元素分析結果から、異常発熱による酸化や塩ビ被覆からの熱分解ガスによって腐食が生じ、通電時と無通電時の温度差とまだ酸化、腐食していない銅素地部分との熱膨張条件の差によると思われる外周部の酸化、腐食層が脱落することで生じることがわかりました。

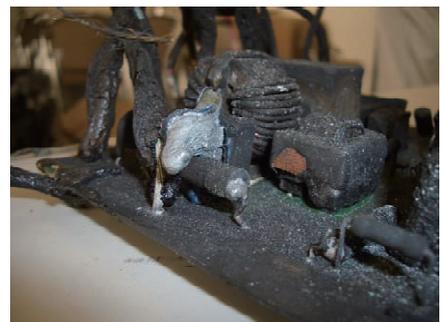
(写真9) 事故品の基板上でアルミ蒸着フィルムが溶け出したフィルムコンデンサ

## 5. ケースが破壊して中身が溶出したフィルムコンデンサ

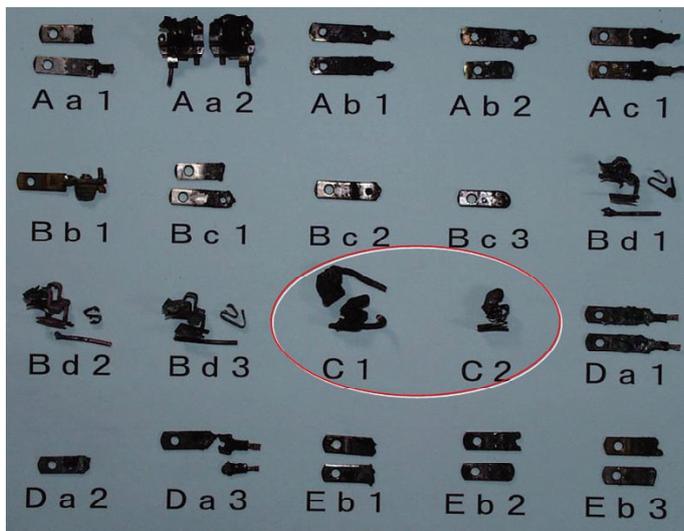
(写真10) 実験で発火させたプラグ刃溶融痕

写真10は以前、電源プラグの発火後痕跡を調べるため、実験で沢山の短絡痕サンプルを作ったときのものです。栓刃を変形させたもの、通電前にプラグを電気炉で加熱して熱劣化させたものなど様々な短絡サンプルの作成を試みましたが、その中で過電流による発火サンプルは3個発火させたサンプルのいずれも両極とも栓刃、刃受けがほぼ原形をとどめないような溶融塊が痕跡として残りました(写真中、赤円で囲ったサンプル)。12もしくは15A 定格のプラグ、コンセントに20～30Aを通電させたものであり、設定条件としては通常考えにくい条件ではありますが、この条件でのみこうした極端に特徴的な痕跡が現れました。
