配線器具の事故

事故の概要

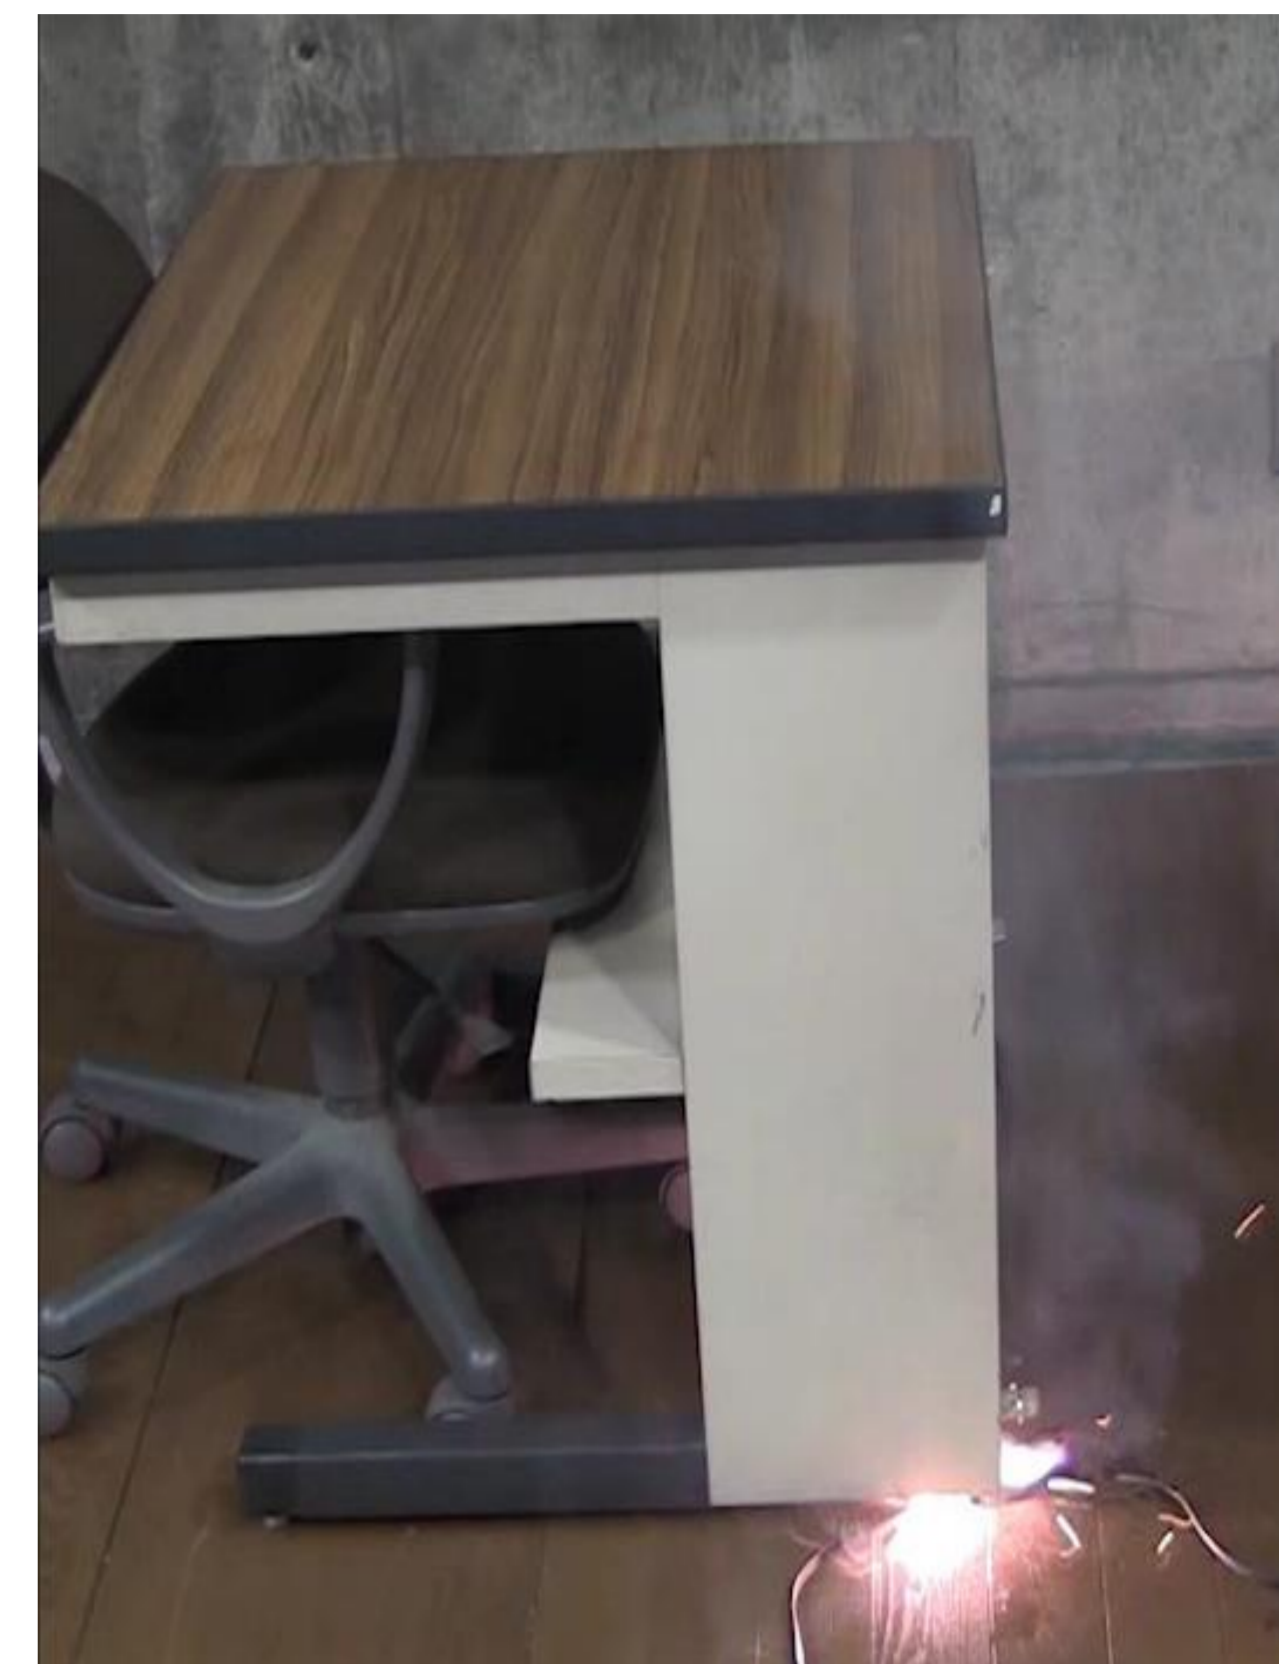
【NITEの再現実験】机の脚に踏み付けられていたコードから発火

- ◆コードを曲げたり、ねじったりしないでください。また、傷つけたり、踏みつけたりしないでください。
- ◆コードの修理は専門家に依頼してください。
- ◆トラッキング現象を防ぐため、器具を長期間使用しないとき、電源プラグをコンセントから抜いてください。また、電源プラグにホコリや水分が付着しないように気をつけてください。
