家電製品の焼残痕跡による事故原因究明

～ アルミ電解コンデンサの内・外火による焼損痕跡について～

北関東支所

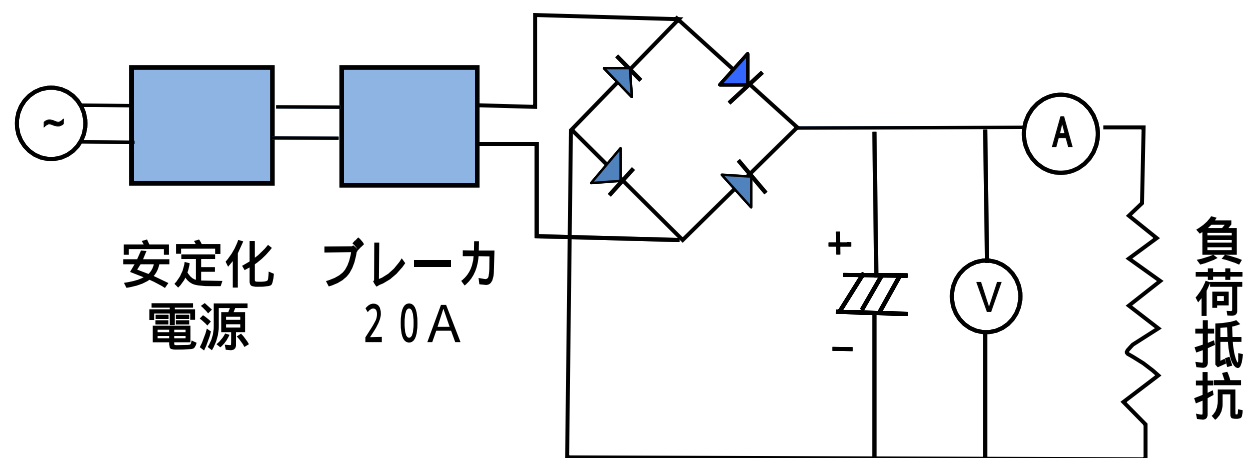
2.2 サンプル作製方法 ~ 内火想定サンプル

アルミ電解コンデンサの破壊・発火の主な要因として、過電圧、逆電圧の印加、過大リップルの印加などが挙げられている。

試料	印加電圧 (DCベース)	R負荷
WV 50V /10 ~ 47 μ F	定格電圧の 約1.2 ~ 2倍	33
WV 160V以上 /100 ~ 330 μ F	定格電圧の 約0.9 ~ 1.7倍	30 ~ 90

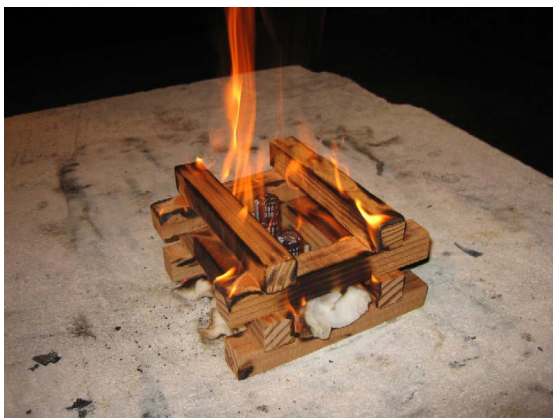
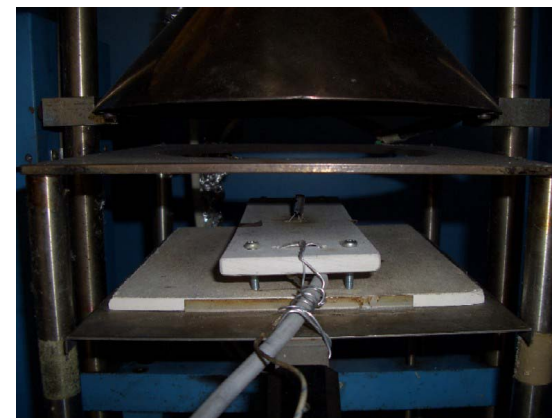
2.3 サンプル作製方法～外火想定サンプル

試料	実験条件			
	クリブ火炎加熱		コーンヒータ加熱	
	加熱源	電圧印加	加熱源	電圧印加
WV 50V /10～47 μ F	あり	無し	渦巻状電気加熱フード (コーンヒータ) 加熱強度: 温度上昇 55 deg/min	無し
		あり		あり
無し		無し		
あり		あり		
WV 160V以上 /100～330 μ F

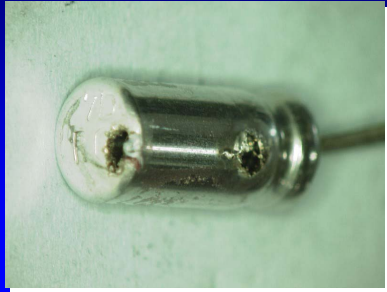
ケースの穴あき

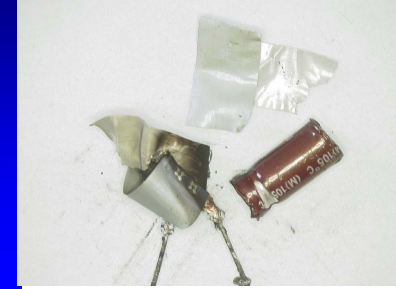
破裂、飛散

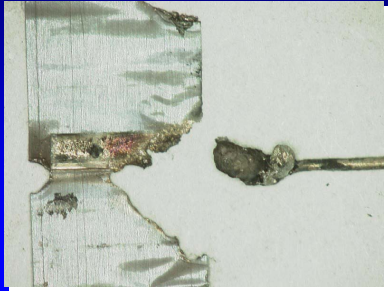
リード部の溶融痕

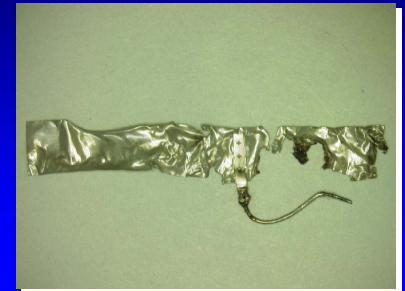
箔の溶融

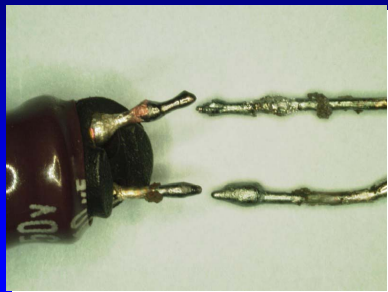
リード脚の溶融痕

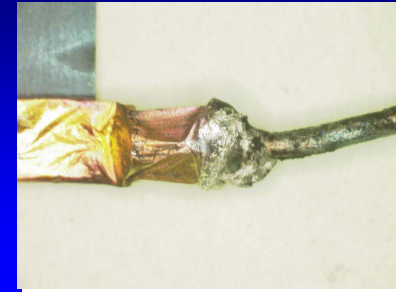
リード下端の溶融痕

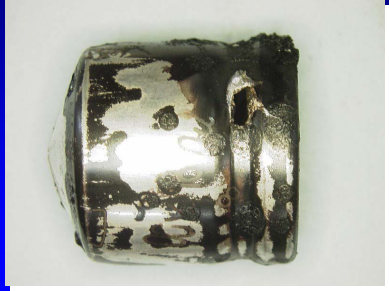
ケースの穴あき

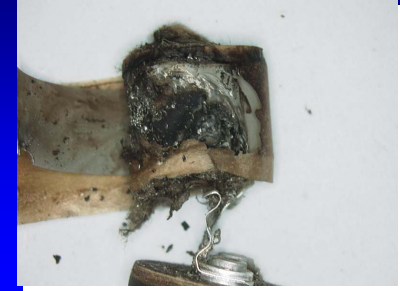
箔の溶融

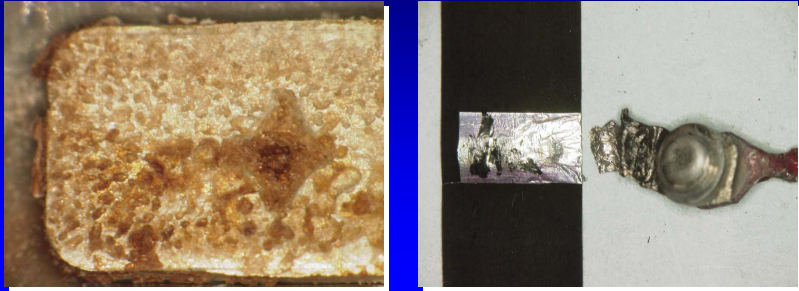
リード部の溶融痕

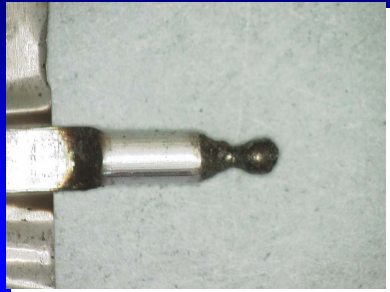
リード脚の溶融痕

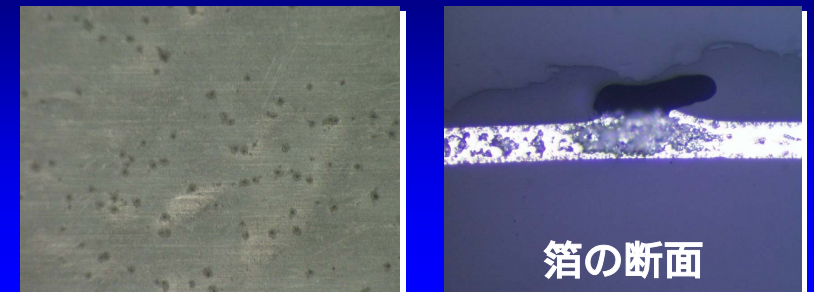
微小放電痕

箔の断面

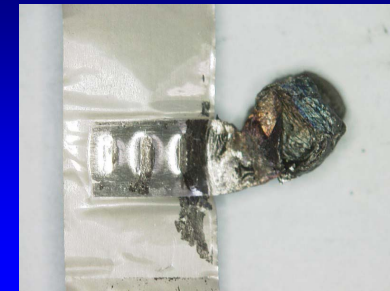
リード下端の溶融痕
