電気製品の発火事故原因究明事例について

独立行政法人 製品評価技術基盤機構
製品安全センター 製品安全技術課
大貫 宗一郎

事例：避雷器（雷ガード）からの出火

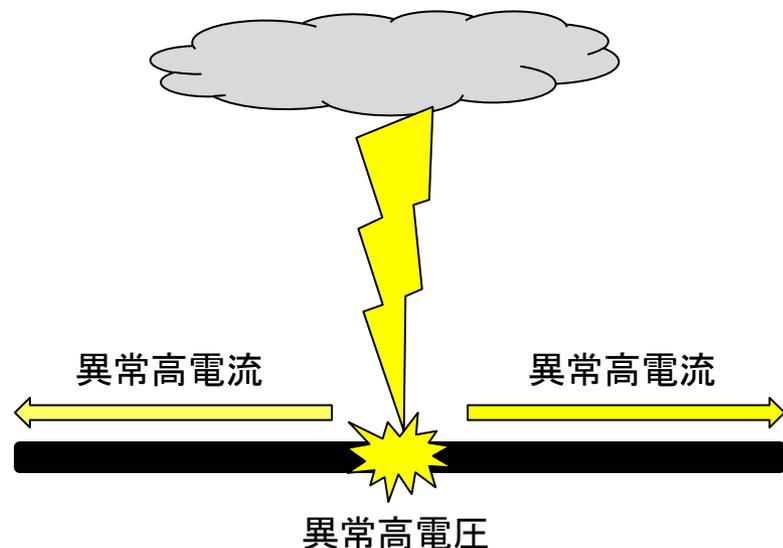
直撃雷サージ

・落雷が発生すると、落雷地点に異常高電圧が発生し、周囲に異常高電流が流れる。この異常高電圧及び異常高電流を直撃雷サージという。

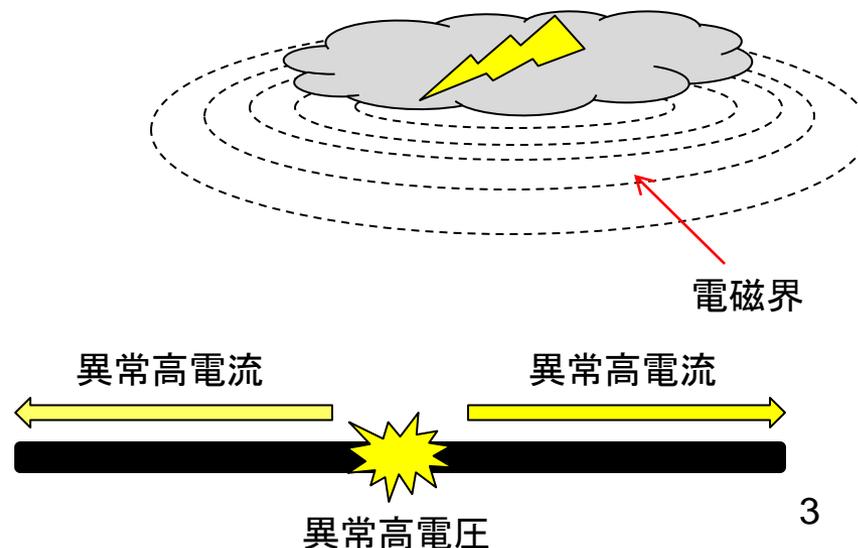
誘導雷サージ

・雷は周囲に電磁界を形成するが、この電磁界が周囲に異常高電圧及び異常高電流を発生させることがあり、この異常高電圧及び異常高電流を誘導雷サージという。

※雷サージの被害はほとんどが誘導雷サージによるものである。

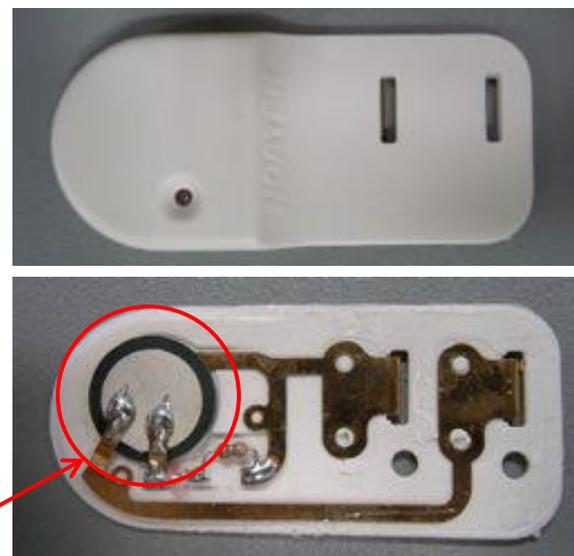
バリスタ

- (1) 内部に「バリスタ」という素子を内蔵している。
- (2) バリスタとは、通常は大きい抵抗を持ち電気を通さないが、電圧が高くなると抵抗が小さくなり電気を通すようになる性質を持っている。

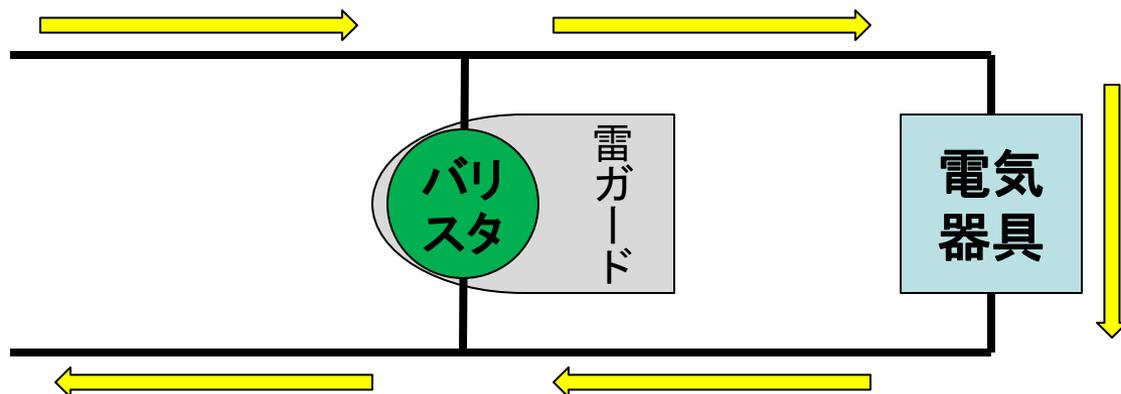
通常時

バリスタの抵抗は非常に大きく、バリスタに電流は流れない。

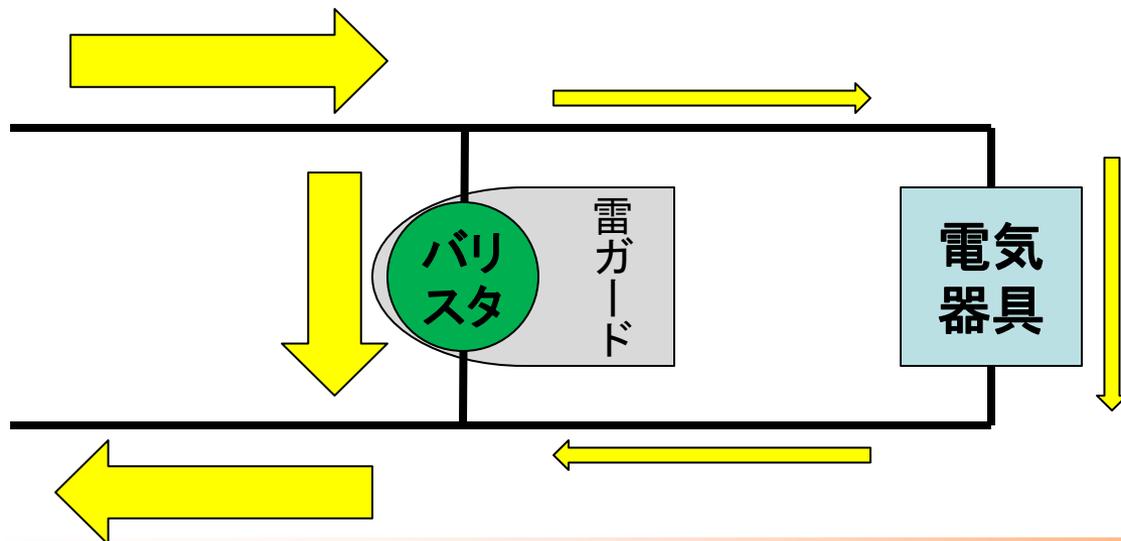
雷サージ(異常高電圧)がかかっているとき

バリスタの抵抗は非常に小さくなり、異常高電流のほとんどがバリスタを通り、電気器具に流れる電流を抑えることで電気器具を守る。

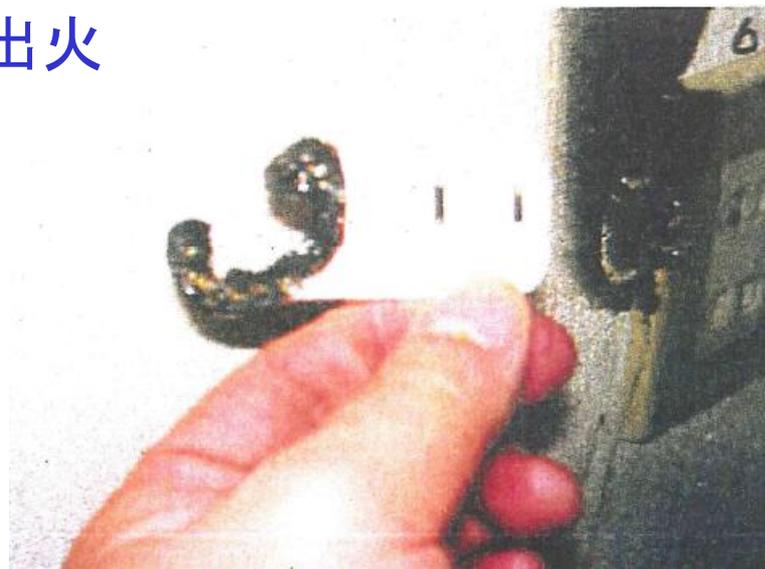
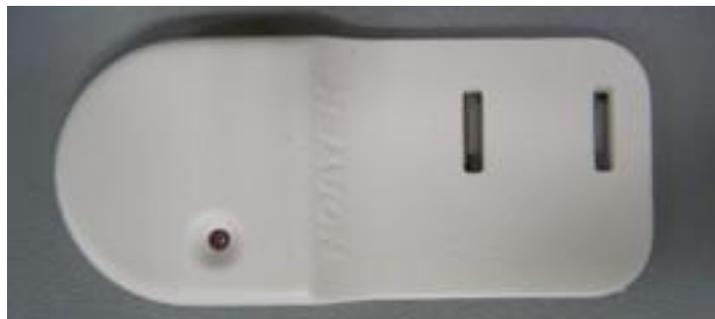
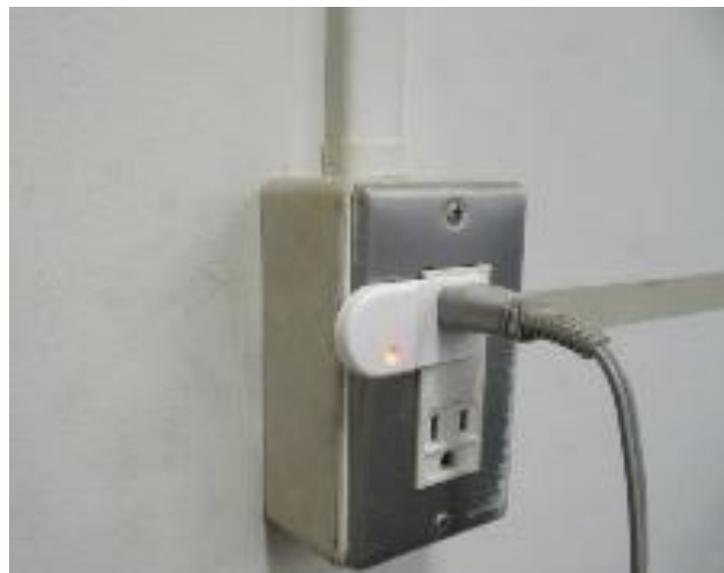
◎事故の概要

- (1) エアコンのコンセントに雷ガードを設置していた。
- (2) 異音とともに発火し、壁の一部が焦げた。
- (3) コンセントに漏電等の異常はない。

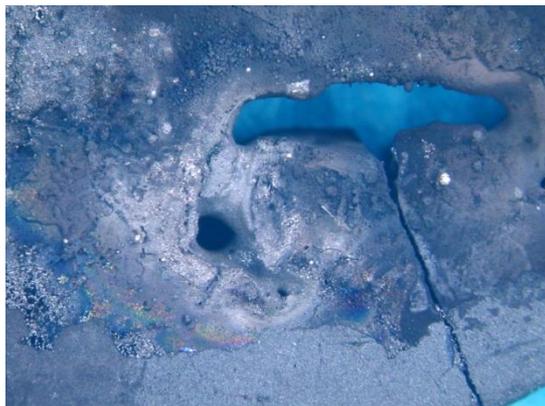
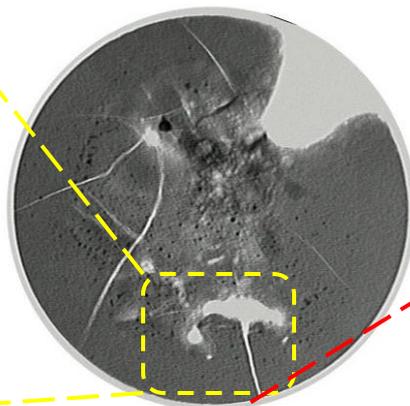
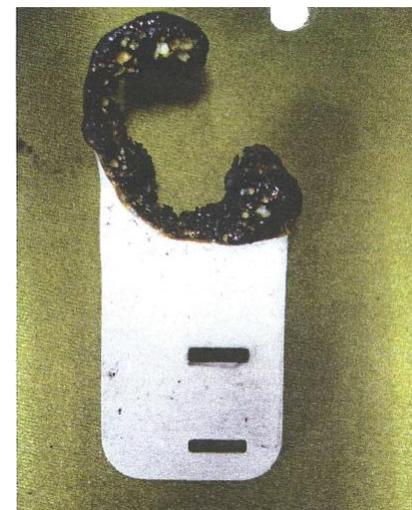
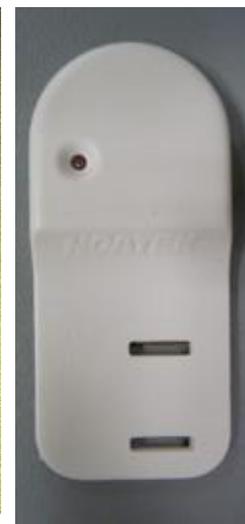
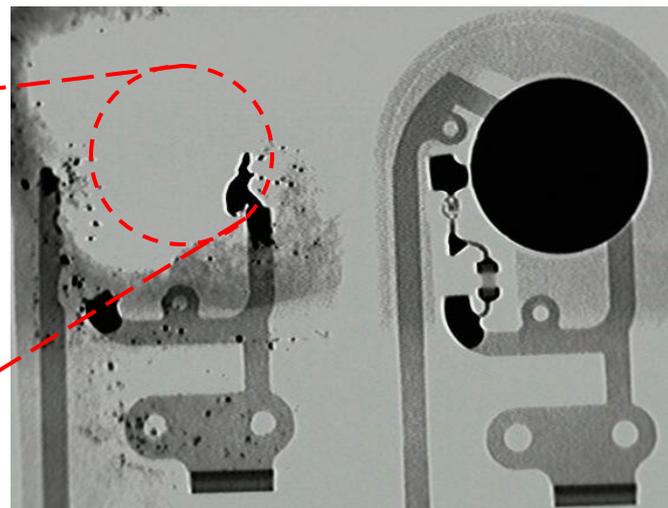
◎事故品の観察

(1) 外観観察

- ・バリスタのある部位が焼損している。

(2) X線透視観察及びマイクロスコープ観察

- ・バリスタの複数箇所で溶融が確認された。

バリスタが異常発熱し、発火に至ったと推定される。

当該雷ガードには、バリスタが異常発熱・発火しても焼損が拡大しないための配慮が不足していたことが当該事故の根本原因である。

◎再発防止措置

- (1) 平成22年1月15日にプレスリリースを行うとともに、同年1月28日付けでホームページに告知を掲載し、無償交換を行っている。
- (2) 交換品は、内部に温度ヒューズを内蔵している。

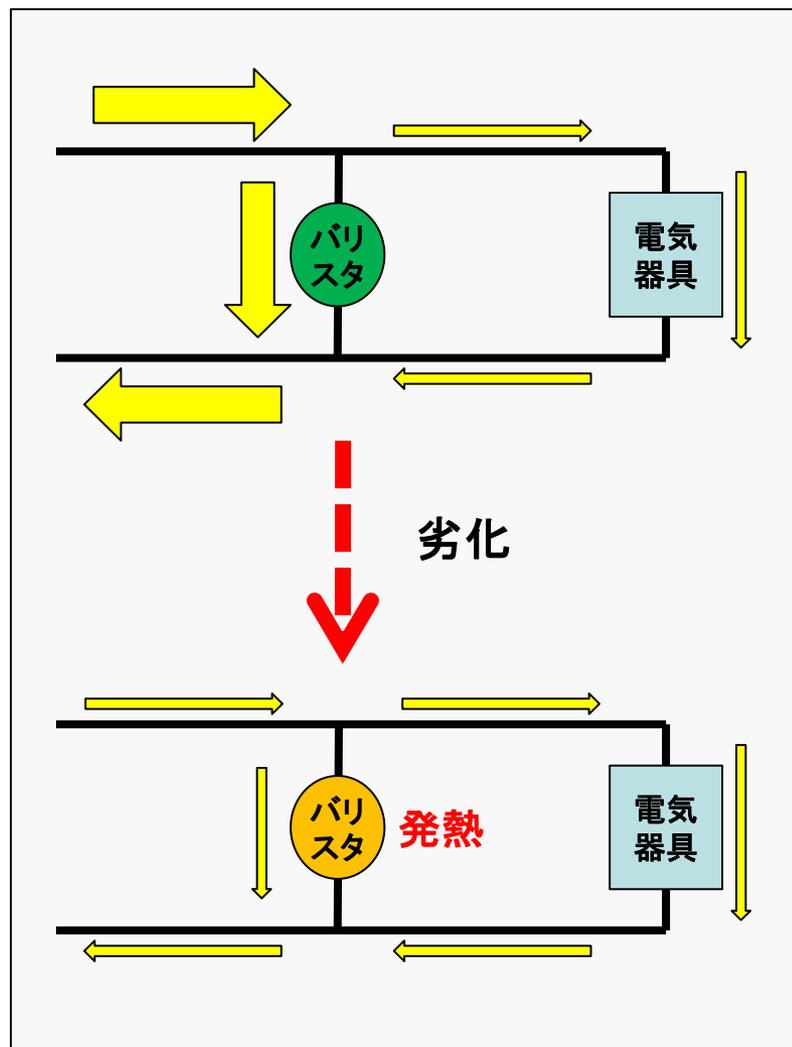
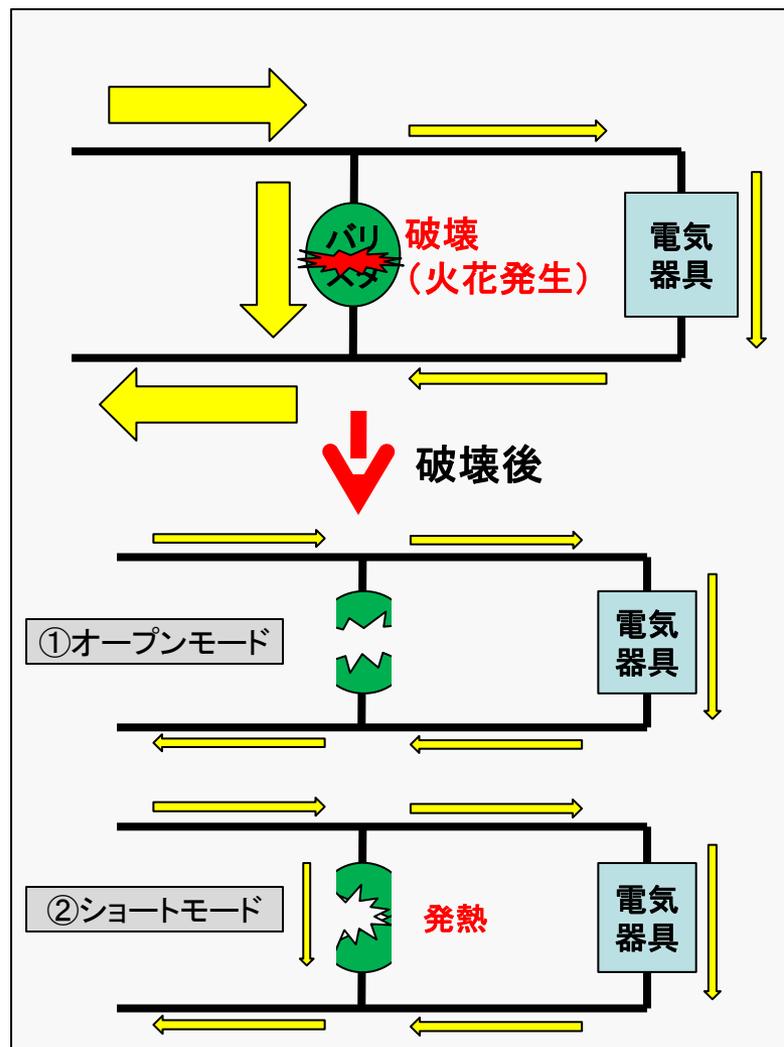
◎雷ガードの事故における根本原因について(1)

【バリスタは壊れるときに火花が発生したり発熱したりする】
