ブレーカーの復帰により発生（拡大） した事故について

製品安全センター
製品安全技術課 塚谷 尚文

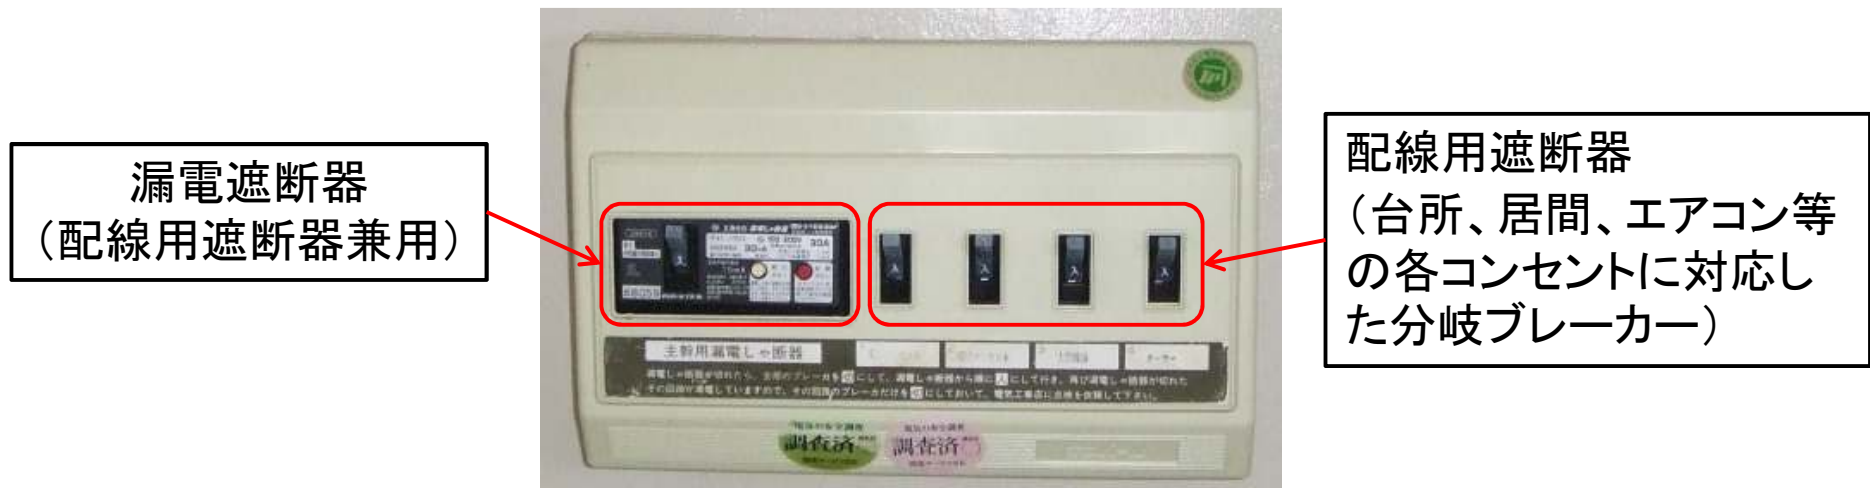
ブレーカーの概要

- 漏電遮断器・・・漏電が発生したときに回路を遮断する。配線用遮断器を兼用している場合もある。
- 配線用遮断器・・・容量オーバーや機器等のショート時に回路を遮断する。主幹(メイン)ブレーカー、分岐(安全)ブレーカーなど。

※ 主に東日本では、アンペアブレーカー(サービスブレーカー)も取り付けられている。

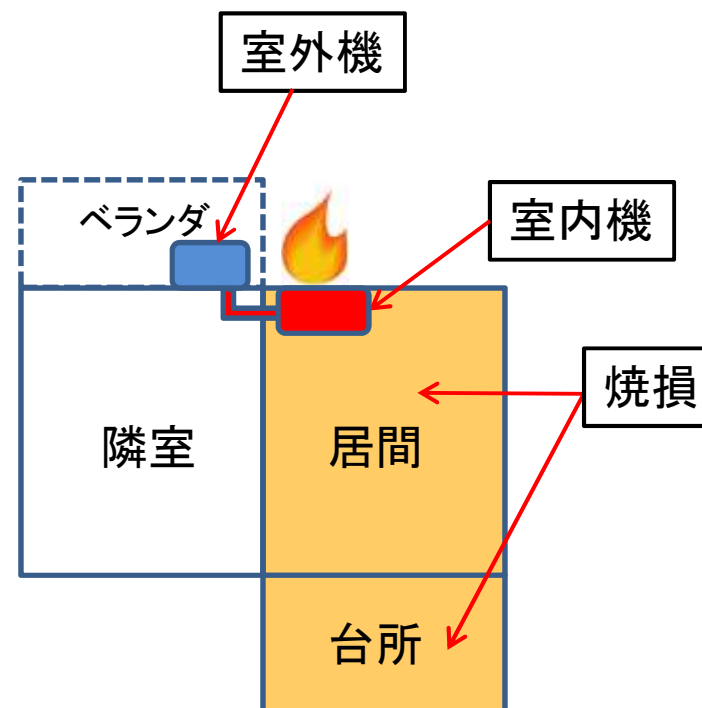
- 焼損した室内機はソファの上に落下。
- 居間(設置場所)及び台所を焼損。

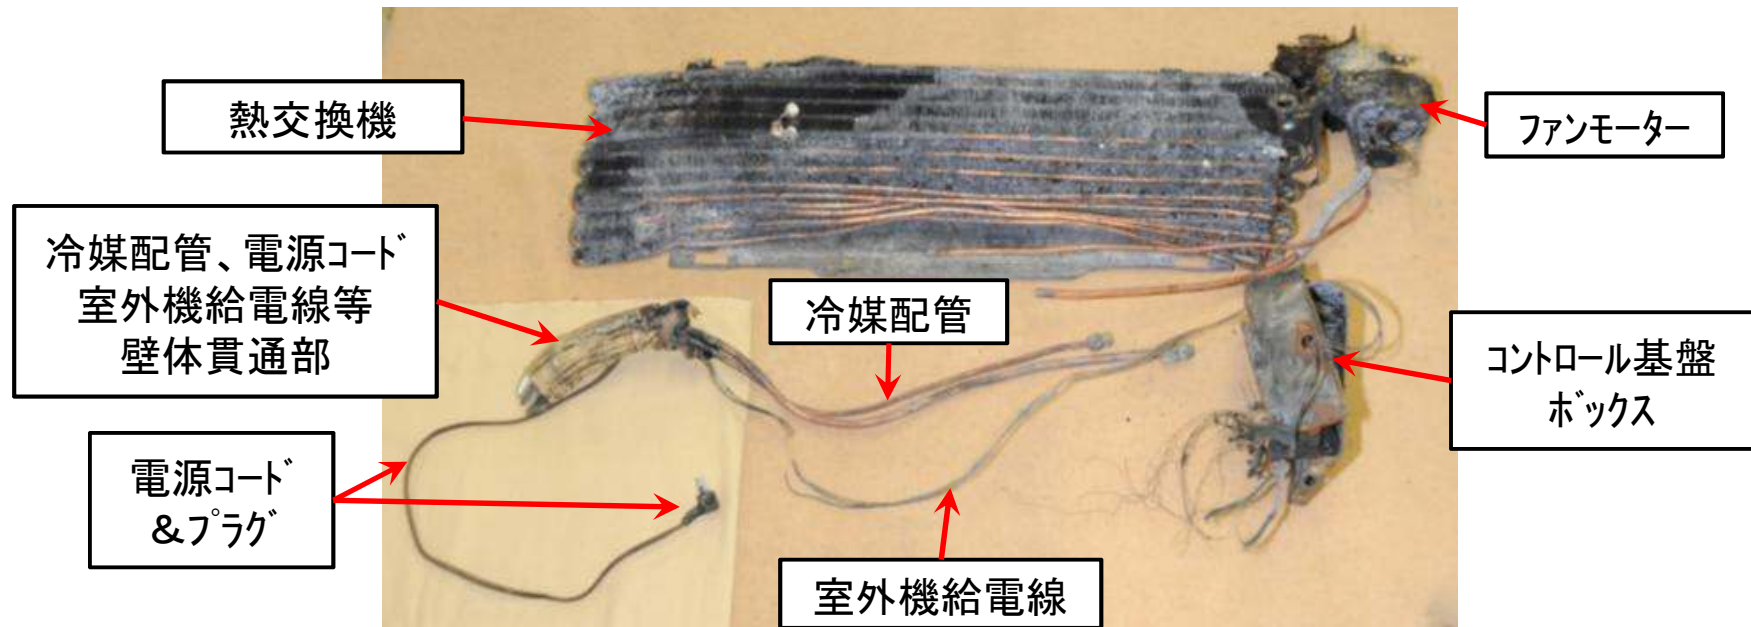
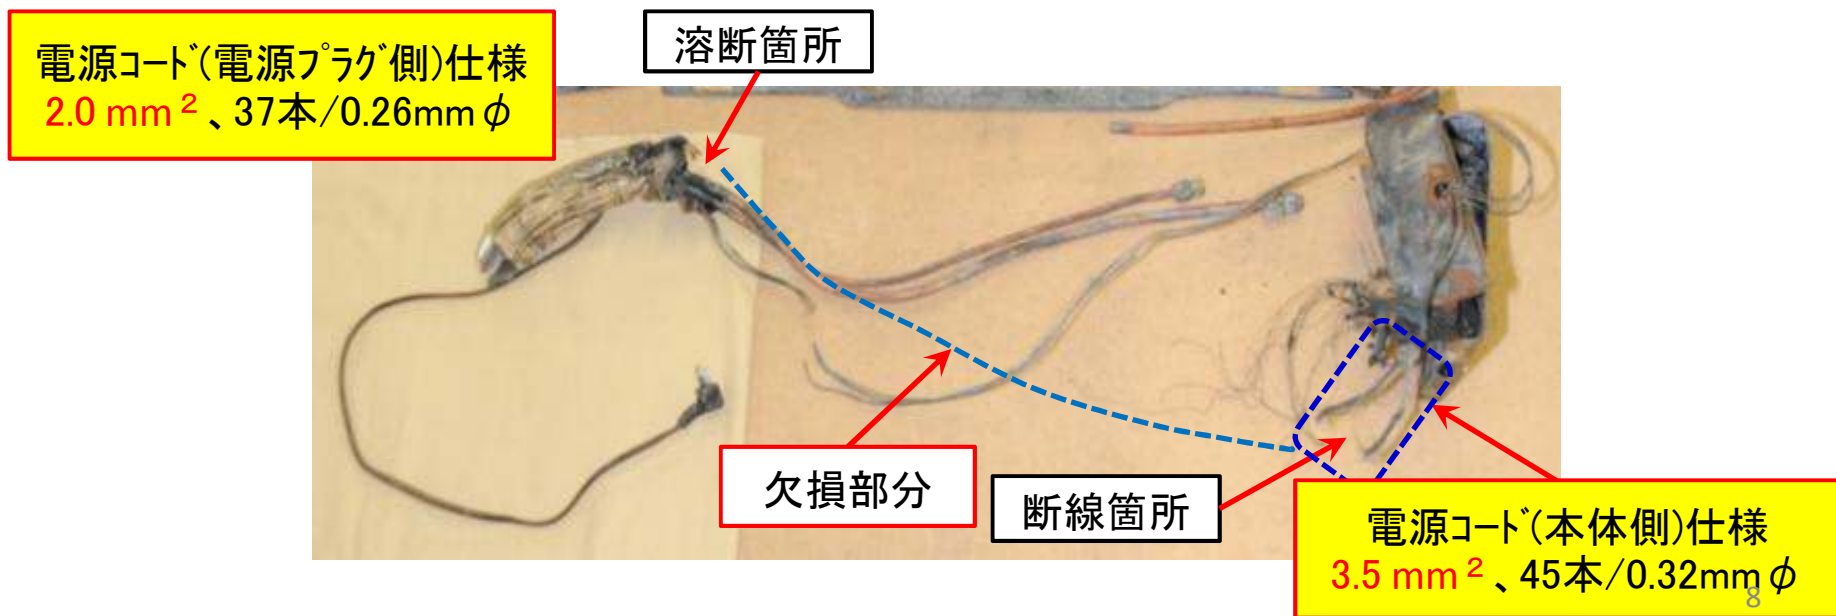
現場の状況(見取り図)

- 電源コードは、壁を貫通し、隣室のコンセントに接続。
- 冷媒配管、室外機給電線等についても、壁を貫通し、隣室を経由してベランダの室外機に接続。

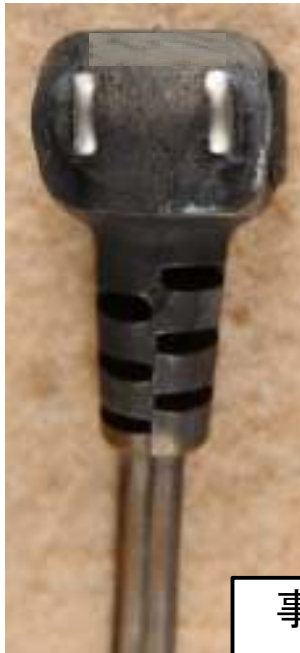
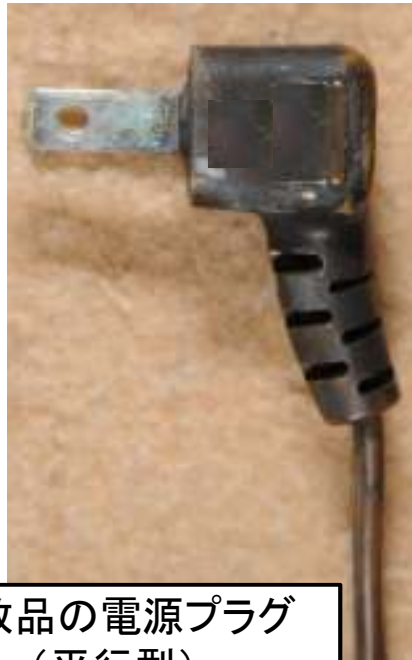
事故品の電源プラグ
(平行型)

- 当該製品は焼損し、内部の基板も焼損していたが、実装面に部品が残存しており、当該製品内部から出火した痕跡は認められなかった。
- 電源コードは、電源プラグ側の方が本体側より細いものが使用され、電源プラグは、正規品のIL型プラグではなく、平行プラグが使用されていた。
- 以上により、当該製品の電源コードが途中接続されていたため、接続部で発熱し、出火に至ったものと推定される。
- なお、電源コードの途中接続は、取扱説明書等で禁止されている。

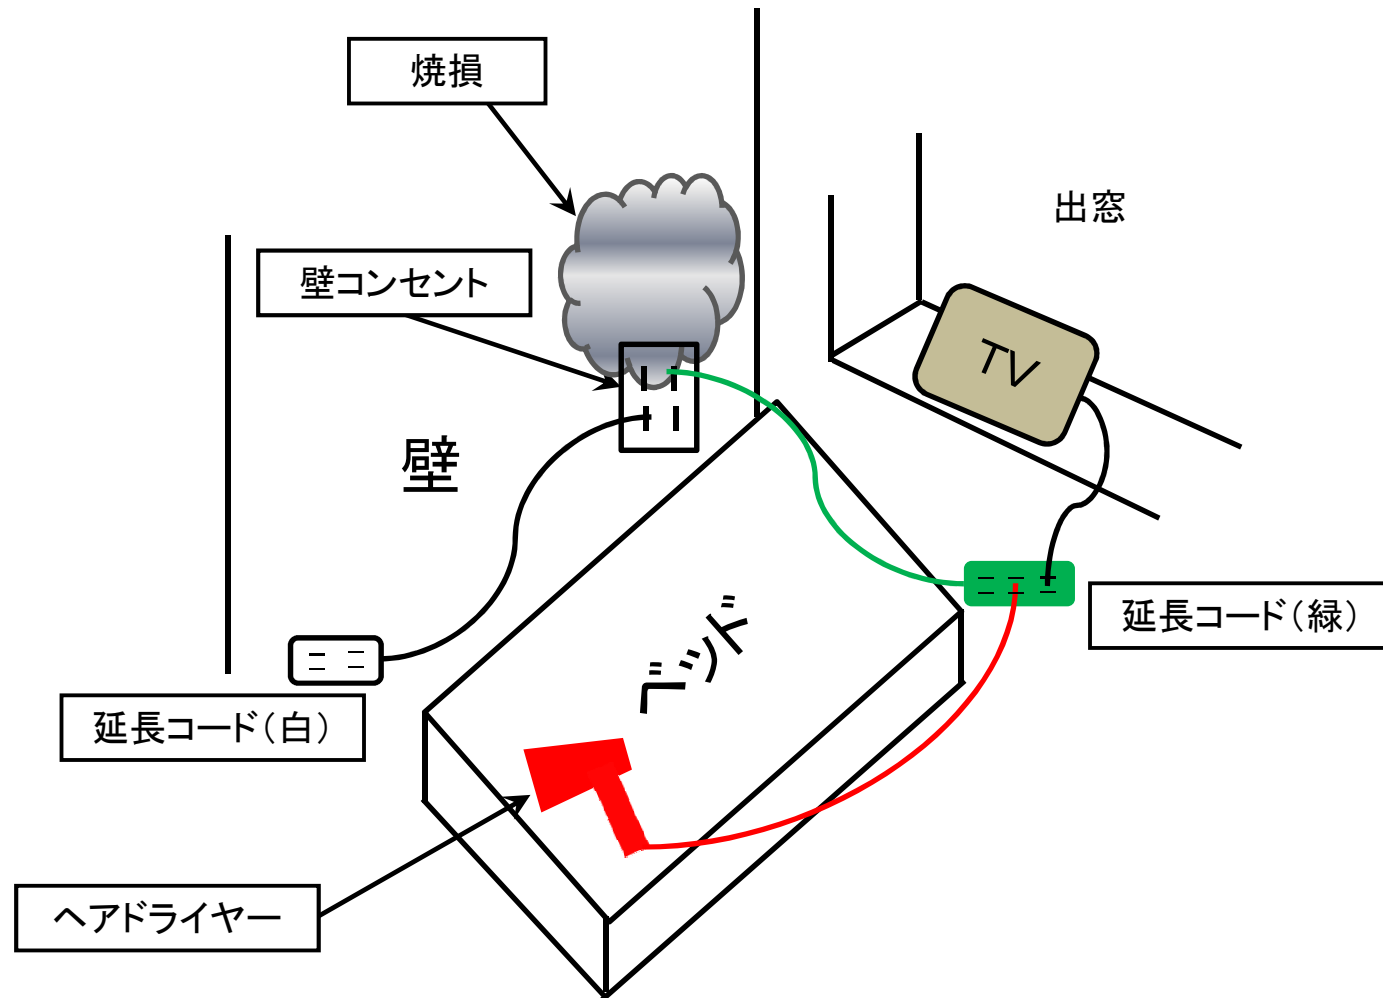
事故現場の状況（見取り図）

（寝室ベッド脇の壁コンセント付近が焼損。）

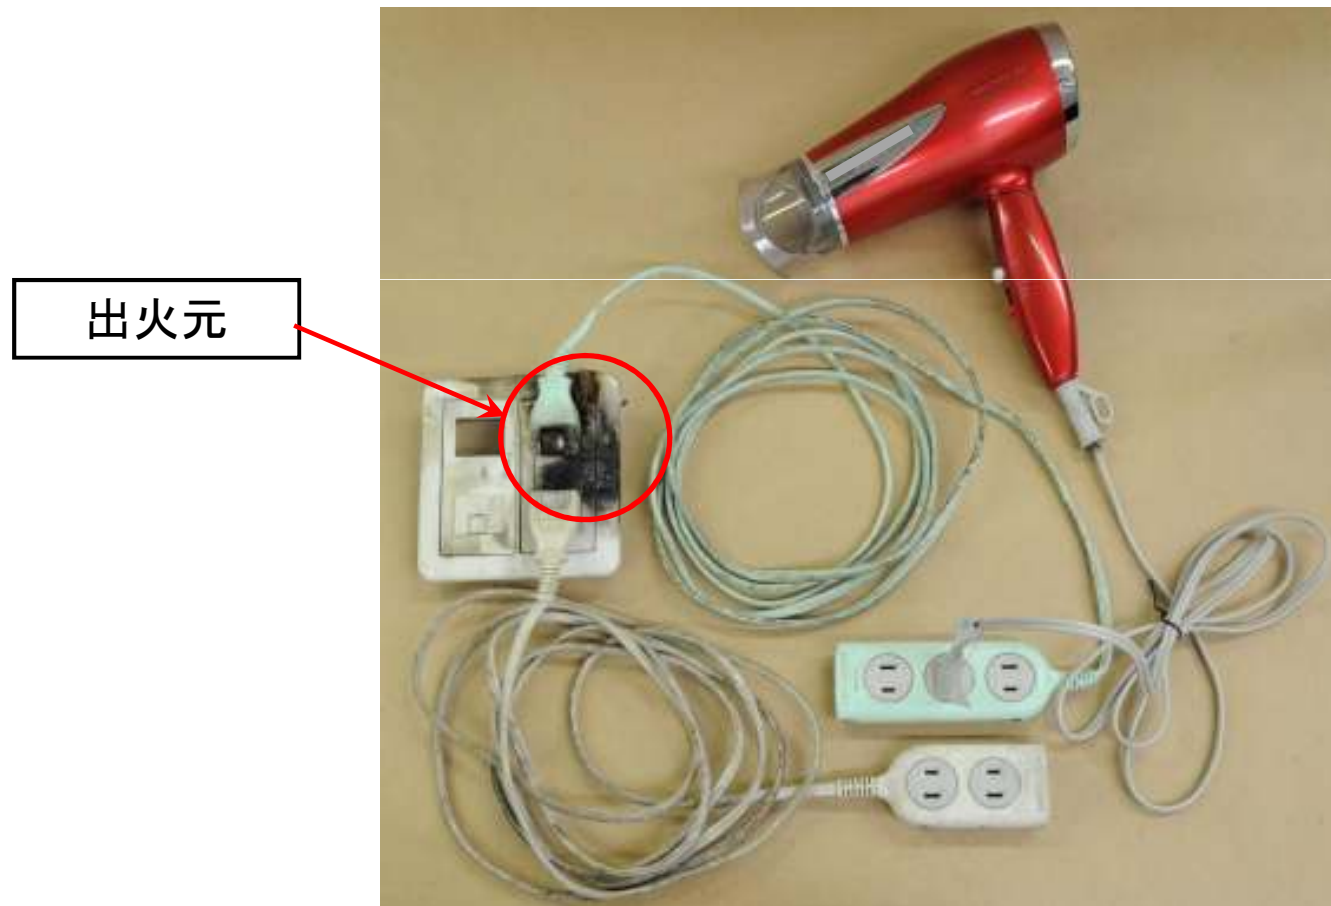
事故発生時の接続状況(再現)

- 壁コンセントには、延長コードが2個接続されていた。
- 出火元は、上側に接続されていた緑色の延長コードの電源プラグ部付近。
- 出火元の延長コードのタップ部には、ヘアドライヤーとテレビが接続されていた。

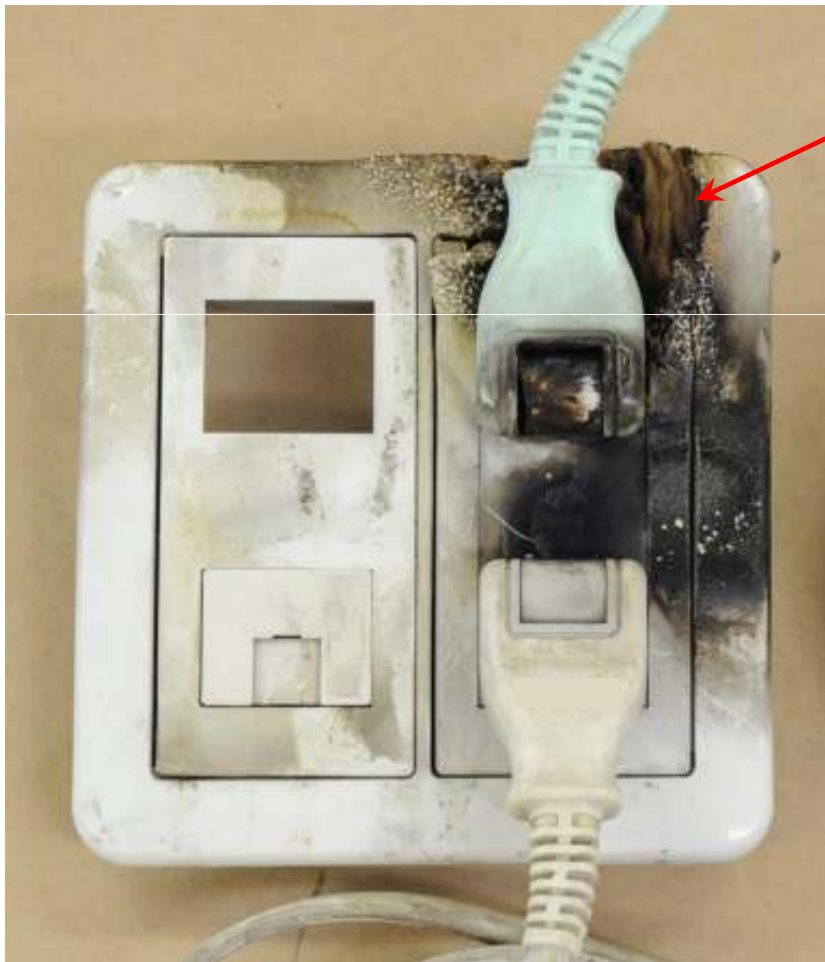
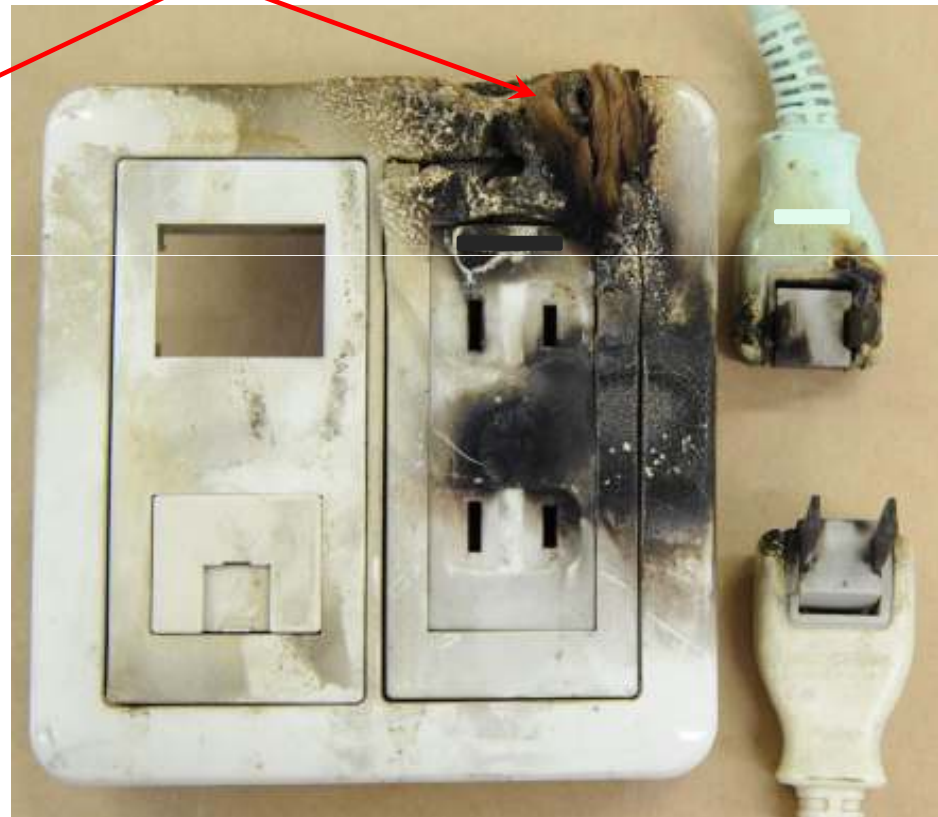
壁コンセント部の状況

- 延長コードのプラグ及びコンセントが焼損し、コンセント上部には、寝具の一部が焼き付いていた。

焼損した寝具

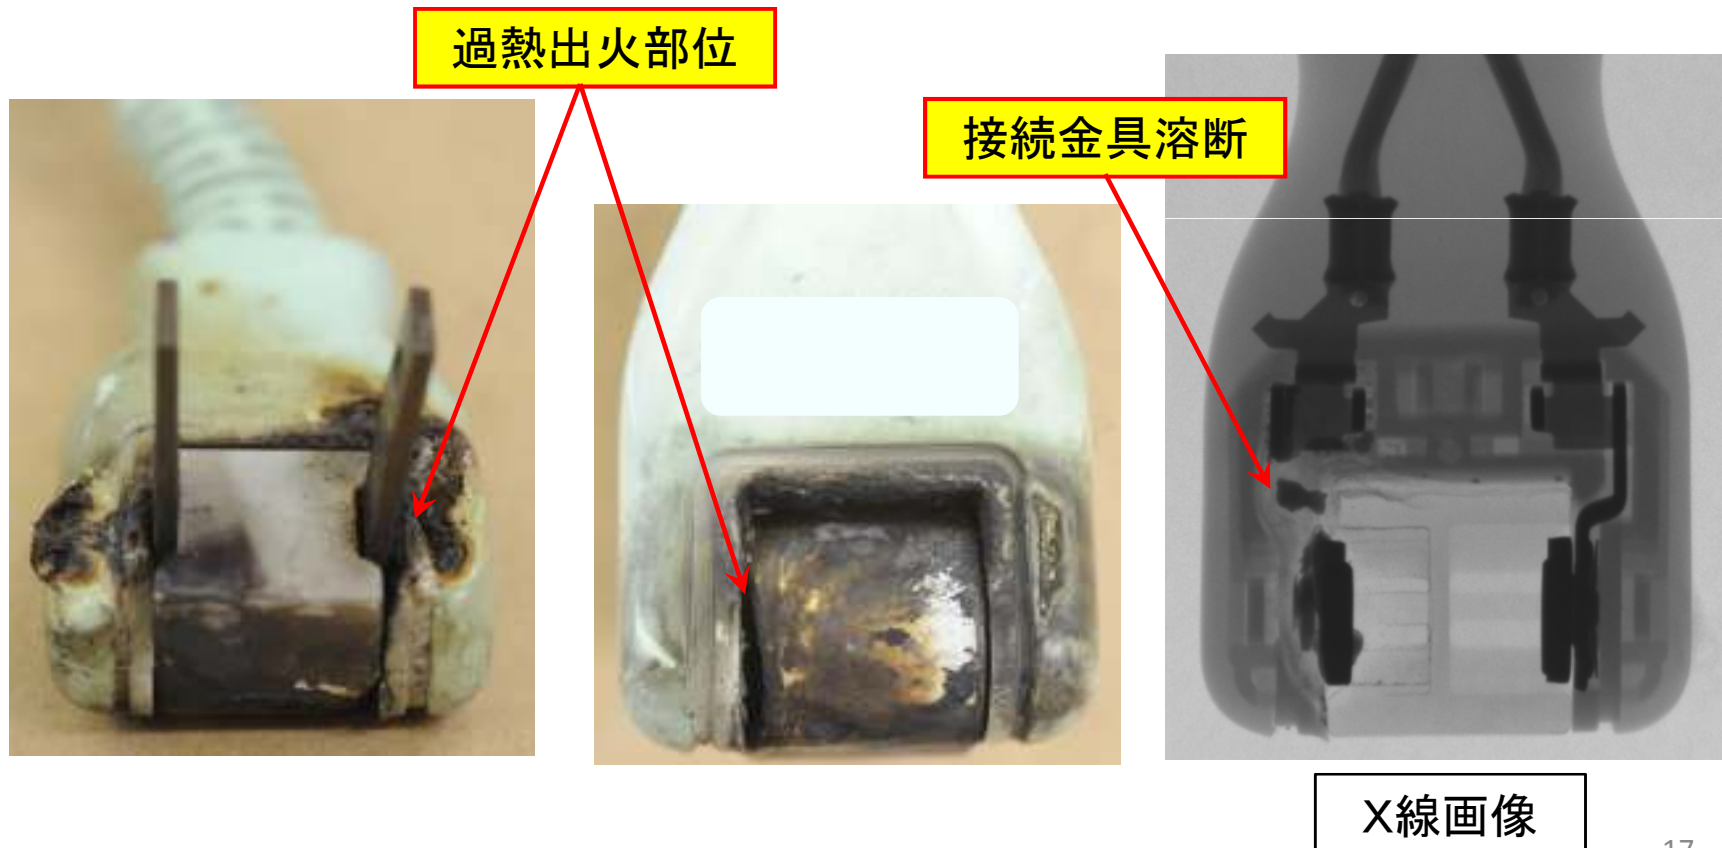
出火元電源プラグの状況(1/2)

- プラグ内部では、栓刃への接続金具が**溶断**していた。

○当該製品の可動式栓刃と内部端子金具のかしめ部に、接続していた**ヘアドライヤーの電源コードが短絡した際の過大電流が流れたため、かしめ部が過熱・溶断し出火に至ったものと推定される。**

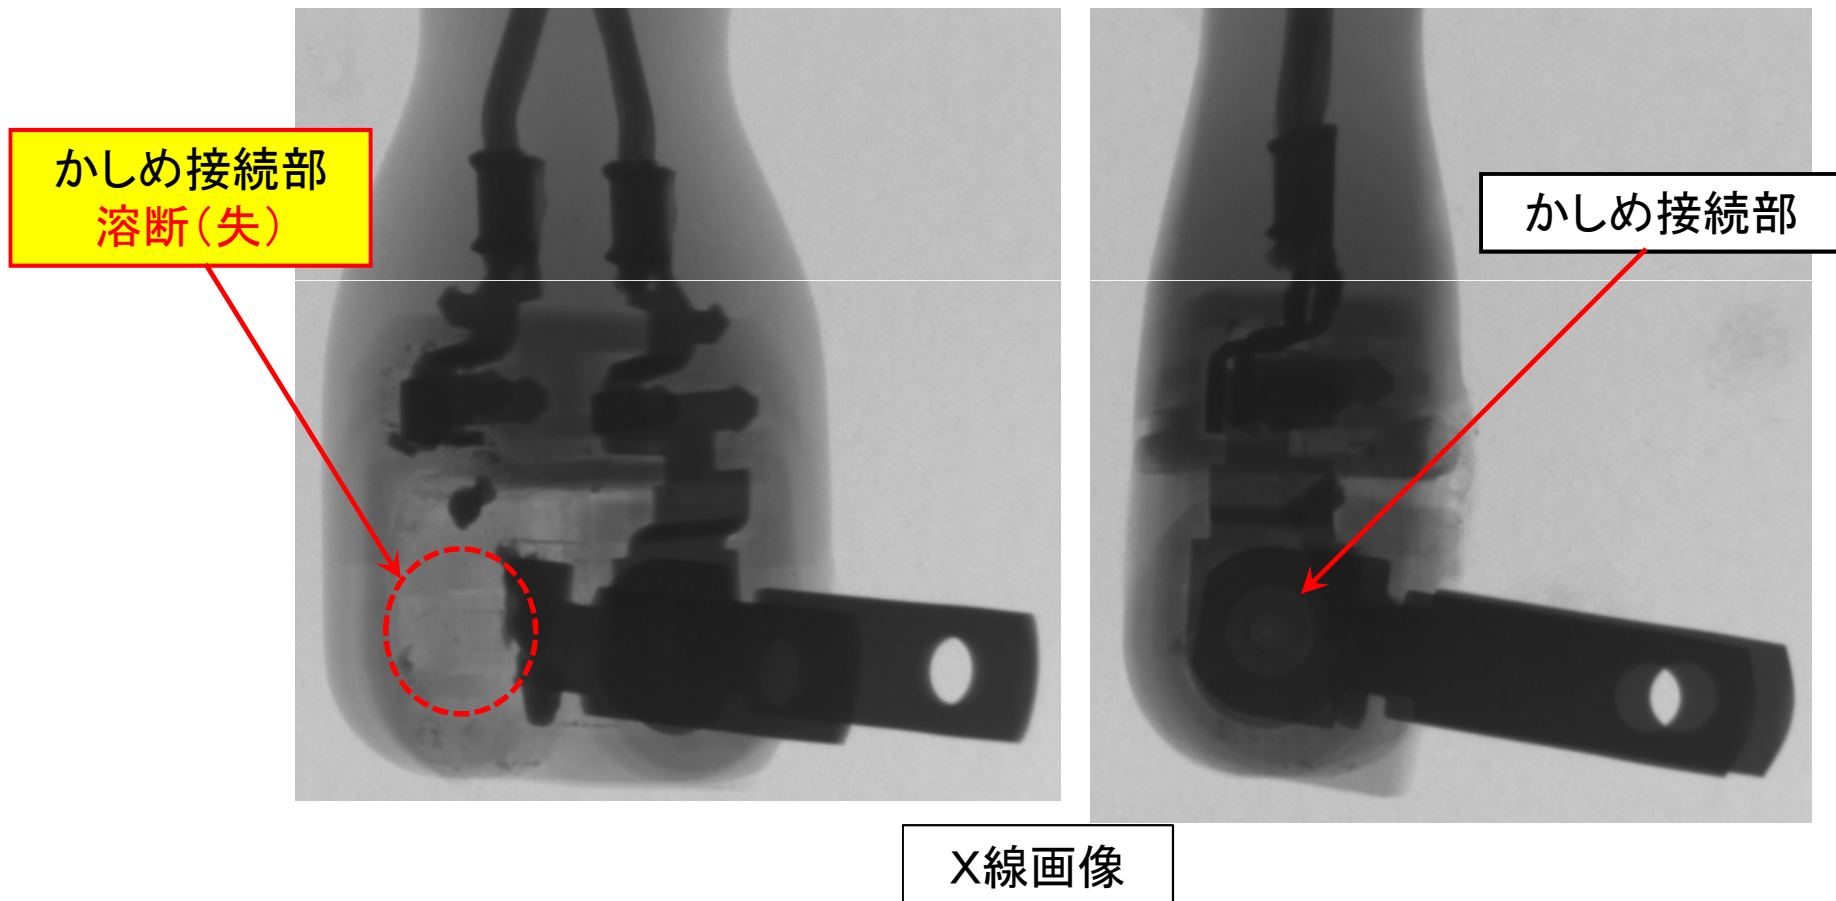
出火元電源プラグの状況(2/2)

- ・ 栓刃への接続金具だけでなく、かしめ部も**溶断**していた。

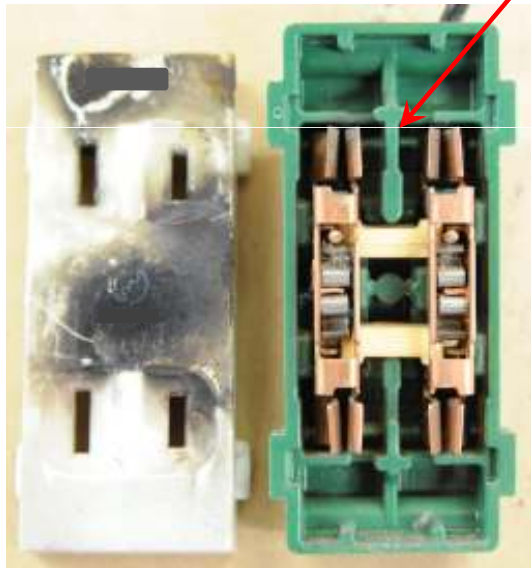
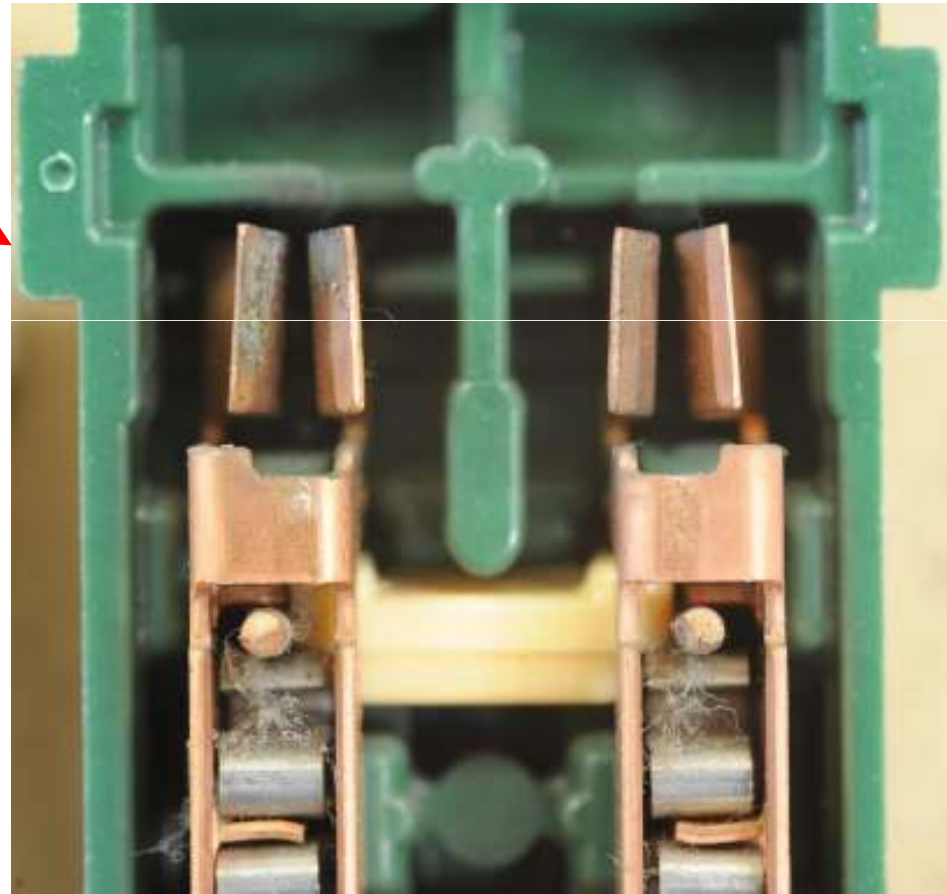
壁コンセント内部の状況

- コンセント内部に過熱痕跡は認められなかった。

延長コード(緑)が接続
されていたコンセント

○当該製品には、出火の痕跡が認められないため、**外部からの延焼によって焼損したものと推定される。**

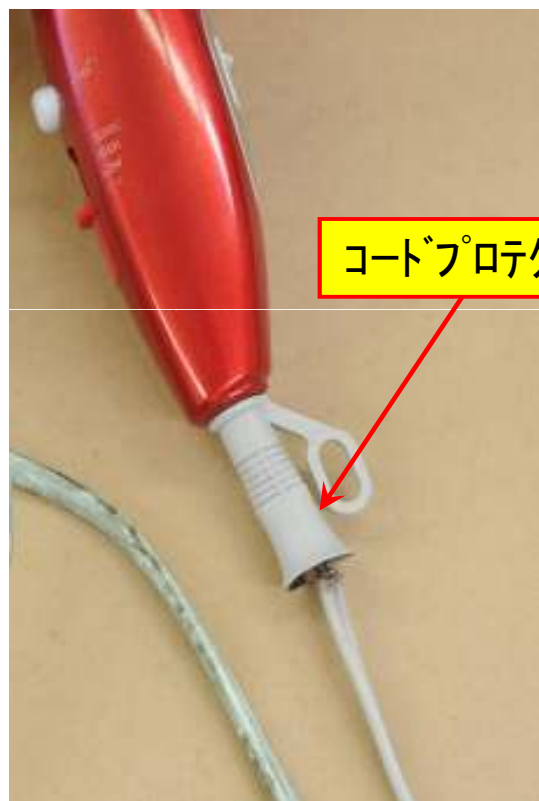
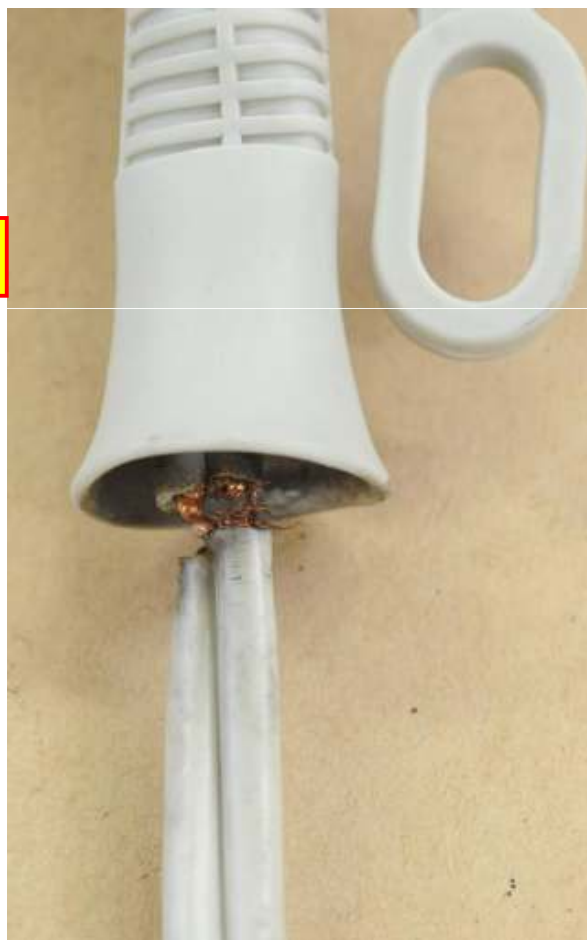
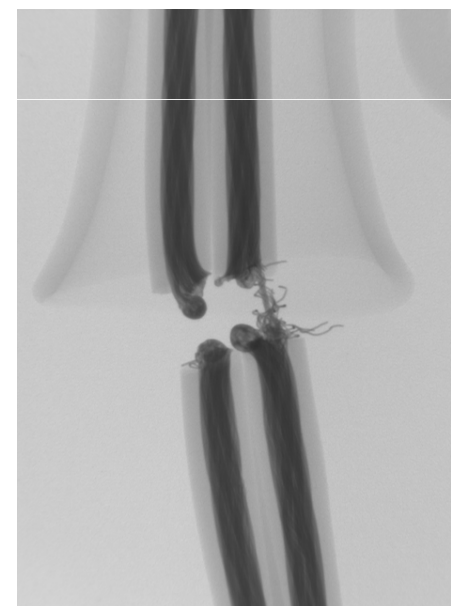
ヘアドライヤー電源コードの状況

- ① コードプロテクタの端部で芯線が断線し、アーク放電が発生。
- ② アーク放電により被覆が焼損し、露出した芯線同士が異極間短絡。
- ③ 短絡電流により、芯線が溶断するとともに溶痕が形成された。

コードプロテクタ

X線画像

○当該製品の**電源コードが外力で半断線し、短絡してブレーカーが落ちたが、再通電等により、当該製品の短絡電流によって延長コードの異常部(かしめ部)が過熱し、火災に至ったものと推定される。**

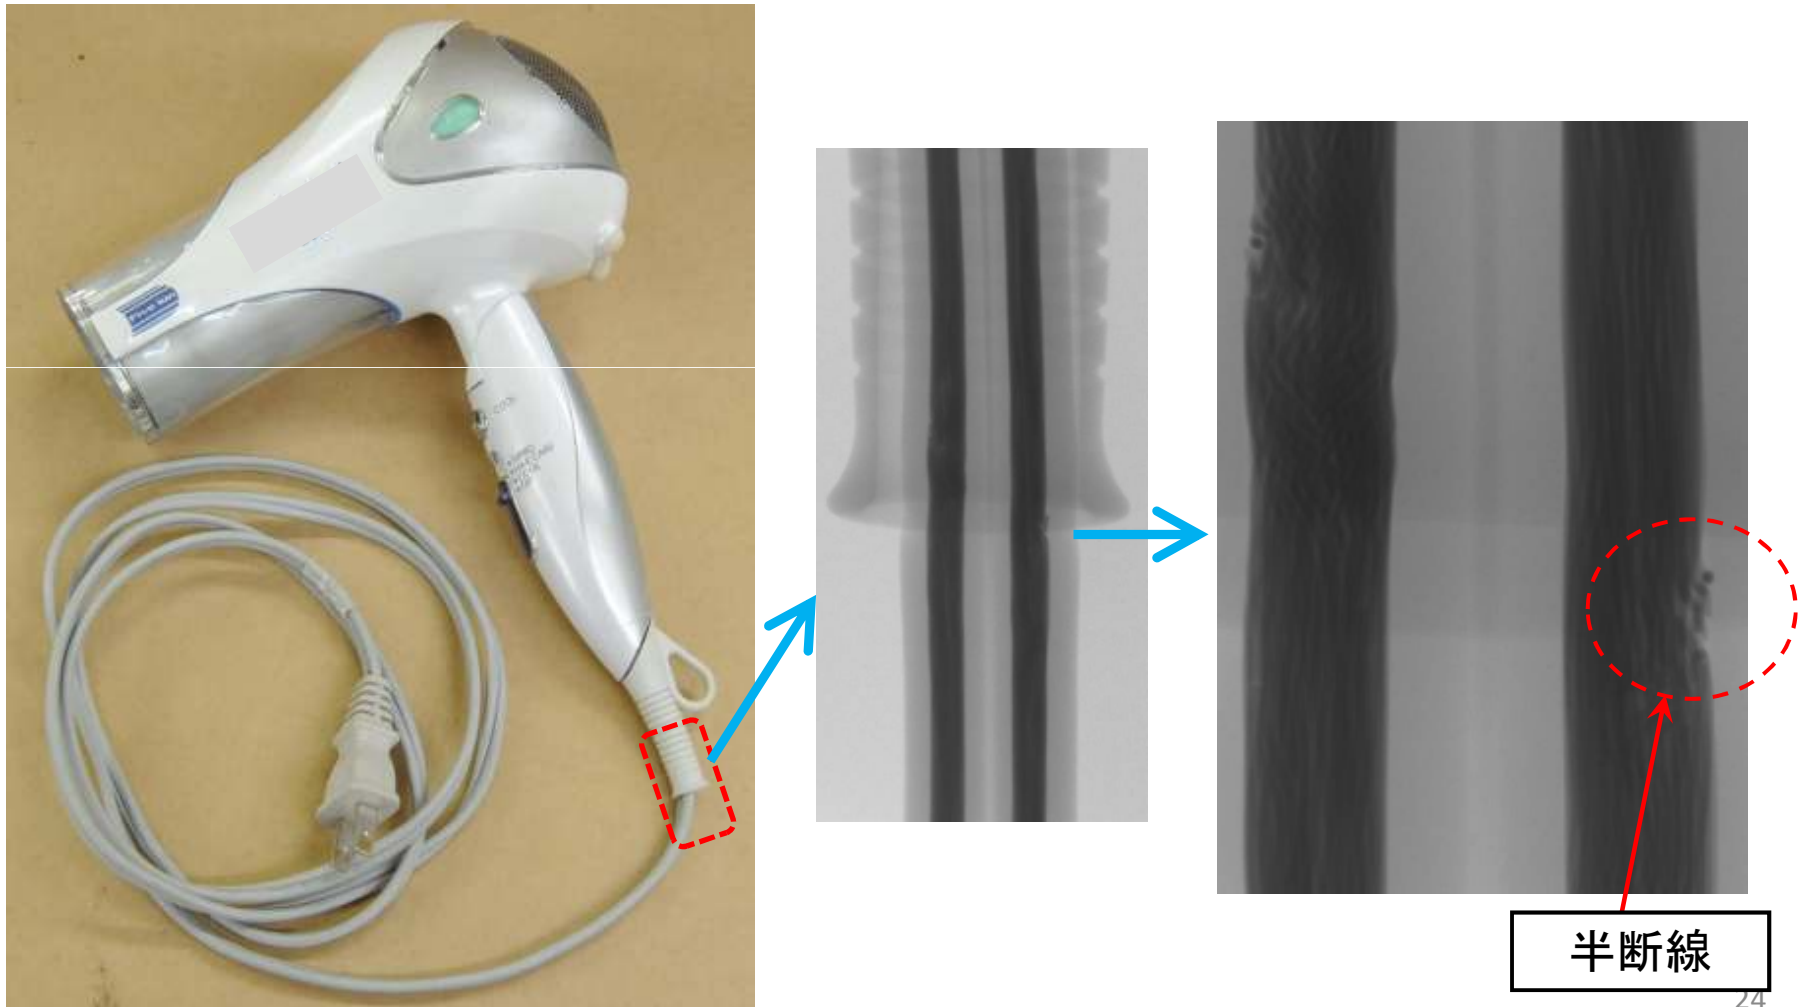
(参考)ヘアドライヤー電源コード芯線の断線例(1/2)

- 電源コードの一部が断線。

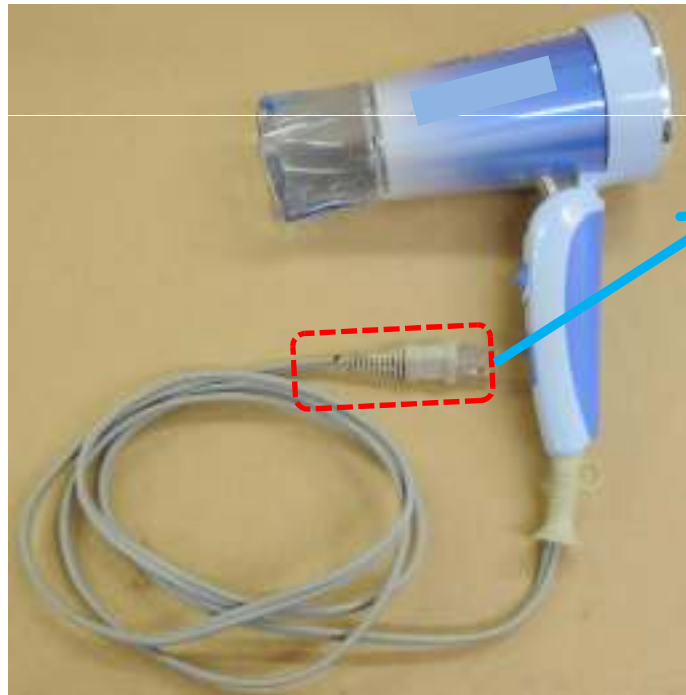
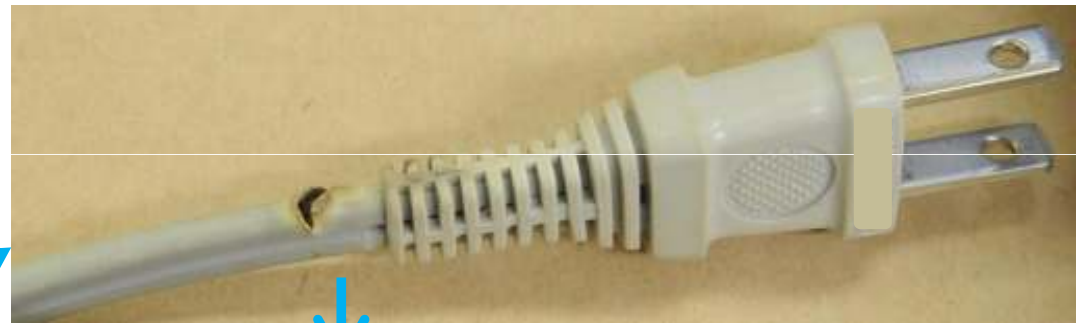
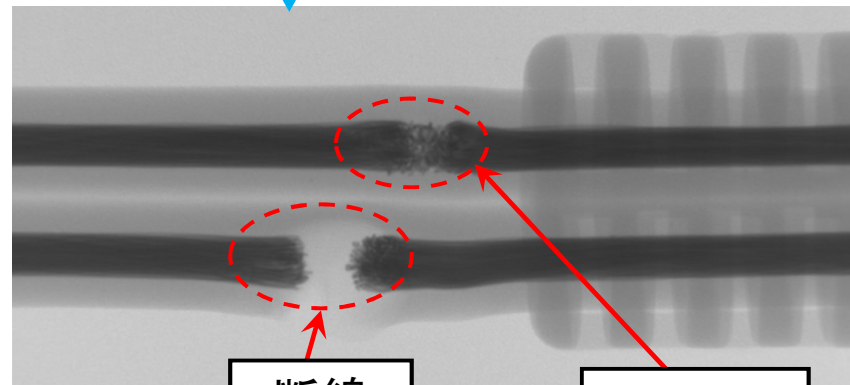
(参考)ヘアドライヤー電源コード芯線の断線例(2/2)

- ① プラグ側コードプロテクタの端部で芯線が断線し、アーク放電が発生。
- ② アーク放電により被覆が焼損。
- ③ 異極間短絡までは進展せず。

【推定される症状】

- 電源スイッチを入れても動作しない。
- 使用中に勝手にスイッチが入り切りする。
- ジージー、パチパチ等の異常な音がする。

断線

半断線

- 製品に異常があった場合はすぐに使用を中止し、電源プラグを抜いて下さい。また、再使用の際には必ずメーカー、販売店等に相談し、点検を受けて下さい。
- ブレーカーが作動した場合、使用していた製品に異常※1が生じている可能性があります（明らかな電気の使い過ぎを除く※2）。
- ブレーカーを復帰する場合は、異常のある製品の電源プラグを抜く等、原因を取り除いてから復帰してください。
