製品の安全な使い方

製品評価技術基盤機構

事故事例の紹介 ~再現映像を交えて~

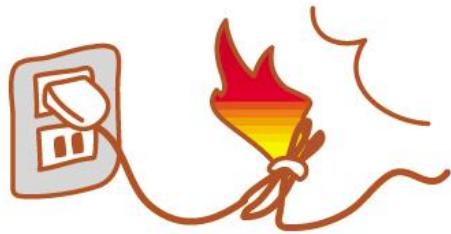
たこ足配線・束ねたコードによる事故

木造2階建て事務所兼住宅を全焼し、隣接する木造2階建て住宅など計5棟を焼き、家人が顔などに重度のやけどを負った。

→テーブルタップの**定格容量を超えて**ファンヒーターと電気毛布2枚を接続し、さらに**コードを束ねて**使用していたため、コードが過熱して出火したものです。

- ◆ テーブルタップに表示された使用できる消費電力の合計を守ってください。
- ◆ コードを束ねたり、巻き付けたりして使用しないでください。放熱が妨げられて、コードの被覆温度が高くなり、発火の原因となります。

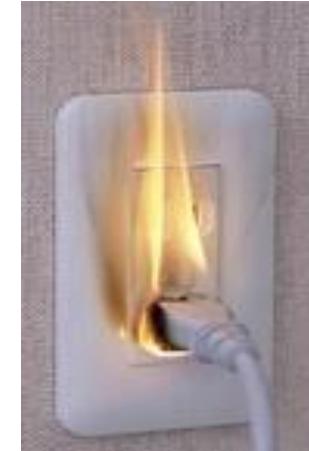
トラッキング現象とは

トイレ内の電源コンセントに接続していたACアダプターが焼損し、周辺が汚損した。
→製品の内部に水が浸入し、プラグ端子間でトラッキングが発生し、火災に至ったものです。

コンセントに差し込んだプラグの周辺に綿ぼこりや湿気などが付着することにより、差し込みプラグの刃の間に電流が流れて炭化し、導電化(トラックが形成)され、出火する現象です。

- ◆シーズンオフなどで使用しない時は、電源プラグをコンセントから抜いておきましょう。
- ◆プラグに付いたほこりは乾いた布などで拭き取ってください。

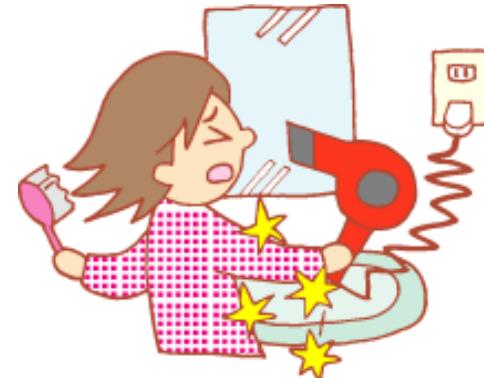
コードの断線・半断線による事故

ヘアドライヤーを使用していたところ、本体側のコード接続部から火花が飛び、腕にやけどを負った。
→日常的にコード根元が繰り返し曲げられていたため、
断線・スパークしたものです。

布団乾燥機を使用中、電源プラグから発煙し、製品の一部が焼損した。
→電源プラグに屈曲などの力が加わったため、
断線・スパークしたものです。

- ◆ 収納時に製品本体にコードを巻きつけないでください。また、**使用中はコードは必ず伸ばしてください。**
- ◆ コードが**家具などの下敷き**になつたり、ドアに挟んだりしていないかをご確認ください。コードの芯線が断線し、発火の原因となります。
- ◆ プラグをコンセントから抜くときは、**コードを引っ張って抜かないでください**。コードの芯線が断線し、発火の原因となります。

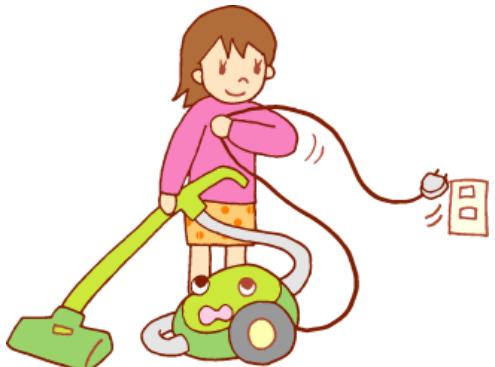
コードの断線・半断線による事故の注意ポイント

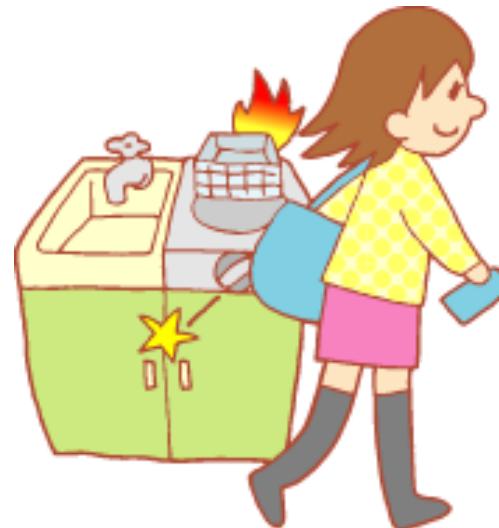
リコール中の電気こんろの事故

電気こんろ及び周辺を焼損する火災が発生した。

→身体等が電気こんろのつまみに触れてスイッチが入り、電気こんろの上に置かれていた樹脂製のかごが発火したものです。

組み込み式の電気こんろにおいて、**電源スイッチのつまみが飛び出した構造のものはリコール改修が行われています。**

- ◆ まだ、改修されていない場合は、製造事業者等や小形キッチンユニット用電気こんろ協議会に連絡をして、**製品の改修を受けてください。**身体や荷物等がつまみに触れてスイッチが入ることがあり危険です。

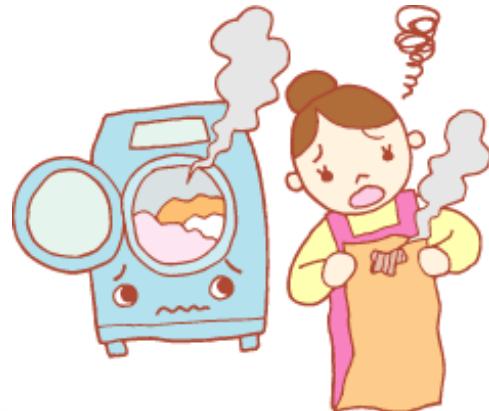
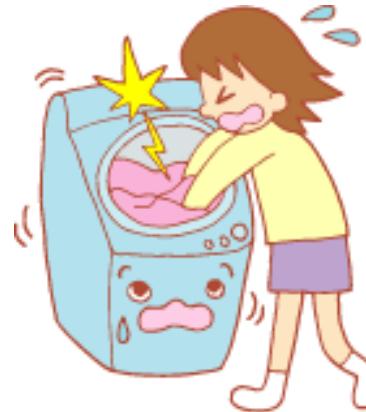
洗濯機の事故

乾燥中の衣類が燃え、乾燥機を焼いた。

→オリーブオイルの付いた洗濯物を洗濯後に乾燥運転したため、洗濯物に残っていた**オイルが酸化反応を起こして発熱して自然発火**し、乾燥機を焼損したものです。

洗濯物を取り出そうとしたら、洗濯物に指が巻き込まれて人指し指を負傷した。

→**洗濯機が完全に止まっていない状態で手を入れたため**、回っていた洗濯物が指に絡みつき負傷したものです。

- ◆アロマオイル、食用油、機械油、ベンジン、ガソリンなどが付着したタオルや衣類は洗濯した後でも乾燥機を使用しないでください。酸化熱で自然発火するおそれがあります。
- ◆脱水槽が完全に止まるまでは、槽の中の洗濯物には絶対に手を触れないでください。ゆっくりした回転でも水分を含んだ洗濯物が手に巻き付き、重量が指にかかる大けがをすることがあります。
