配線器具による事故

事故の概要

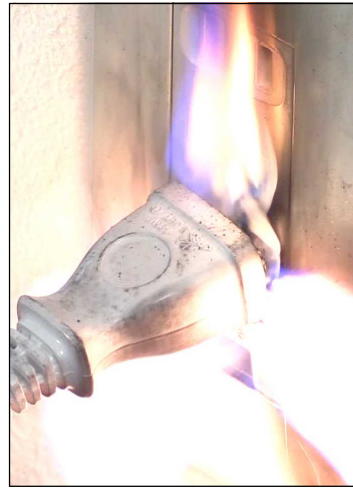
【NITEの再現実験】

電気ストーブの電源プラグをコンセントに挿抜する際、過大な負荷が加わったため、電源プラグ栓刃が破損してスパークが発生したものです。

電源プラグに外力が加わり、栓刃が破損して内部でスパークが発生

- ◆ 電源コードに負荷をかける使い方はしないでください
 - 繰り返し本体などに強く巻き付けない
 - 収納時は、電源コードの付け根部分を極端に屈曲させて保管しない。
- ◆ 異常を感じた場合には、直ちに使用を中止してください
 - 電源プラグとコンセント、電源コード等との接続が緩い
 - 電源プラグやコンセントが変形・変色している
