石油ふろがまの空だき事故

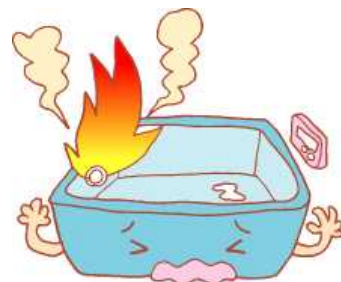
使用中の石油ふろがまから出火し、
住宅を全焼した。

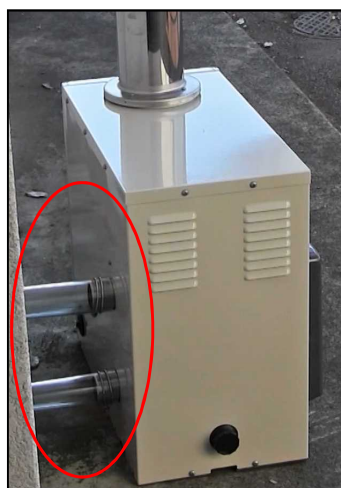
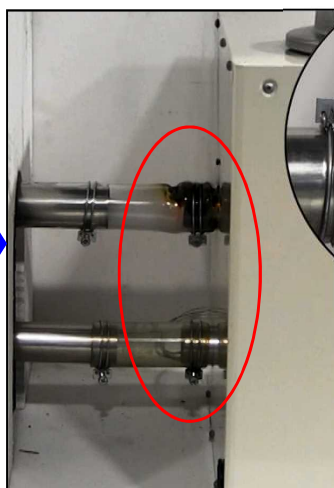
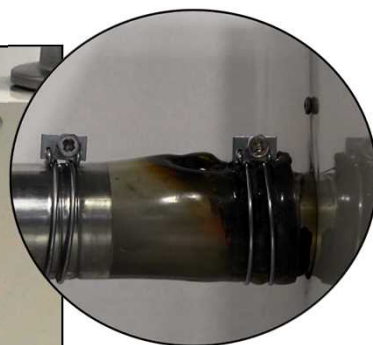
空だき防止装置のついていない石油ふろがまを使用しており、
浴槽の水を抜いたことを忘れてふろがまのスイッチを入れたため、
空だき状態となって出火に至ったものです。

【NITEの再現実験】
石油ふろがまが空だきによって
過熱される様子。

- ◆ 追いだきする際は、水栓が緩んでいないか、浴槽に十分な量の水が入っているか確認してください。
- ◆ 特に古いふろがまの場合、空だき防止装置が搭載されていないものがあるため、注意が必要です。
