ガスふろがまやガス瞬間湯沸器の火災に注意

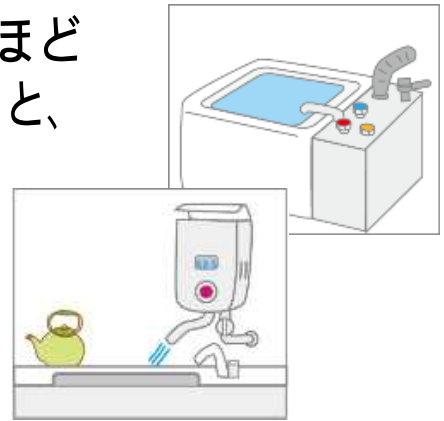
【事例】屋内式ガスふろがまを使用し1時間ほど経ったところ、警報器が作動したため確認すると、製品及び周辺を焼損する火災が発生していた。

【事例】使用者がシャワー中に異音に気づき確認したところ、屋内式ガス瞬間湯沸器を焼損する火災が発生していた。

【事例】長期使用(約25年)により、パッキンが劣化し、浸入した水でガス連絡管が腐食し、穴が開いたため、漏れたガスにバーナーの火が引火して火災に至ったものです。

屋内式ガスふろがまと屋内式ガス瞬間湯沸器は、「長期使用製品安全点検制度」の対象製品です。購入時に、所有者登録をしてください。また、制度が始まった平成21年4月1日以前に製造・輸入された製品も製造時期を確認して、メーカーの点検を受けてください。

ガスふろがまやガス瞬間湯沸器に点火不良やガス漏れなどの様子がみられたら、使用を中止してメーカーによる点検を行ってください。

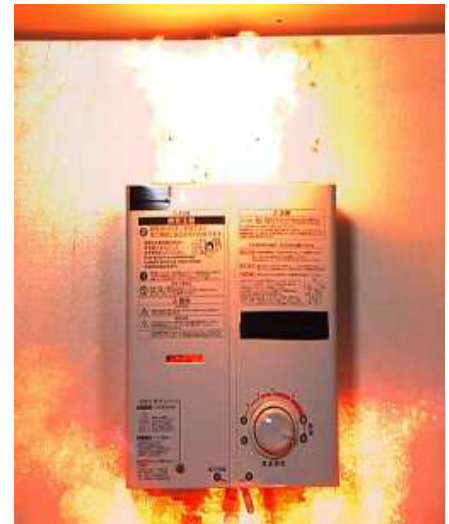
【事例】長期使用(約23年)により、給気ファンに多量の煤が付着して燃烧空気が足りなくなり、かつ排気通路である熱交換器内が煤で閉塞したため、未燃ガスが機器内に滞留し、異常着火して機器内部が焼けたものです。

屋内式ガス瞬間湯沸器の爆発着火の様子(イメージ)
