ガスふろがまやガス瞬間湯沸器の**火災**に注意

事故の概要

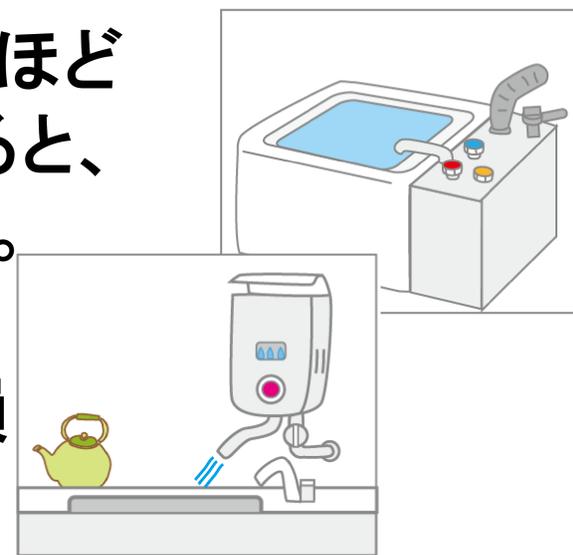
【事例①】屋内式ガスふろがまを使用し1時間ほど経ったところ、警報器が作動したため確認すると、製品及び周辺を焼損する火災が発生していた。

【事例①】長期使用(約25年)により、パッキンが劣化し、浸入した水でガス連絡管が腐食し、穴が開いたため、漏れたガスにバーナーの火が引火して火災に至ったものです。

◆屋内式ガスふろがまと屋内式ガス瞬間湯沸器は、「長期使用製品安全点検制度」の対象製品です。購入時に、所有者登録をしてください。また、制度が始まった平成21年4月1日以前に製造・輸入された製品も製造時期を確認して、メーカーの点検を受けてください。

◆ガスふろがまやガス瞬間湯沸器に点火不良やガス漏れなどの様子がみられたら、使用を中止してメーカーによる点検を行ってください。

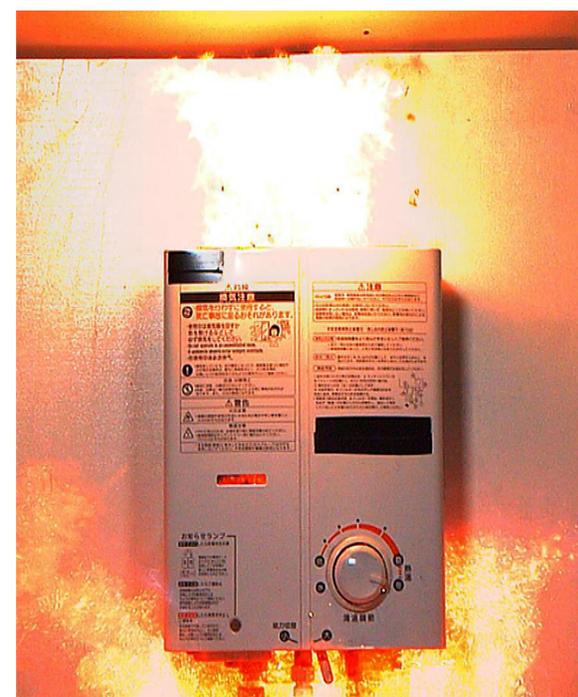
【事例②】長期使用(約23年)により、給気ファンに多量の煤が付着して燃焼空気が足りなくなり、かつ排気通路である熱交換器内が煤で閉塞したため、未燃ガスが機器内に滞留し、異常着火して機器内部が焼けたものです。

屋内式ガス瞬間湯沸器の爆発着火の様子(イメージ)
