共同試験報告書

蓄電池システム燃焼試験

蓄電池システムに外火を模擬した火炎を当てて燃焼させた際の現象を確認する。

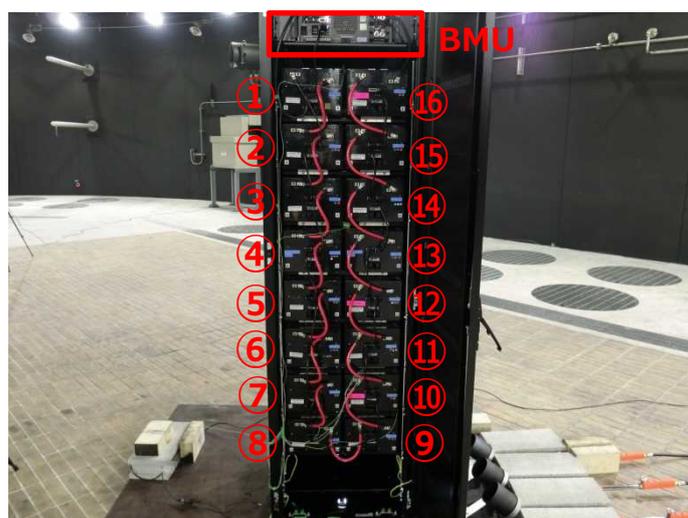
図1. 試験体構成（数字は蓄電池モジュール No.）

構 成：蓄電池モジュール（2.1kWh）×16 直列 + BMU【図1】

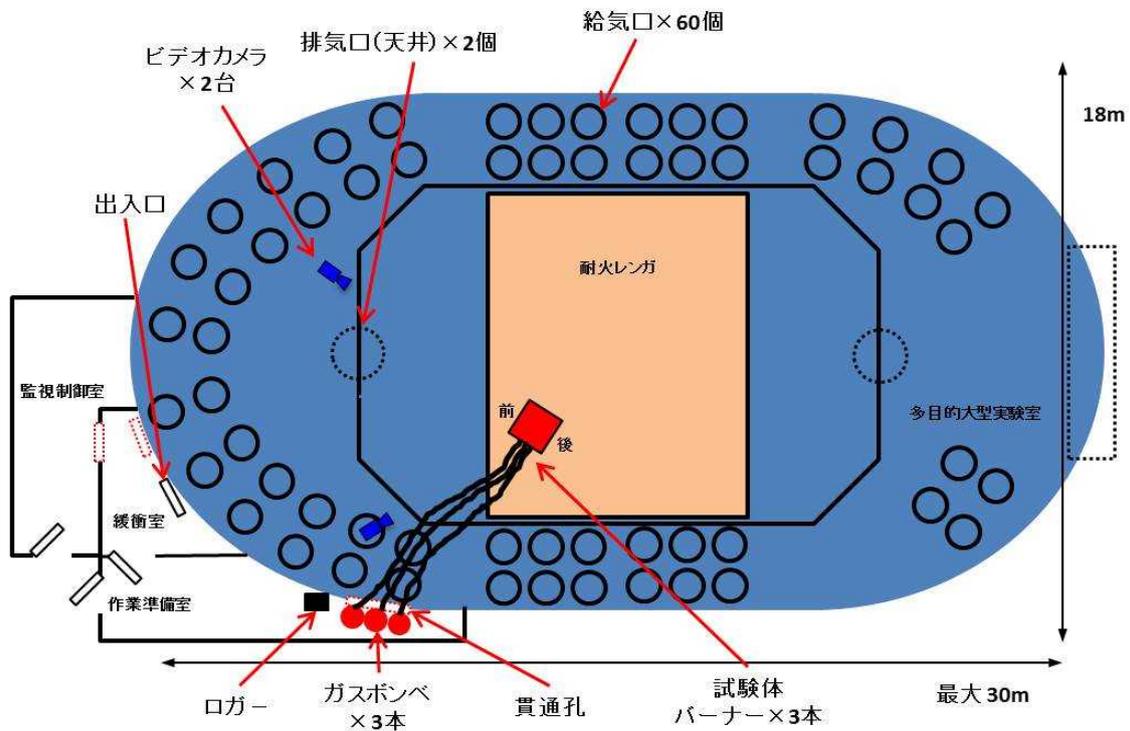
図2. 試験構成図

試験体は、室温 25℃に設定した試験室の図2に示した位置に設置し、試験開始時に排煙処理設備を約 1000m³/min の風量で排気した。この際、温度調節機能は停止する。

スチール写真は、試験前と試験終了後に撮影を行った。ビデオカメラは、図 2 に示すように 2 台設置した。

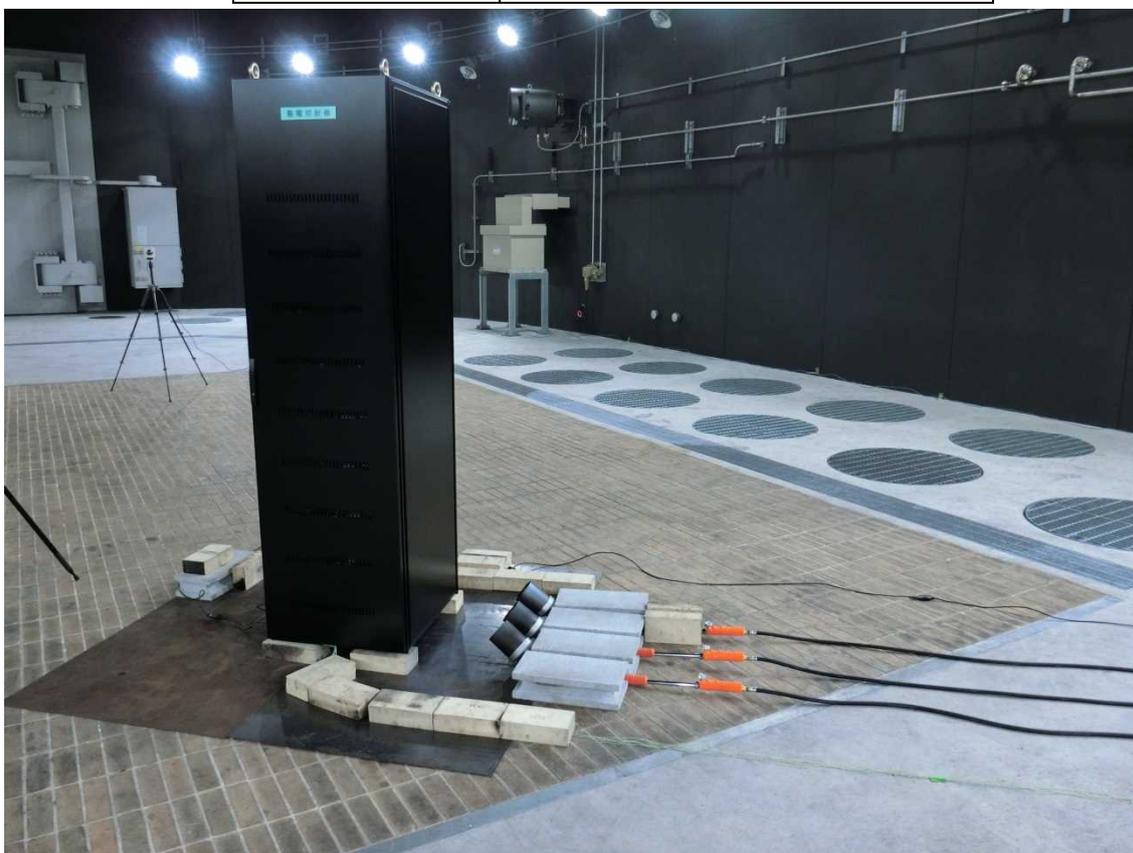
図 3. バーナー設置図

バーナーの仕様は、表1に示す。バーナーは、図3に示すように試験体側面に3本設置し、モジュール10の高さに火炎が当たるよう調節した後、ブロック及び耐火レンガで固定した。プロパンガスボンベは、図2に示した作業準備室に設置し、10mのホースを貫通孔に通してバーナーとボンベを接続した。バーナー点火後は試験室に入室せず、ボンベのバルブを閉止することで消火を行った。

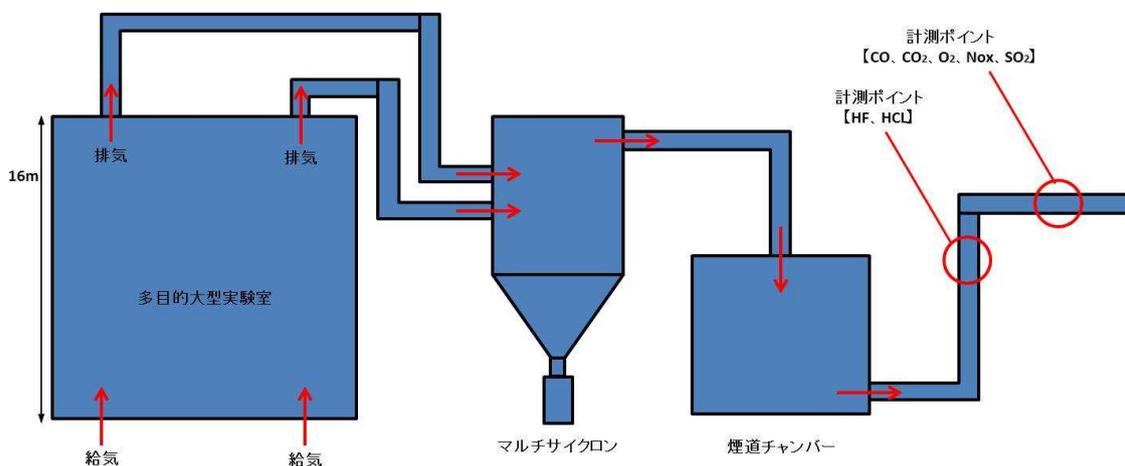
図 4. 燃焼生成ガスのサンプリング位置

燃焼生成ガスのモニタリングには、表 3 - 1、表 3 - 2 に示した排煙処理設備付属のガス分析装置を使用した。サンプリングは、図 4 に示す位置で行われる。

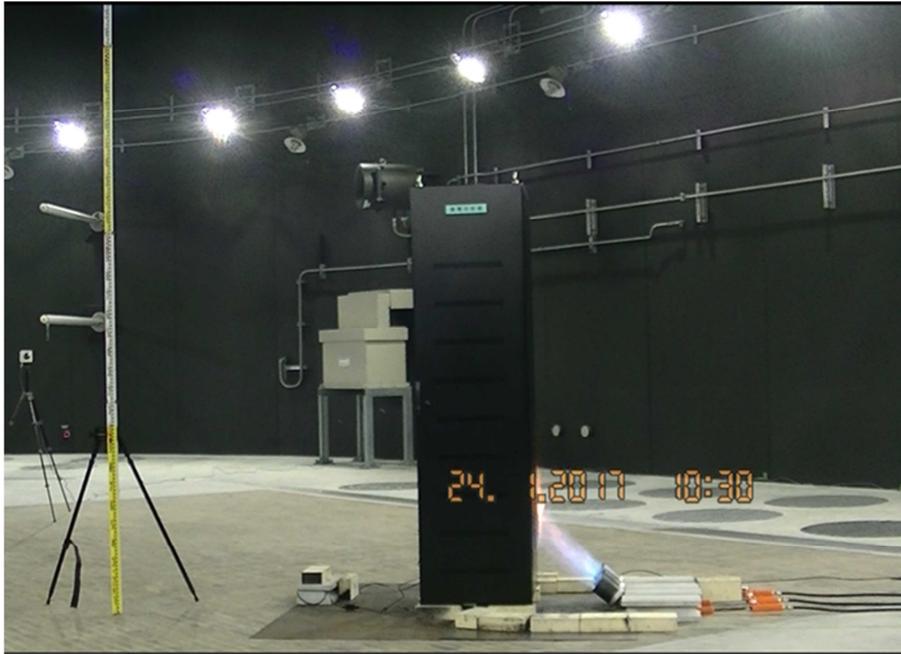
図5. バーナーの点火

No.	時刻 (時:分:秒)	イベント内容	図番号
1	—	計測機器及び観察機器の記録開始 排煙処理設備稼働	—
2	10:30:15	バーナーの点火【試験開始】	図 5
3	10:30:37	前面扉の隙間等から白煙発生	図 6
4	11:00:00	白煙が外部に見えなくなる	図 7
5	11:30:00	火炎の持続時間延長	—
6	12:00:20	バーナーの消火【試験終了】	図 8

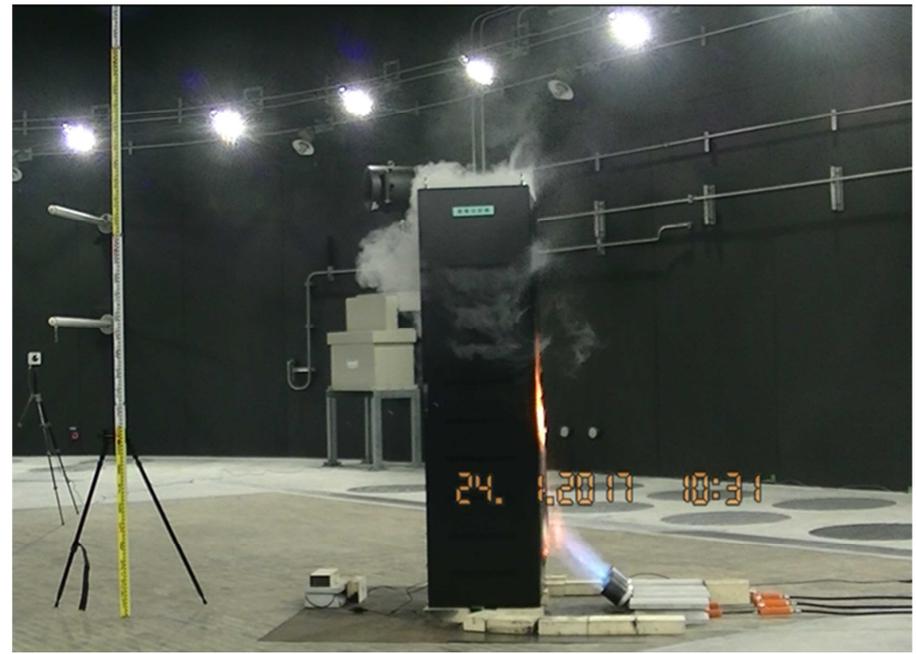
図6. 白煙発生

バーナーを点火してすぐ、主に上半分の前面扉の隙間等から白煙が生じたが、蓄電池モジュールの破裂・発火等は認められなかった。約 30 分後には白煙が見えなくなり、その後も蓄電池モジュールに異常が認められなかったため火炎持続時間を約 30 分延長したが、引き続き蓄電池モジュールに異常が認められなかったことから、バーナーを消火し試験終了とした。

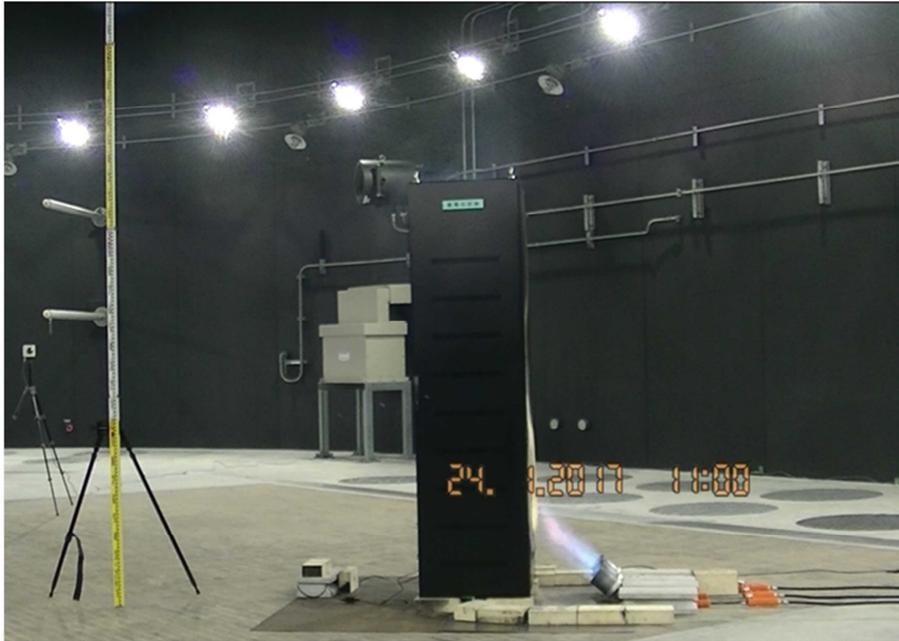
図7. 白煙が外部に見えなくなる

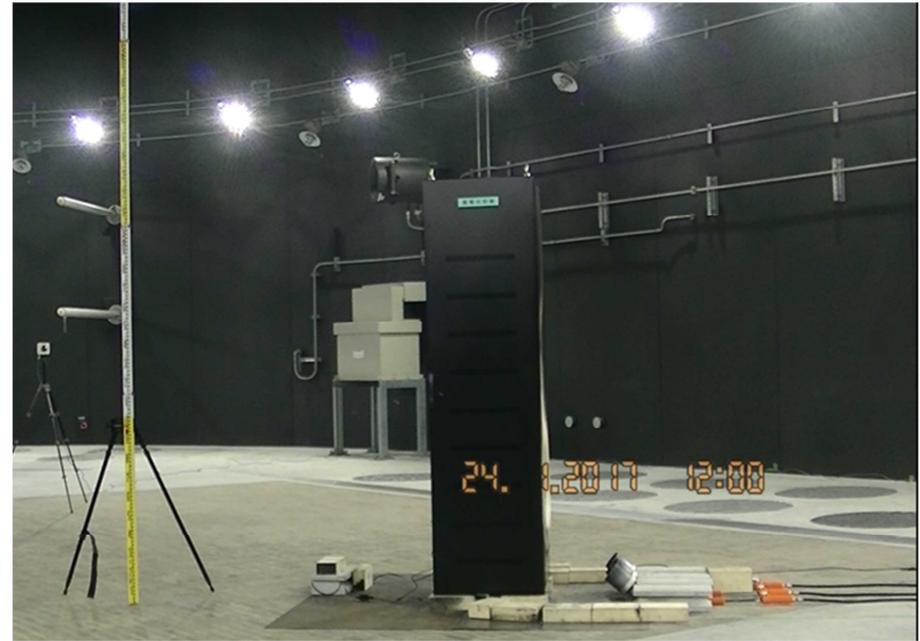
図8. バーナーの消火

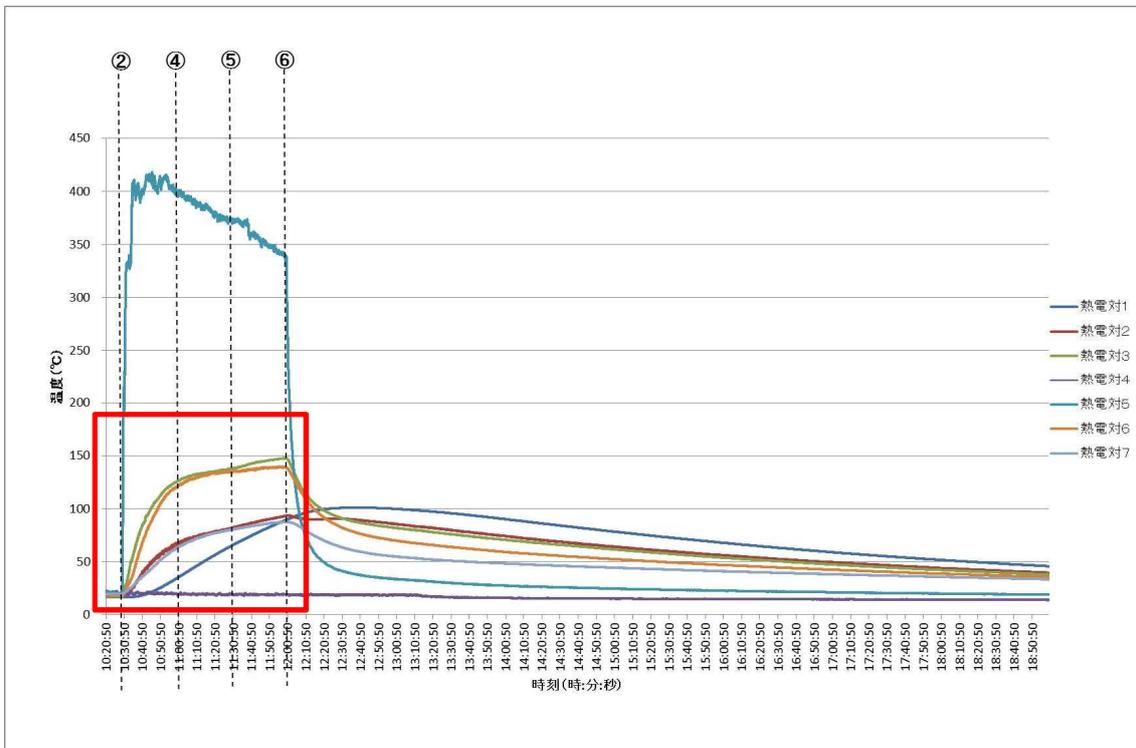
注：破線上の番号は表4のNo.を記載している。

図9. 温度計測結果

蓄電池モジュールの天面及び背面の温度は、バーナー点火後上昇し続け、試験終了後、徐々に下降した。天面の温度を比較すると、火炎に最も近い蓄電池モジュール10が最大約148℃と最も高く、火炎から最も離れた蓄電池モジュール16は最大約88℃と最も低かった。一方、蓄電池モジュール10の内部温度は試験終了後も約40分間上昇し続け、最大約100℃に達した後、下降した。試験終了後、蓄電池モジュール10の内部温度が50℃以下に低下するまで約6時間程度を要した。

なお、バーナー直近のラック内壁面に貼り付けていた熱電対5の温度挙動を見ると、火炎照射の初期段階で上下に変動するようになったことから、この時に熱電対は壁面から外れてラック壁面と蓄電池モジュール10の間の空間を計測していたものと考えられる。その空間温度は最大で400℃を超えていた。

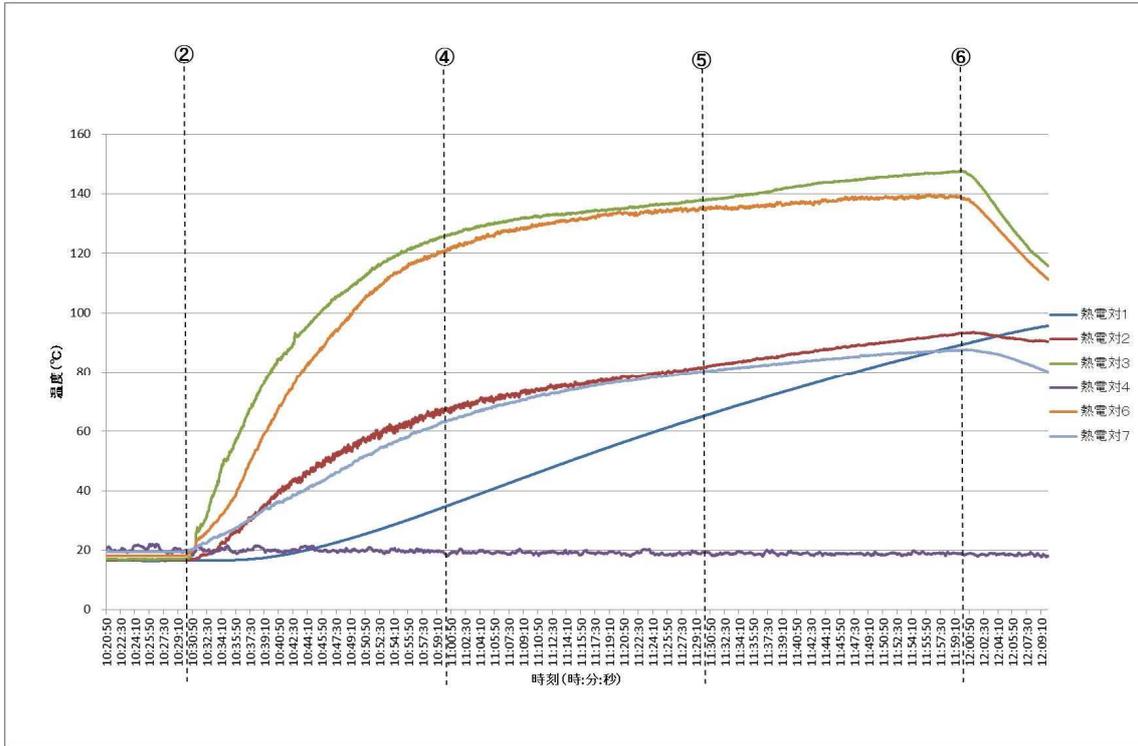
注：破線上の番号は表4のNo.を記載している。

図10. 図9赤枠部の拡大

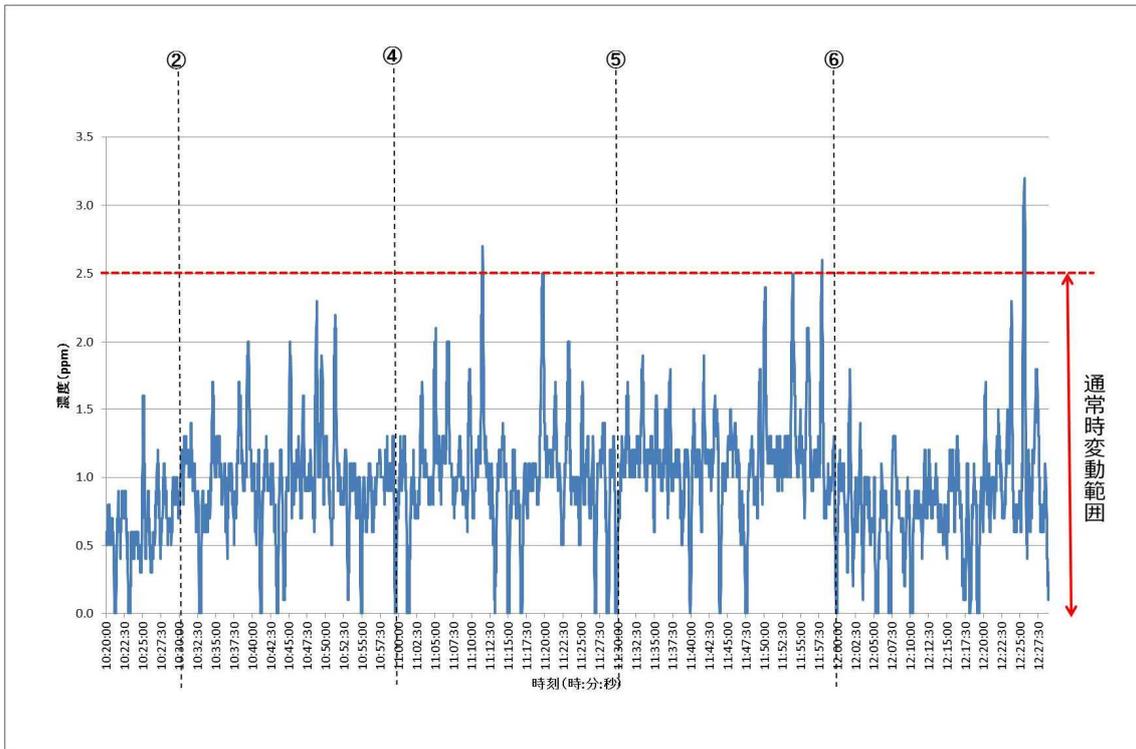
注：破線上の番号は表 4 の No.を記載している。

図 1 1. 燃烧生成ガスの計測結果 (NO_x)

CO、CO₂、O₂、SO₂、HF、HCl の濃度変化は試験中全く検出されなかった。また、NO_x 濃度は試験中 0.0~2.7ppm の範囲で増減し、試験を終了した約 25 分後に最大 3.2ppm 検出された。試験を行っていない通常時でも 0.0~2.5ppm の範囲で増減していることから、NO_x もほぼ検出されていないものと推察される。NO_x 濃度の計測結果は、図 1 1 に示す。

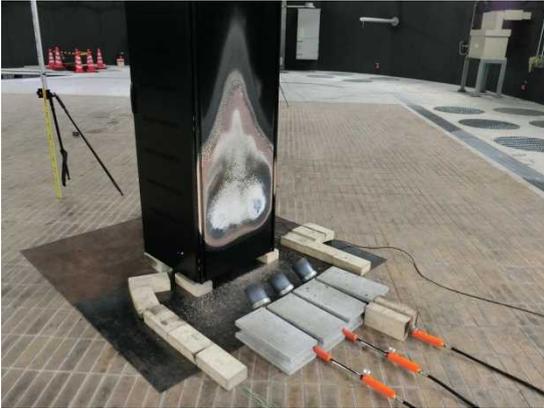
図 1 2. 試験後の試験体外観

試験体のラックは、火炎を当てた箇所付近の外壁・内壁ともに塗装が剥離しており、熱変色が認められたが、他の面に異常は認められなかった。内部は、4. 3 で示したとおり、バーナー直近の空間が 4 0 0 °C を超える高温となっていたことから、蓄電池モジュール 9 ～ 14 の前面樹脂部の火炎を当てた面側に、焼損、熱変形が認められた。蓄電池モジュール 10 を抜き取ったところ、火炎を当てた面側に少量のすすが付着していた。すべての蓄電池モジュールに発火・破裂等の異常は認められなかった。

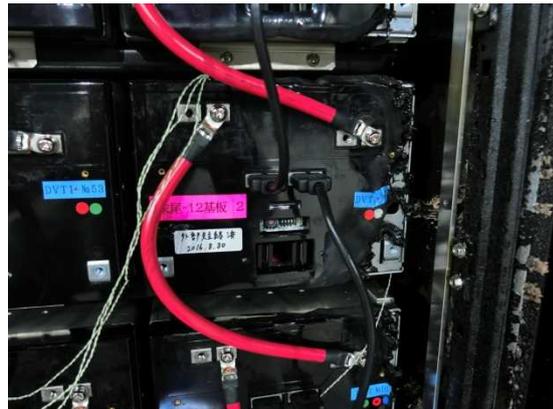
図 1 3. 試験後の試験体内部
(蓄電池モジュール 10)

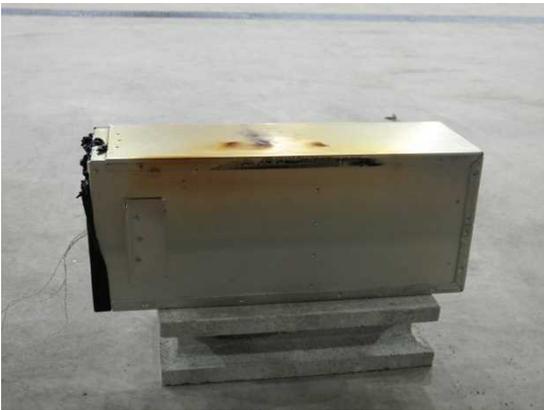
図 1 4. 試験後に抜き取った
蓄電池モジュール 10

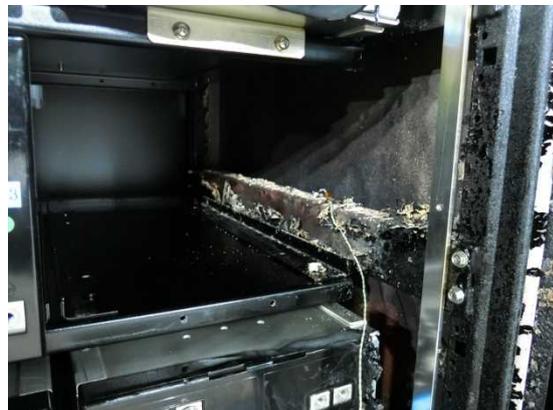
図 1 5. 試験後の試験体内壁
