# 長期使用の石油機器から出火

## 事故の概要

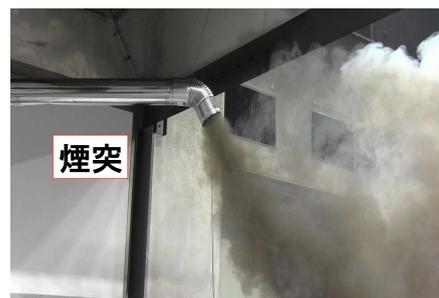
長期間の使用により、石油ふろがまの煙突接続部分が劣化して壊れていたため、火の粉が周囲に飛び散って屋根等に着火して火災に至ったものです。

石油給湯機が異常燃焼して、煙突から煙が出ている様子

- 石油給湯機と石油ふろがまは、平成21年4月1日から始まった「長期使用製品安全点検制度」の対象製品です。購入時に所有者登録をしてください。また、制度開始前に製造・輸入された製品についても、製造時期を確認して、メーカーの点検を受けてください。
- 石油給湯機に着火不良や油漏れなどの症状がみられたら、使用を中止してメーカーによる点検を受けてください。
