平 成 30 年 10 月 25 日 NITE (ナ イ ト) 独立行政法人製品評価技術基盤機構

「長期使用製品安全点検制度」をご存じですか? ~古い製品は今すぐ点検を~

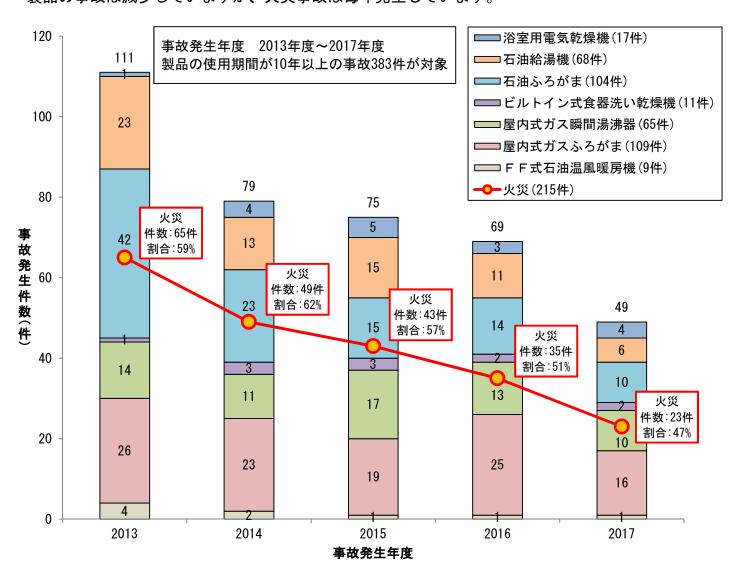
図1 年度別 特定保守製品の事故発生件数

(1) 10年以上使用した特定保守製品における 年度別 事故発生件数 図1に「年度別 特定保守製品の事故発生件数」を示します。10年以上使用した特定保守 製品の事故は減少していますが、火災事故は毎年発生しています。

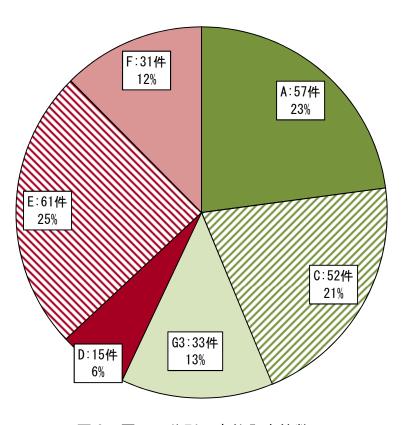
図 2 原因区分別 事故発生件数

使用期間が 10 年以上の特定保守製品による事故 383 件のうち、事故原因の判明した 249 件について、図 2 に「事故原因区分別 事故発生件数」を示します。

事故原因区分(別紙2参照)に基づいて分類すると、

● 製品に起因する事故(事故原因区分 A、C、G3)

142件 (57%)

● 製品に起因しない事故(事故原因区分D、E、F)

107件 (43%)

経年劣化に伴う事故は52件あり、原因が判明している事故の約20%を占めています。NITE で過去3年間に受け付けた全事故件数での原因区分C「経年劣化によるもの」の割合は約3%**7であるため、10年以上使用した特定保守製品の経年劣化の事故の割合は高いことがわかります。

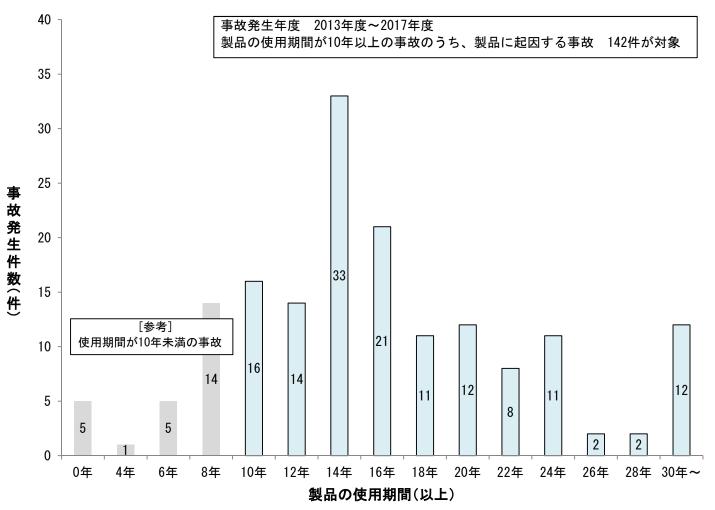
図4 製品の使用期間別 製品に起因する事故の事故発生件数

10年以上使用した特定保守製品の事故について、図4に「製品の使用期間別 製品に起因する事故の事故発生件数」を示します。

特定保守製品の多くが設計標準使用期間を10年としており、設計標準使用期間を過ぎた製品の事故が多く見られます。これらの事故の中には事業者による点検で防ぐことができた事故も多くあったと考えられるため、使用期間が10年を超えた製品は点検を行いましょう。また、既に点検通知の届いている所有者の方も積極的に点検を依頼し、事故を未然に防いでください。

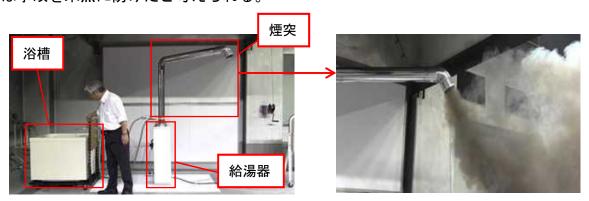
石油給湯機を使用中、爆発を伴う火災が発生し、製品が破損した。

石油給湯機の長期使用により、内部部品の破損及び消耗が生じ、着火不良が発生し、燃 焼室内に霧状の未燃灯油が充満したことで、 異常着火して製品及び煙突が破損したと考え られる。

写真 1 石油給湯機が異常燃焼して、煙突から煙が出ている様子

制度上の点検では、点火時の異常の有無を確認する項目があるため、点検を受けていれば事故を未然に防げたと考えられる。

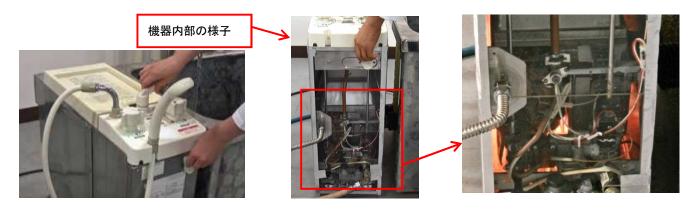
シャワーを使用中に、屋内式ガスふろがまの機器内部から火が出て、製品を焼損した。 【事故の原因】

屋内式ガスふろがまの長期使用により、機器内部の配管に水漏れが生じ、漏れた水が内部にたまって燃焼中に冠水状態となり、正常な燃焼ができず、異常燃焼で内部部品を焼損したと考えられる。

写真 2 屋内式ガスふろがまの機器内部で異常燃焼が発生している様子

制度上の点検では、<u>水漏れ及び点火時の異常の有無を確認する</u>項目があるため、点検を 受けていれば事故を未然に防げたと考えられる。
