# 電動車いすの踏切事故

## 事故の概要

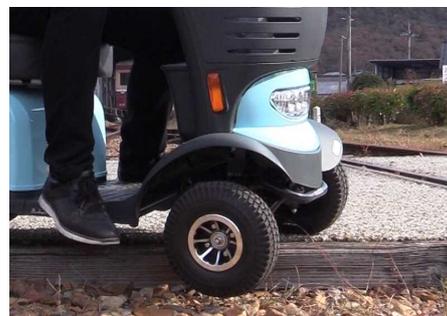
使用者が夜間に暗い踏切を渡ろうとした時に脱輪し、身動きが取れない状態で列車に接触したものと考えられる。

踏切での脱輪の例

- ◆ 介助者とともに通行し、踏切の手前では一時停止及び左右の確認をし、夜間の使用は避けましょう。
- ◆ 踏切の警報が鳴ったら、踏切に入らない。
- ◆ 踏切は直角に通行するようにし、端を通行しない。
- ◆ 踏切で立ち往生してしまったら、まず周囲の人に大声で助けを求める。
