## 踏切での電動車いすの死亡事故が多発 ～今年に入って既に5件発生～

しかし、不注意や運転を誤ると事故に直結するおそれがあり、死亡や重篤なけがを負うことも少なくありません。電動車いすの事故は坂道や段差、踏切などの場所で事故が発生していますが、特に踏切で発生した電動車いすの事故は重篤な被害になっています。とりわけ本年（2018年）は11月末時点で既に踏切で発生した電動車いすの事故が5件発生しており、全て死亡事故です。

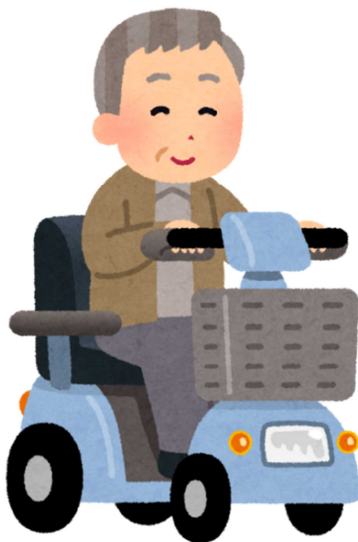
ハンドル形

本資料では、電動車いすの操作方式により、直接ハンドル操作をするハンドル形とジョイスティックレバーで操作をするジョイスティック形として分けています。前者は、主に高齢者が使用することが多く、後者は障がいのある人が使用することが多いですが、高齢者も使用します。

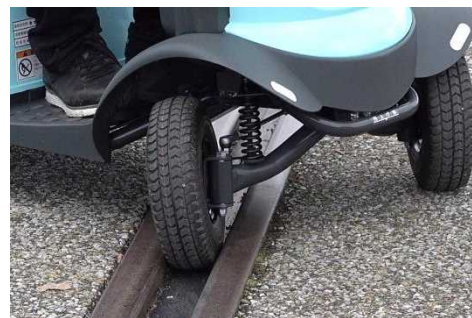
写真2 前輪が線路の溝に挟まっている様子

電動車いすに乗車中に、踏切内で前輪が線路の溝部分に入り込んで操縦できなくなり、立ち往生して、列車と接触した。

電動車いすが溝に入り込んだ際に驚いて、手で押し下げるタイプのアクセルレバーを握り込んだために緊急停止機能が作動して走行不能になったか、溝走行の振動等がモーターに何らかの影響を与え停止したことなどが考えられるが、事故原因の特定には至らなかった。

踏切内を通行するときは、脱輪や線路の溝にタイヤが挟まることを防ぐため、ハンドルをしっかりと握り、線路に対して直角に渡ってください。

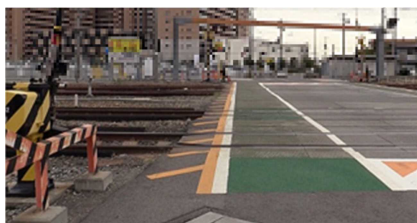
写真3 踏切の歩道の例

踏切の横断はできるだけ避けましょう。なるべく踏切を通らない迂回路を探し、そちらを通行するようにしましょう。特に走行距離が長い踏切の通行は避けてください。踏切の基準に関する省令等<sup>※3</sup>によると、踏切の警報機が鳴り始めてから踏切遮断機の降下が終わるまでの時間は、15秒を標準として10秒以上であることと設定されています。電動車いすの速度を時速2kmに設定して15秒走行した際の走行距離<sup>※4</sup>は8.3mであり、電動車いすの最高速度である時速6kmで15秒走行した際の走行距離は25mであるため、複数の線路をまたぐ通行距離が20mを超えるような長距離の踏切は、通行中に遮断機が下り始めた場合に、渡りきれない可能性があります。

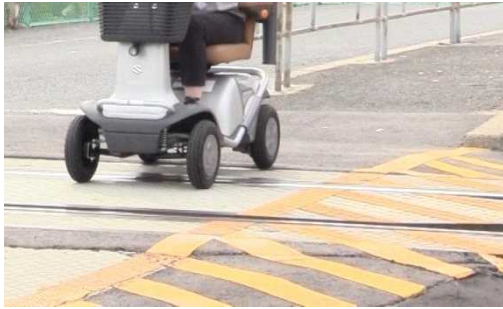
写真6 路面標示を避けた正しい通行

脱輪のおそれがあるため、踏切の端を通行することは避けましょう。踏切によっては端を通行しないように路面標示がされていたり、脱輪しないようにブロックが設置されていたりするなど、事故防止のための対策がなされています。

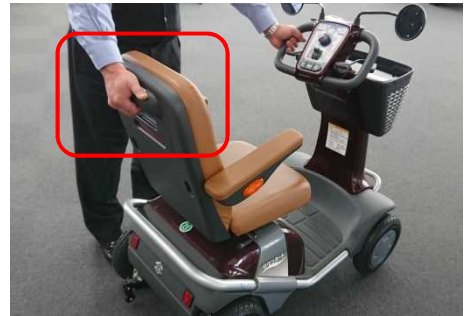
写真 12 シート背面のクラッチを握っている様子

モーターとタイヤを連結する装置でレバー形やハンドル形などがあります。クラッチを切ると、電動車いすを手押し移動することができます。ただし、坂道でクラッチを切った状態で電動車いすを手押ししたり、乗ったりすることは、自動ブレーキ（電磁ブレーキ）がかからず大変危険であるため、坂道ではクラッチを切らないでください。

電動車いすの使用者の家族など、周囲の方々も使用方法についての理解を深めて、使用者に注意を払うことが事故の防止につながります。特に手動操作をするためのクラッチ※4の位置や使用方法を知っておくことは緊急時の対応に役立ちます。
