NITEの取り組みについて

独立行政法人製品評価技術基盤機構
電力安全技術支援室

- NITEの紹介
- 国際評価技術本部 電力安全技術支援室の歩み
- 詳報作成支援システムの紹介
- 事故実機調査について紹介

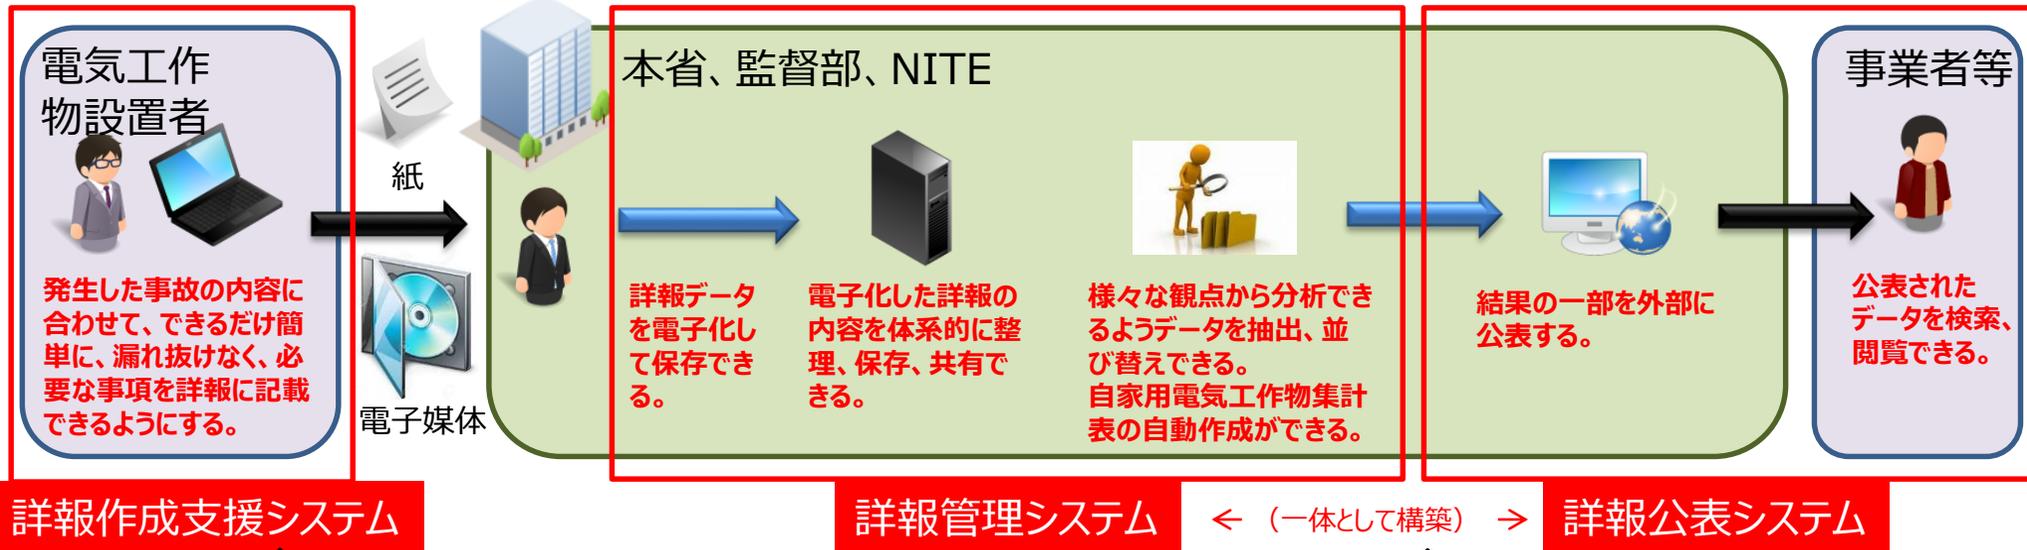
NITEの構築する3システム（総称：詳報データベース）

詳報作成支援システム

詳報管理システム

詳報公表システム

(2018年度) 昨年度構築したプロトタイプ版の試用を受け、改修

(2019年度) 初版公表
※必要な機能改善を順次行いつつ、以後継続的に運用していく。

(2018年度) 構築開始

(2019年度) 経済産業省による試用を行い必要な機能改修を実施する。また、公表方法について関係者等調整を進める。

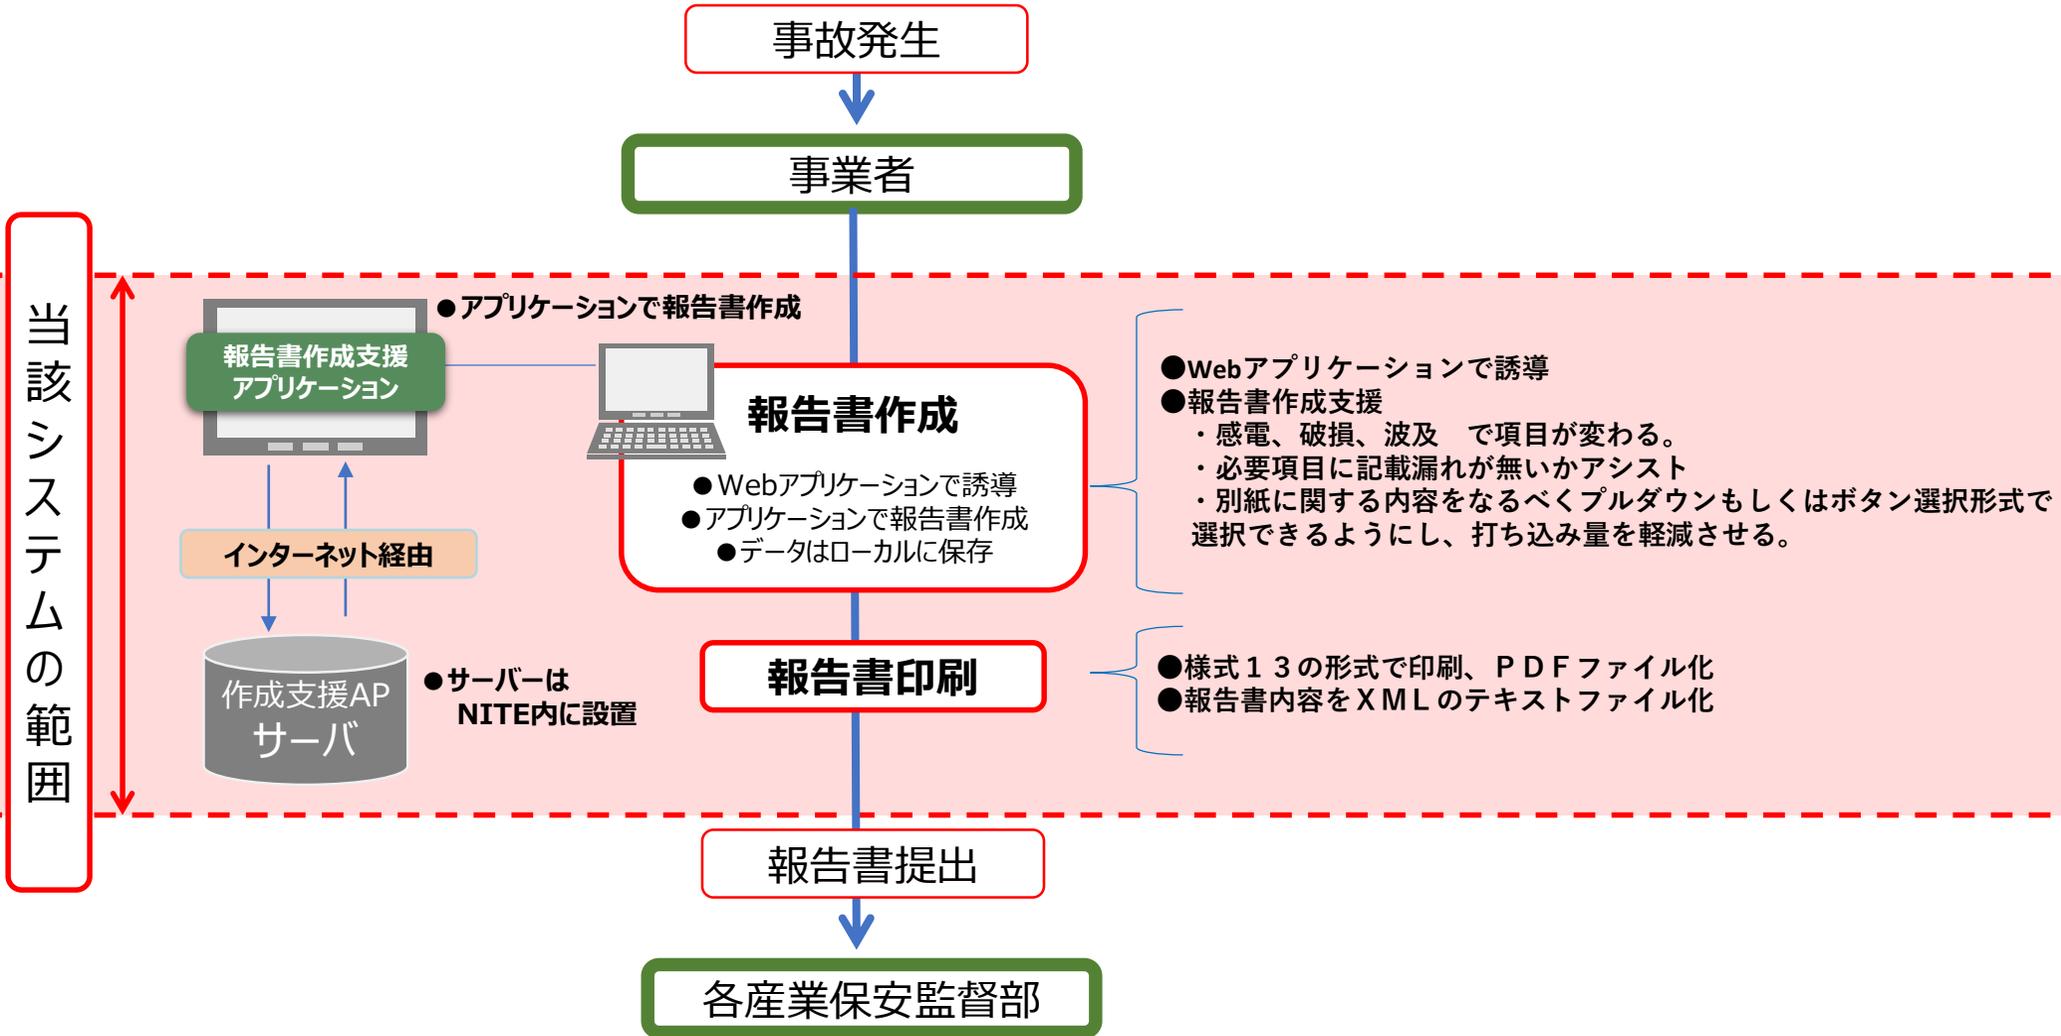
詳報作成支援システムの範囲

■ 詳報作成支援システムの概要 (2)

1. 発生した事故の内容に合わせて、できるだけ簡単に、漏れ抜けなく、必要な事項を詳報に記載できるようにする。
2. 事故の内容によって入力項目を変更
3. 入力したデータを報告書形式に変換（報告書として印刷）

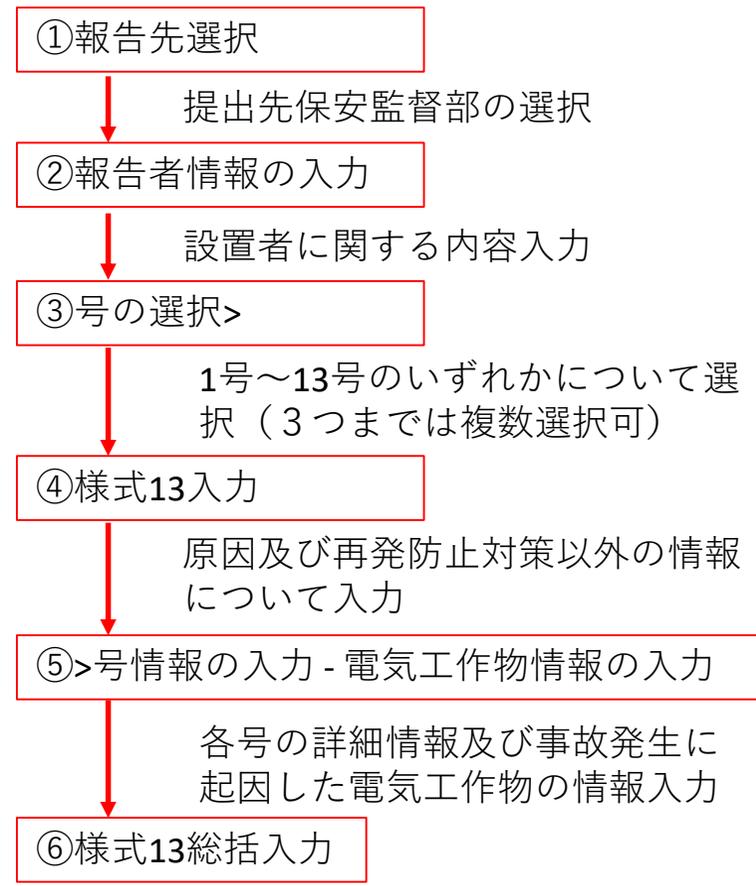
この画面では報告者の情報を入力します。

原因及び再発防止対策の情報について入力
発生した事故の全体総括としての情報入力

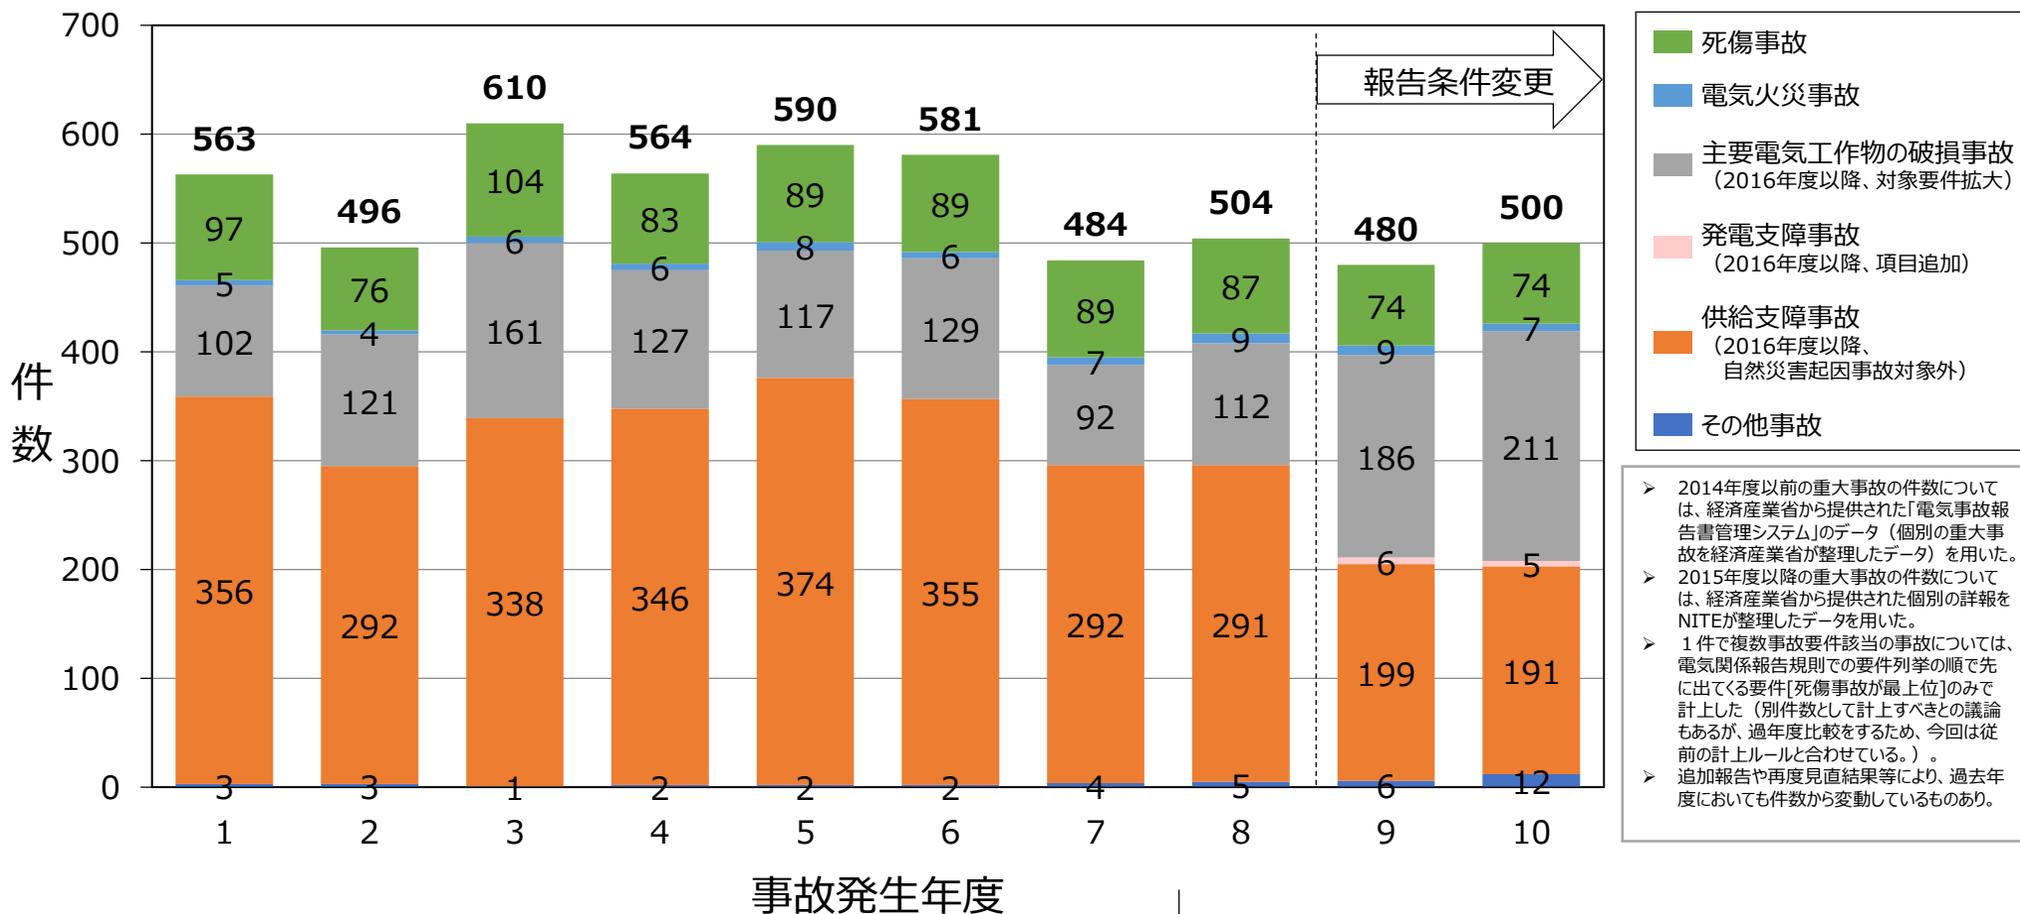
1. 重大事故件数の年度推移

- ◆ 2017年度（平成29年度）発生事故分についても、重大事故の分析を実施
2016年度より主要電気工作物破損事故が増大傾向だが、他事故も引き続き同程度
- ◆ 特に、死傷事故は過去含め横ばい状況

- 2014年度以前の重大事故の件数については、経済産業省から提供された「電気事故報告書管理システム」のデータ（個別の重大事故を経済産業省が整理したデータ）を用いた。
- 2015年度以降の重大事故の件数については、経済産業省から提供された個別の詳細をNITEが整理したデータを用いた。
- 1件で複数事故要件該当の事故については、電気関係報告規則での要件列挙の順で先に出てくる要件[死傷事故が最上位]のみで計上した（別件数として計上すべきとの議論もあるが、過年度比較をするため、今回は従前の計上ルールと合わせている。）。
- 追加報告や再度見直結果等により、過去年度においても件数から変動しているものあり。

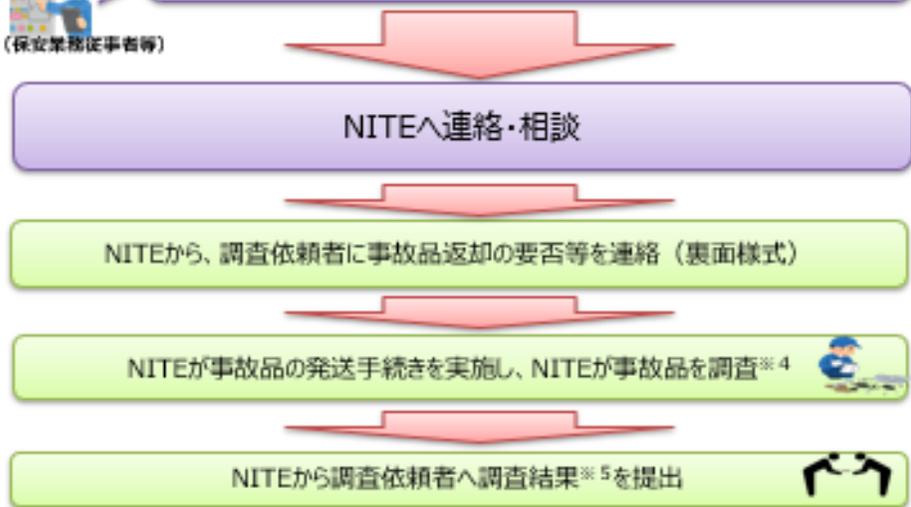
NITEによる事故調査のイメージ

✓ 点検時は問題なかったのに、何故電気事故がおきたのか？
✓ 事故原因を調査し、再発防止対策を提案したい 等

※4 事故品調査は、原則東京のNITE本部で行いますが、電気工作物の大きさや種類によって別の事業所で行う場合があります。
※5 NITEによる調査の結果は、経済産業省とも共有し、電気工作物の事故再発防止策の検討等に有効活用させていただきます。
