News Release

NITE (ナイト)

『ちょっとだけなら・・・』が命取り

～ここ3年で急増「除雪機の事故」を防ぐためのポイント～

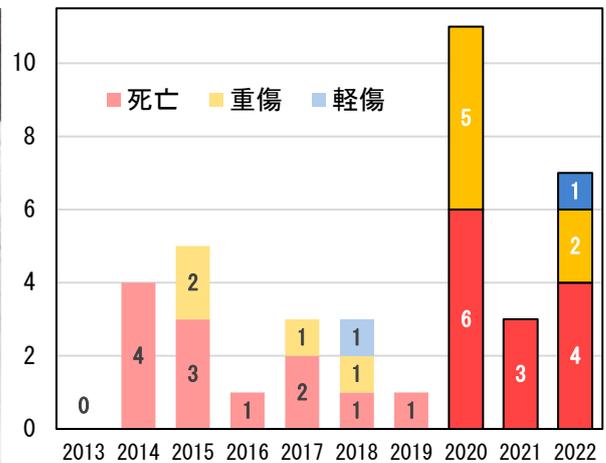
図1：年度ごとの事故発生件数

2013年度から2022年度までの10年間にNITEに通知された製品事故情報^{※1}では、除雪機によりけがを負った事故は38件ありました。このうち21件が2020年度から2022年度までの間に発生したもので、ここ3年で事故発生件数が多くなっています。また、除雪機の事故38件のうち25件が死亡事故となっており、その多く(25件中21件)が、使用者の誤使用・不注意によるものです。

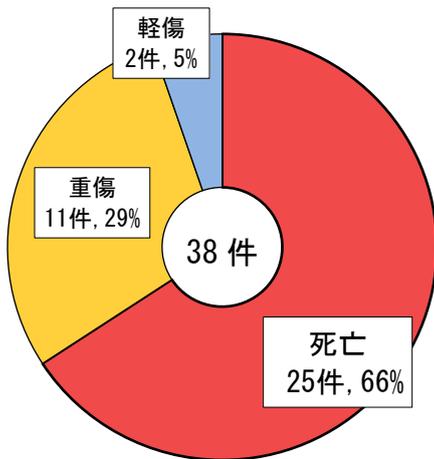
図 2：被害状況別の事故発生件数

図 2 に「被害状況別の事故発生件数」を、図 3 に「原因区分別の事故発生件数」を示します。除雪機の事故は被害状況別では死亡事故が最も多く、事故原因別では約 8 割が誤使用・不注意と推定されるものです。（死亡事故 25 件中 21 件、重傷事故 11 件中 10 件、軽傷事故 2 件中 1 件が誤使用・不注意と推定されるもの）

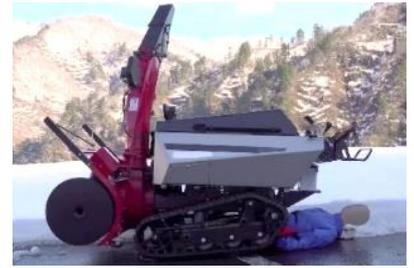
使用中の除雪機の下敷きになり、死亡した。

使用者が、デッドマンクラッチ機構を大きな洗濯バサミで固定して無効化したため、除雪機を後進中に転倒した際に、手を離しても除雪機の走行が停止せず、使用者に乗り上げて下敷きとなったものと考えられる。

除雪機の下敷きになった様子（イメージ）

○安全機能を無効化しない。

デッドマンクラッチ機構のクラッチレバーを固定するなどの安全機能の無効化をすると、使用者が転倒などした際に除雪機が停止せず、除雪機にひかれたり、巻き込まれたりするおそれがあります。

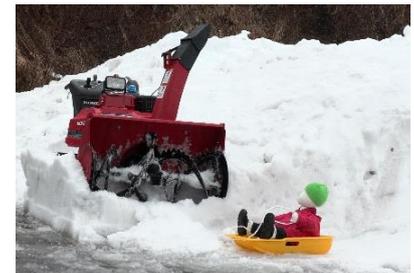
除雪機を使用中、こどもがオーガ（回転部）に巻き込まれ、死亡した。

除雪作業の途中、使用者が除雪機のエンジンを切らずにオーガが回転したままその場を離れたため、周囲で遊んでいたこどもがオーガに接触したものと考えられる。

除雪機の近くでこどもが遊んでいる様子（イメージ）

除雪機のエンジンを掛けたままその場を離れると、こどものいたずらなど、思わぬ事故につながるおそれがあります。一時的にその場を離れるときでも、必ずエンジンを切ってください。

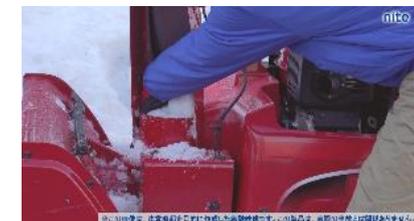
除雪機のブロウ（投雪口）に詰まった雪を取り除く際に、左手指を負傷した。

使用者がエンジンを掛けたまま、付属の雪かき棒を使用せずに直接手で除去したため、回転部に触れ、事故に至ったものと考えられる。

ブロウに直接手を入れて負傷する様子（イメージ）

エンジンを掛けたまま雪を取り除く作業を行うと、手を負傷するおそれがあります。雪が詰まった場合は、直接手で行わず、必ず備え付けの雪かき棒を使用して取り除いてください。

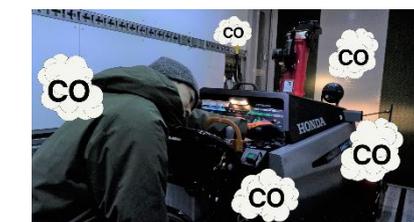
物置で除雪機のエンジンを掛けたままにして、一酸化炭素中毒で1名が死亡した。

使用者が十分に換気されていない屋内で除雪機のエンジンを掛けたままにしたため、排気ガスにより屋内の一酸化炭素濃度が上昇し、一酸化炭素中毒に至ったものと考えられる。

換気されていない屋内でエンジンを掛けたままにして一酸化炭素中毒になった様子（イメージ）

作動中の除雪機の排気には一酸化炭素が多く含まれています。一酸化炭素は無色・無臭で、発生に気が付きにくく、また非常に毒性の強い気体です。閉め切った屋内で除雪機のエンジンを掛けたままにすると、短時間で一酸化炭素の濃度が高くなり非常に危険です。除雪機は始動／停止も含め風通しの良い屋外で使用しましょう。エンジンを切った状態で、手で押して移動できない大型の除雪機等の場合は、窓などの開口部を開放して十分な換気が取れていることを確認してから、「屋内で始動し速やかに屋外に出る」、「屋内にしまったら速やかにエンジンを切る」などの対策をしてください。

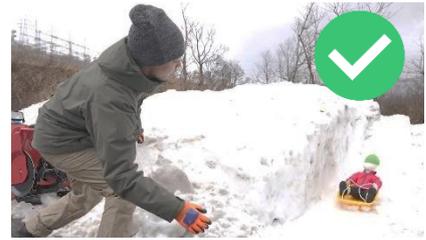
死角に人がいないか確認する様子（イメージ）

除雪作業をする際は、周囲に人がいないことを確認しましょう。特に背丈の低いこどもは死角に入りやすいので、十分気を付けてください。また、後進する際は、足下や後方の障害物を事前に確認し、転倒することがないように気を付けてください。

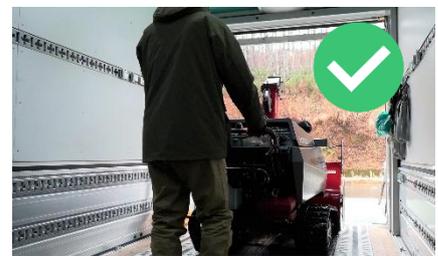
換気を確保して除雪機を移動させる様子（イメージ）

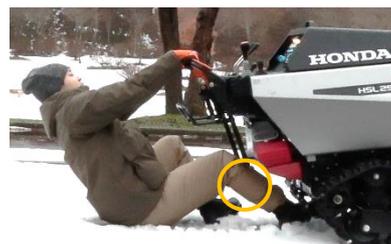
※除雪機安全協議会では、2004年4月から協議会加盟メーカーの除雪機（歩行型）においてデッドマンクラッチ機構を標準装備としています。さらに、車両重量350kg以上の歩行型ロータリ除雪機において、デッドマンクラッチ機構以外の安全装置の多角化のため、①挟圧防止（「挟まれ」対策）、②後進時非常停止（「ひかれ」対策）、③後進時急発進防止（「ひかれ」及び「挟まれ」対策）、④後進速度制限（「ひかれ」及び「挟まれ」対策）に関する装置を備えることを要件化したSSS規格を2021年6月に改定しました。2023年度生産分から適用されております。

転倒した際にレバーを押すことで後進を停止する「後進時非常停止機能」（イメージ）

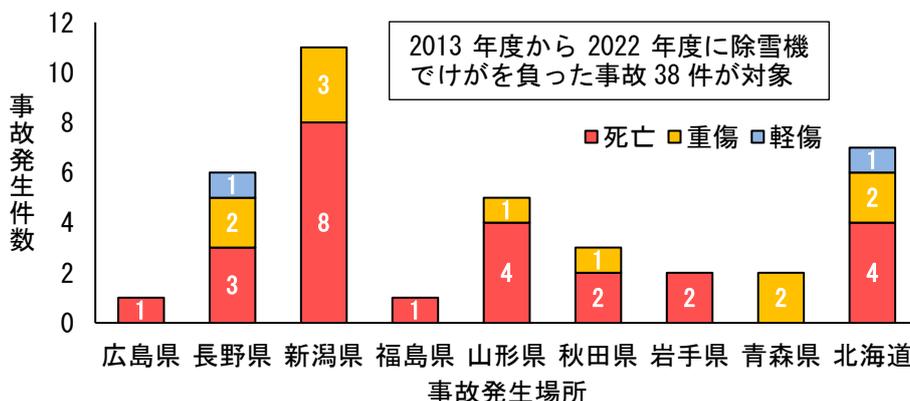
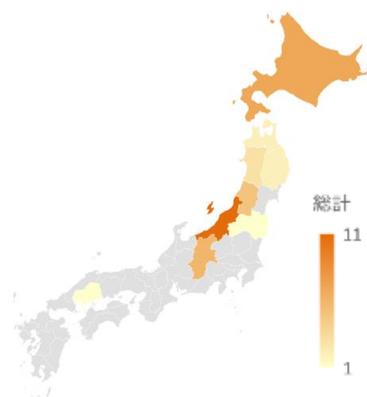
都道府県別の事故発生件数

都道府県別では新潟県が最も多く、全体的には北海道や日本海側の豪雪地帯で多く発生しています。

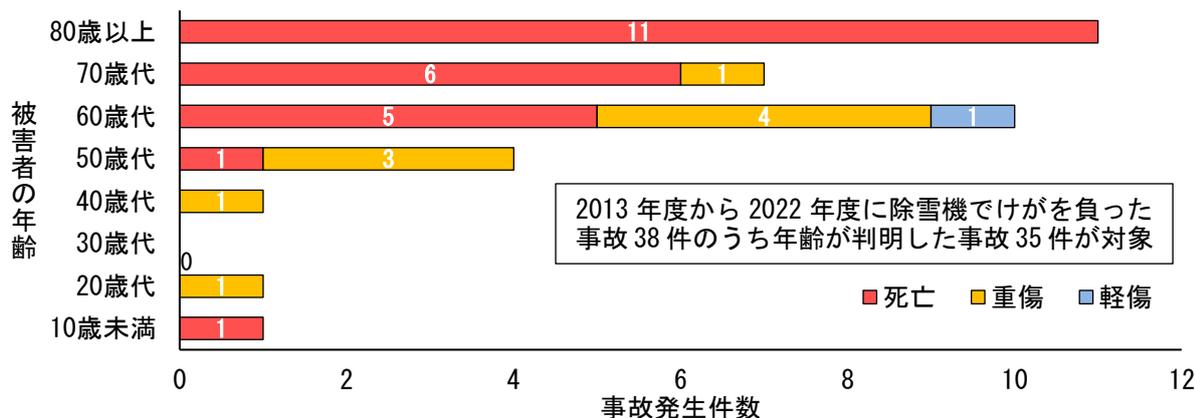
被害者の年代別の事故発生件数

除雪機の事故の被害者の多くが高齢者です。
