2024年5月30日
NITE（ナイト）
独立行政法人製品評価技術基盤機構
東北支所

その”レトロ” ちょっと待った～！

～古いエアコン・扇風機の事故に注意～

（東北版資料）

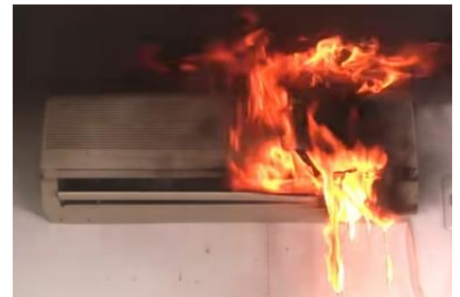
誤った内部洗浄^{※4}により発火する
エアコン室内機の再現映像

事故原因: 当該製品のファンモーターのコネクター部に、エアコン洗浄時の洗浄剤が浸入、付着したことによ

り、トラッキング現象が生じて火災に至ったものと推定される。なお、日本冷凍空調工業会では、ホームページ上において、「誤った洗浄剤の選定、使用方法で内部洗浄を行うと、エアコン内部に残った洗浄剤で、樹脂部品の破損、電気部品の絶縁不良などが発生し、最悪の場合は、発煙、発火につながる恐れがある。」旨、注意喚起を行っている。
