# News Release

NITE（ナイト）

## 太陽電池発電所での冰雪事故、 9割以上が豪雪地帯で発生 ～雪が積もる前に備えを！～

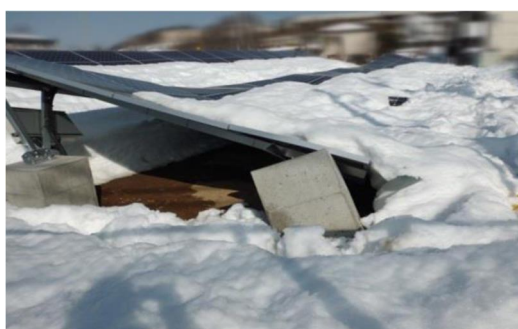
NITEは太陽電池発電所の冰雪被害について分析しました。その結果、2020年度から2024年度の間に62件の電気事故が発生しており、そのうち9割以上が豪雪地帯<sup>※2</sup>で発生していることがわかりました。特に、積雪による太陽電池モジュールや架台の破損事故が多く発生しています（図1）。

（図1）積雪による太陽電池発電所の破損

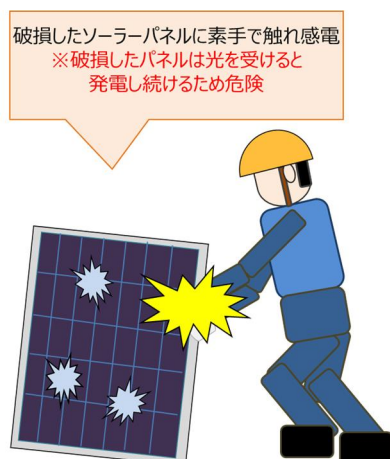
(図 8) 太陽電池発電所における感電のイメージ

- ・ 太陽電池モジュールなどの電気工作物が破損した場合は、感電する危険性があります（図 8）。関係者以外の人が不用意に近寄らないようにする、破損したパネルを速やかに回収するなどの対策を行ってください。
- ・ 復旧作業は、電気主任技術者などの専門知識のある方が、適切な安全装備を身に着けた上で、実施してください。
