<1号（死傷事故）② 高所作業車の電線接触による感電負傷>

被災場所：需要設備（6,600V）
事故発生電気設備：高圧架空電線（構内第1柱～第2柱）
作業目的：当該事業場構内の樹木伐採作業
事故原因：故意・過失／公衆の故意・過失
被害内容：作業者（公衆）1名が感電により電撃傷
（両手指、左前腕、背中、両大腿、臀部）
詳報XMLテンプレート番号：202501_02

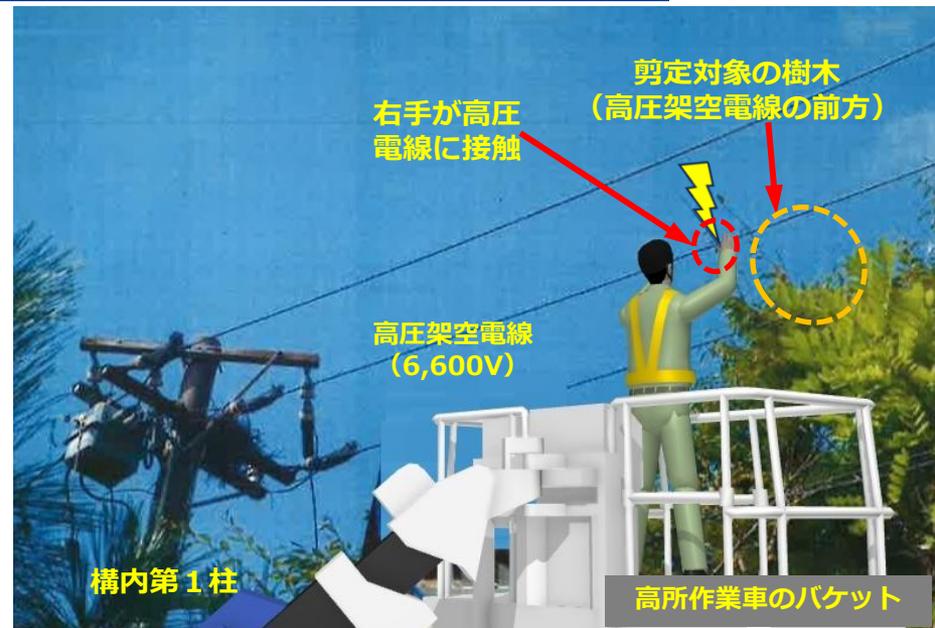
感電の状況（被災者の聞き取りによる推測）

樹木伐採作業中の作業者（公衆）が、高所作業車のバケットで高圧架空電線と低圧架空電線の間を通過しようとした際、誤って高圧架空電線に接触し、感電負傷した。

（受傷電圧：6,600V）

感電経路：右手（流入）⇒流出部位不明

- ・電気工作物設置者から施設管理者へ安全対策に関する注意喚起が不足していた。
- ・施設管理者は、高圧電線に接触している樹木を剪定することを、電気保安管理者へ相談、報告をしていなかった。
- ・施設管理者及び被災者は、電気（電線）に対する危険性の認識が希薄であった。（雨天により濡れた状態で電線に触れる程度では感電しないとの認識だった。）
- ・監視員が不在の状況で高所作業車を使用した。

- ・電気保安管理者による保安教育の実施（今回の電気事故概要と防止対策ならびに感電による人的影響について 受講者：当該事業場の関係者他、当該事故被災者の所属会社）
- ・高圧架空線に接近している樹木を根元から伐採する。
- ・剪定作業の際は必ず停電し、安全を確認した後に実施する。
- ・管理監督者は、自家用電気工作物において、樹木勢定や土木・建築工事を実施する際は、電気保安管理者へ相談し安全対策を講じてから実施するよう各施設へ周知徹底を図る。
- ・予定外作業を行う際は作業責任者及び電気主任技術者に相談し、作業員全体で事前打合せを行い周知徹底を図るとともに、共通認識のもとで作業を実施する。
