<12号（波及事故）③ 作業者過失（ケーブル破損）による波及> nite

事故発生電気設備：高圧引込ケーブル（CV、60sq）

詳報XMLテンプレート番号：202512_03

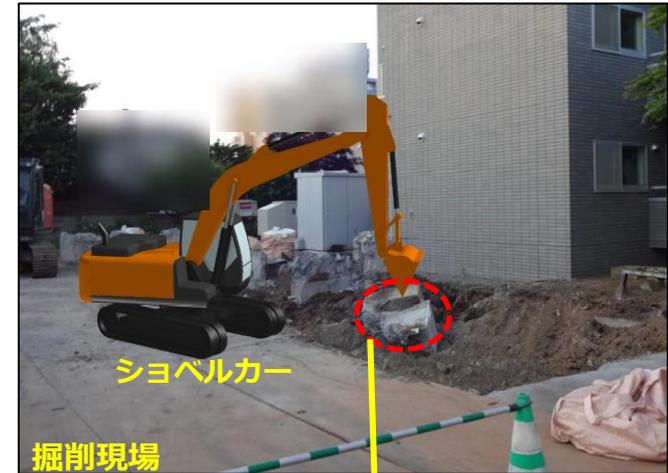
ショベルが埋設ケーブル（高圧・低圧）に接触。

建物の解体工事現場で、重機（ショベルカー）で掘削作業中、埋設高圧引込ケーブルを損傷させ地絡したが、同時にSOG制御用電源ケーブルも断線させてしまい、高圧気中負荷開閉器（PAS）が開放せず、波及事故になった。（受電電圧：6,600V）

- 解体業者は、当該事業場構内掘削にあたり、
 - ①電気管理技術者への事前連絡を怠り、
 - ②埋設物の事前調査も不十分で、掘削作業を実施した結果、埋設高圧引込ケーブルにショベルを接触させたため、地絡した。
- SOG制御用電源ケーブルも同時に断線させたため、PASの制御電圧喪失によりPASが開放せず、波及事故になった。

- 工事受注者は、発注者から提示された工事仕様を確認すると共に工事計画に反映させる（例えば、チェックリストを用いての埋設物を記載した図面等の確認や事前調査の実施、電気管理技術者へ報・連・相が必要な要確認事項の確認など）。

- 埋設物を敷設する際は、埋設標識シートを合わせて埋設する。
- 工事発注者は、当該工事の前提条件や要確認事項（例えば埋設物を記載した図面等）の工事仕様を受注者に提示すると共に、提示した工事仕様が遵守されているか確認する。
