## 事例から学ぶ、地震後の電気・ガスによる二次被害

### ～通電火災・ガス事故を防ぐチェックポイント～

そこで、独立行政法人製品評価技術基盤機構〔NITE(ナイト)、理事長：長谷川 史彦、本所：東京都渋谷区西原〕は、地震発生時や復旧時の製品事故を防ぐためのポイントを紹介します。

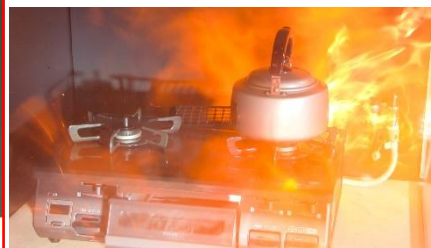
迅速継手からのガス漏れ等の異常はなく、摺動環が縮んだまま焦げていることから、ガス栓への接続が不完全な状態で使用されたと考えられ、接続部からガスが漏れ、滞留した未燃ガスにガスこんろの火が引火したものと推定される。

はまっていないソケットが引っかかっている様子

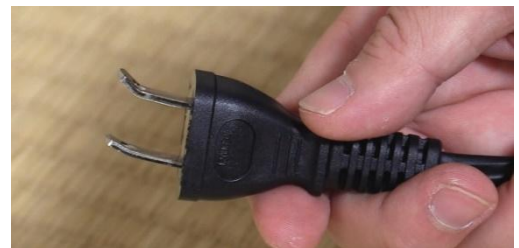
電源プラグが変形した状態で使用すると、コンセントの刃受金具と正常に接触せず、異常発熱や発火に至るおそれがあります。テーブルタップを踏みつけてしまったり、コンセントから力任せに引き抜いてしまったりした際に電源プラグは変形します。設置場所や抜き差しに注意してください。電源プラグが変形した場合は使用を中止し、メーカーや販売店にご相談ください。

変形した電源プラグ

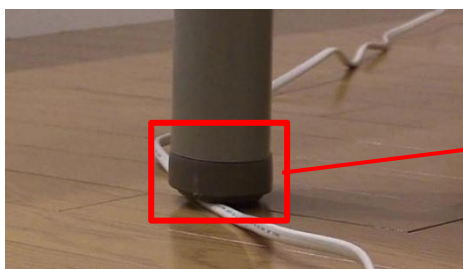
延長コードやテーブルタップの電源コードを折り曲げる、踏みつける、引っ張るといった、外部から電源コードに無理な力が加わる使い方をすると、電源コードの芯線が断線して、異常発熱や発火に至るおそれがあります。机や椅子の脚などでコードを踏みつけたり、足に引っ掛けたりしないよう、配線は設置状況に注意し、電源プラグは電源コードではなくプラグ本体を持って抜き差ししてください。

電源コードを踏みつけている様子

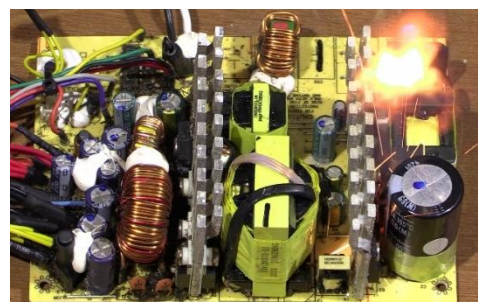
浸水した製品の発火（パソコンの基板）
