自転車の製品事故

【事例】走行中、ハンドルが動かなくなり、転倒、重傷を負った。

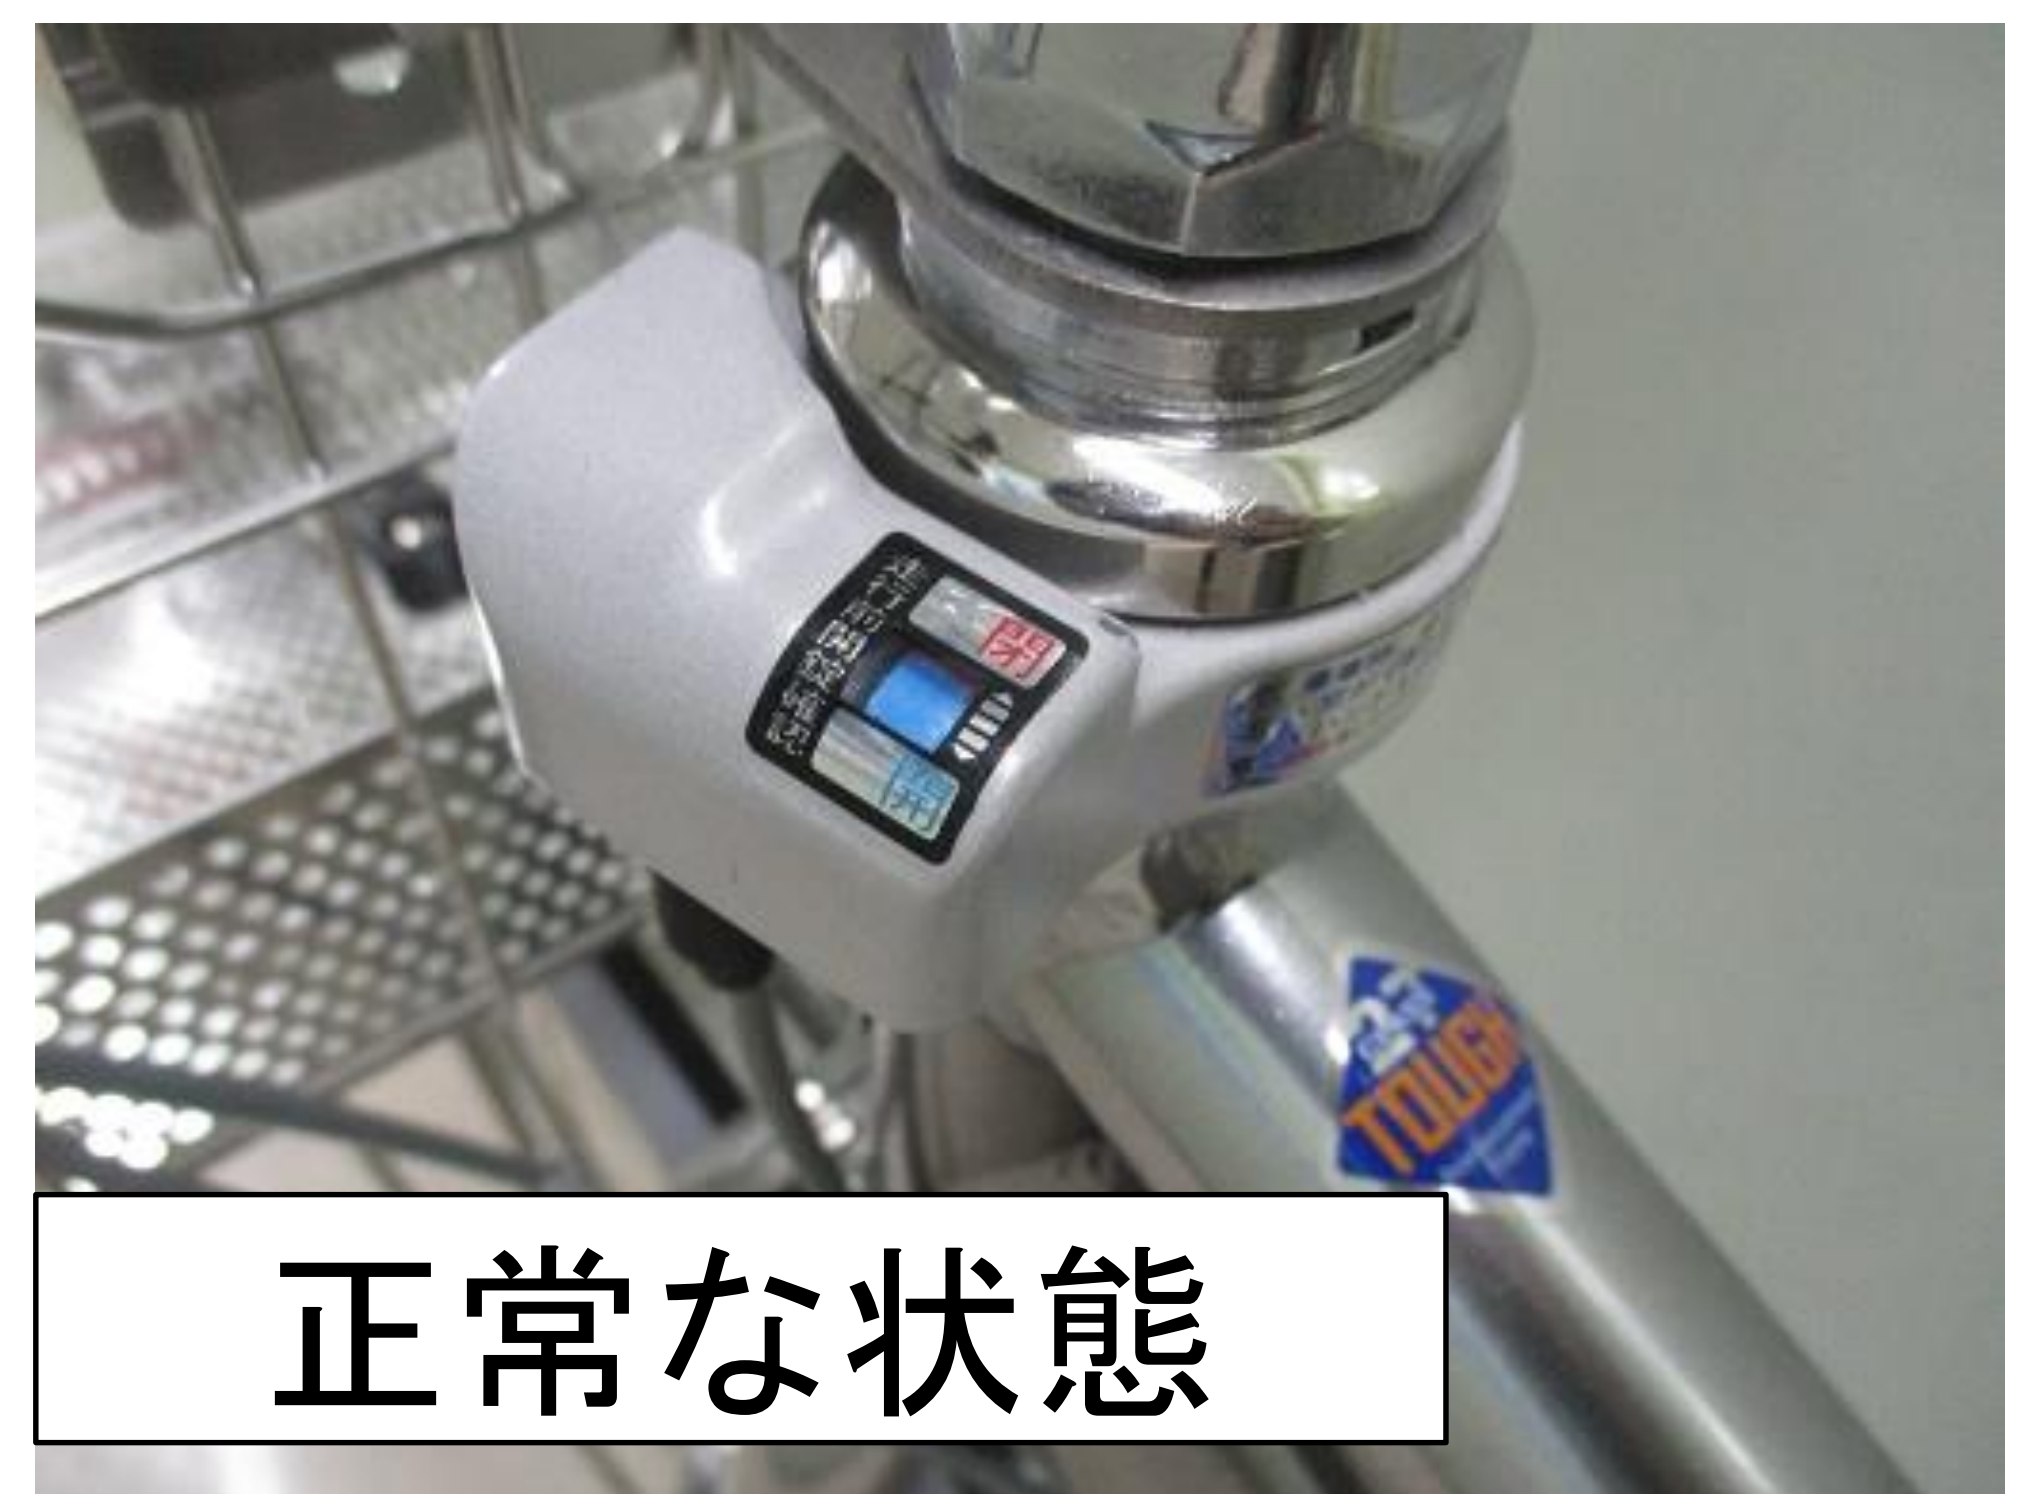
ハンドル錠（前錠）と後輪用サークル錠（後輪錠）の組合せによって、前後錠前が連動する盗難防止機能を備えた自転車であり、施錠・開錠は前錠の「赤色」「青色」で表示するものである。

正常な状態

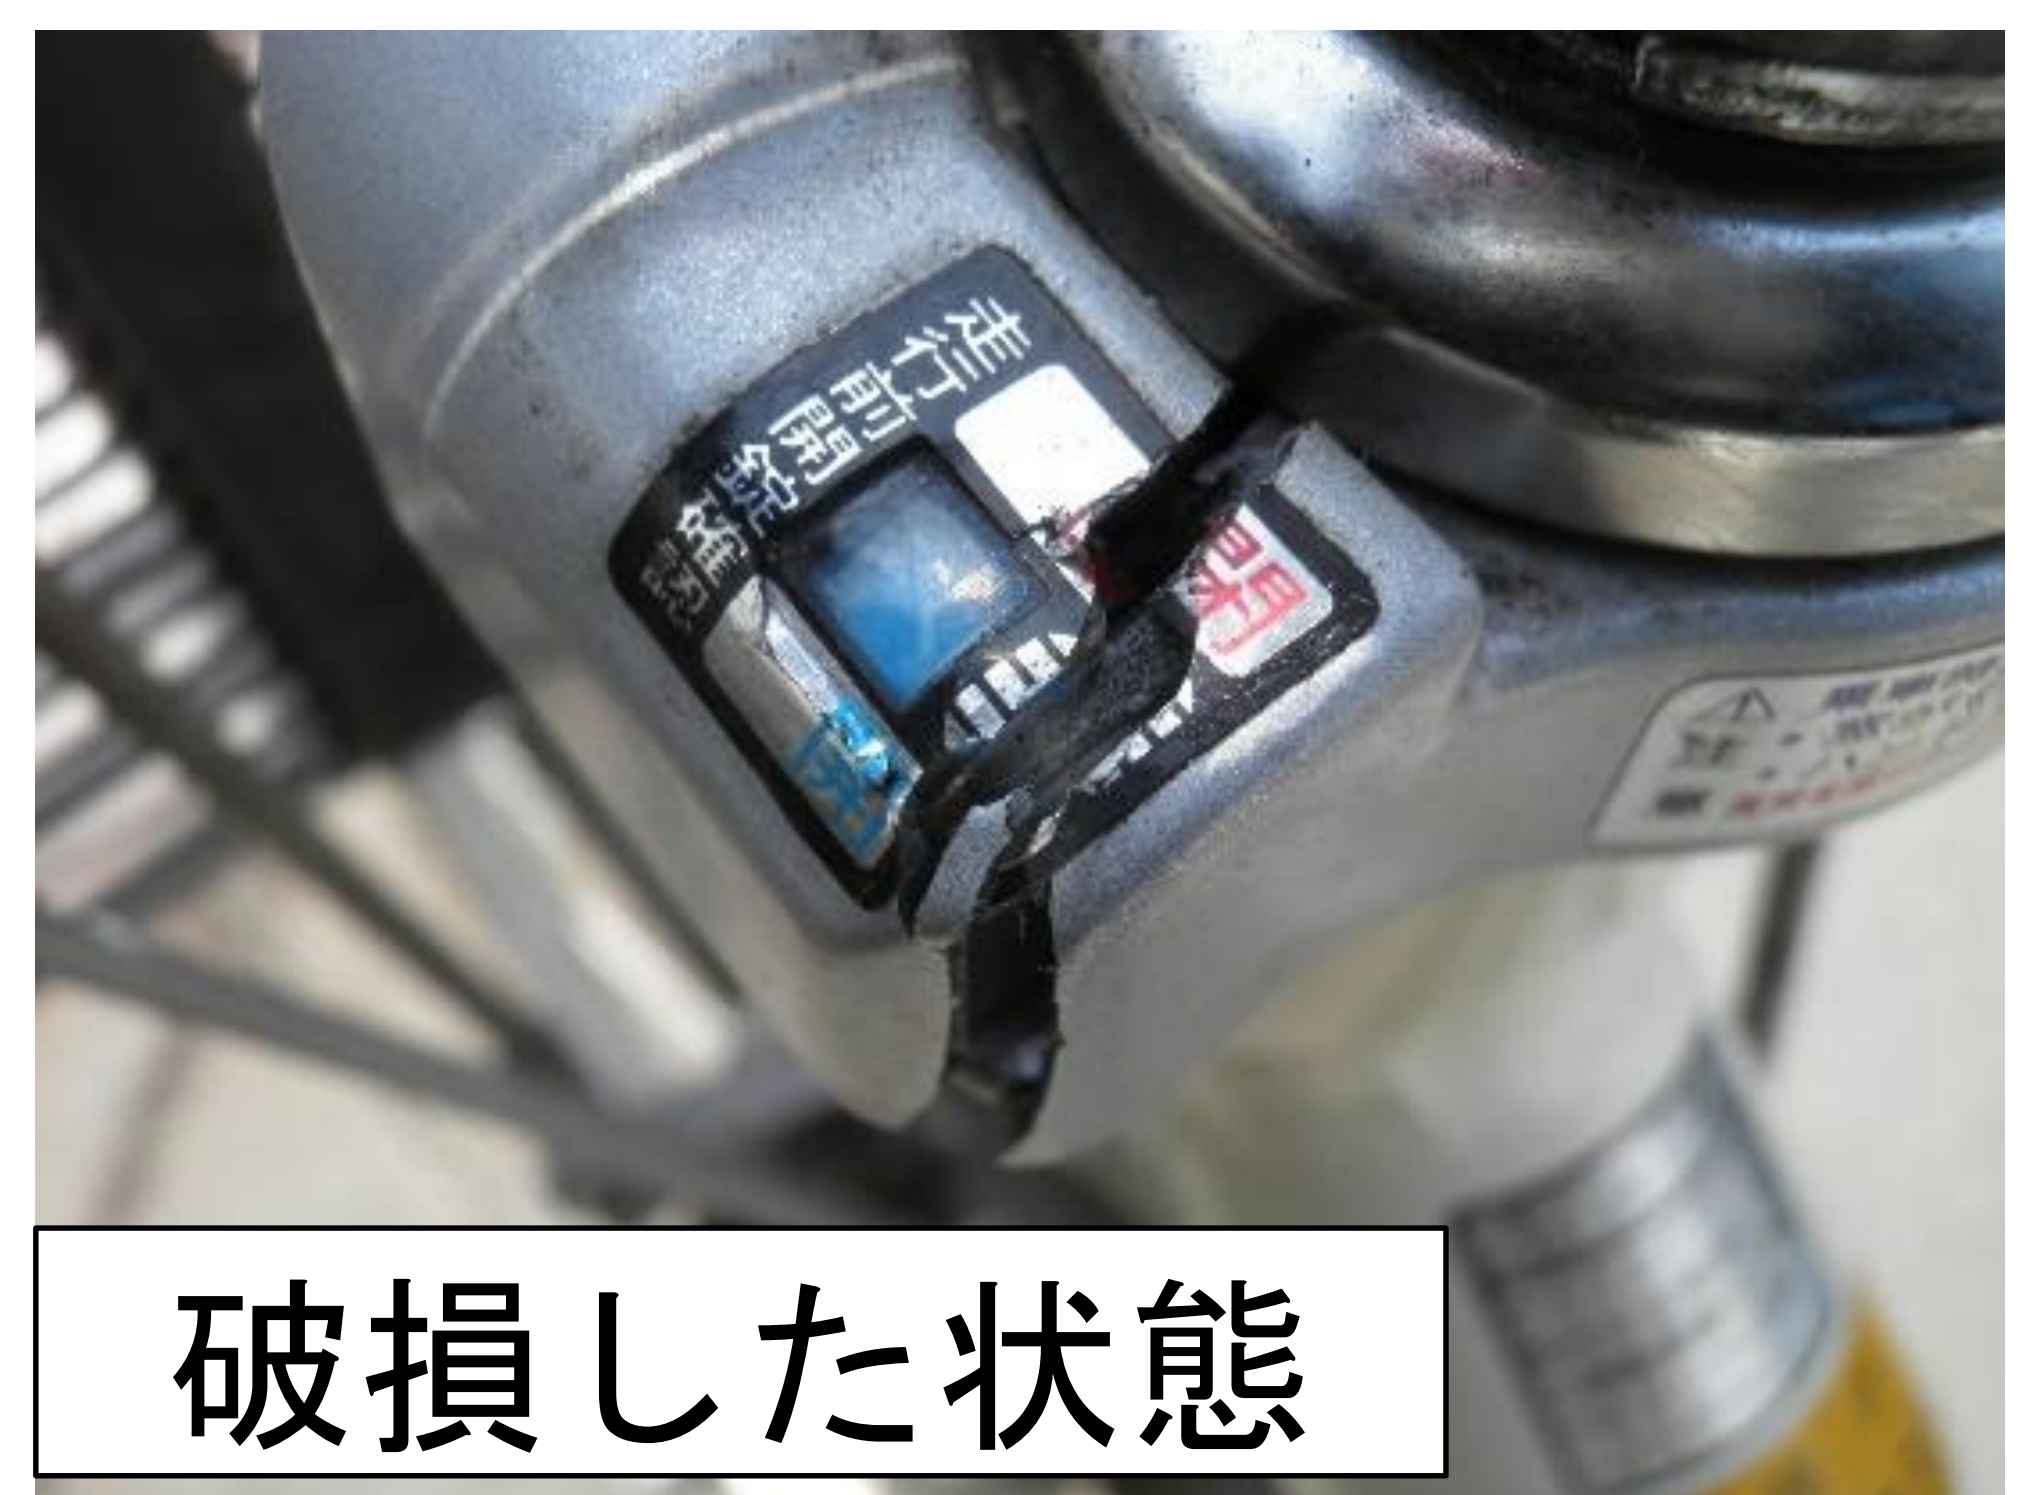
前錠の表示部（ケース外殻）に肉薄部を設け、過度の荷重が加わったときには同部が割れ、使用者に故障を知らせるものであったが、前錠が故障した際、使用者がハンドル操作及び錠の動作に異常があることを認識していたにもかかわらず使用を続けたため、事故に至ったものと考えられる。

破損した状態

転倒や接触による衝撃で自転車の部品が破損してしまうことがあります。部品が破損していたり、普段と違う音（きしみなどの異音）が発生したりしているときは、異常なく走行できたとしてもそのままにせず、直ちに自転車技士又は自転車安全整備士のいる店舗に相談し、必要に応じて点検を受けてください。
